平成19年(2007年)新潟県中越沖地震の被災地の地形・地質的特徴  
Geomorphological and geological features in the areas devastated by the  
Niigataken Chuetsu-oki Earthquake in 2007

国土地理院地理地殻活動研究センター

小荒井 衛・宇根 寛・佐藤 浩

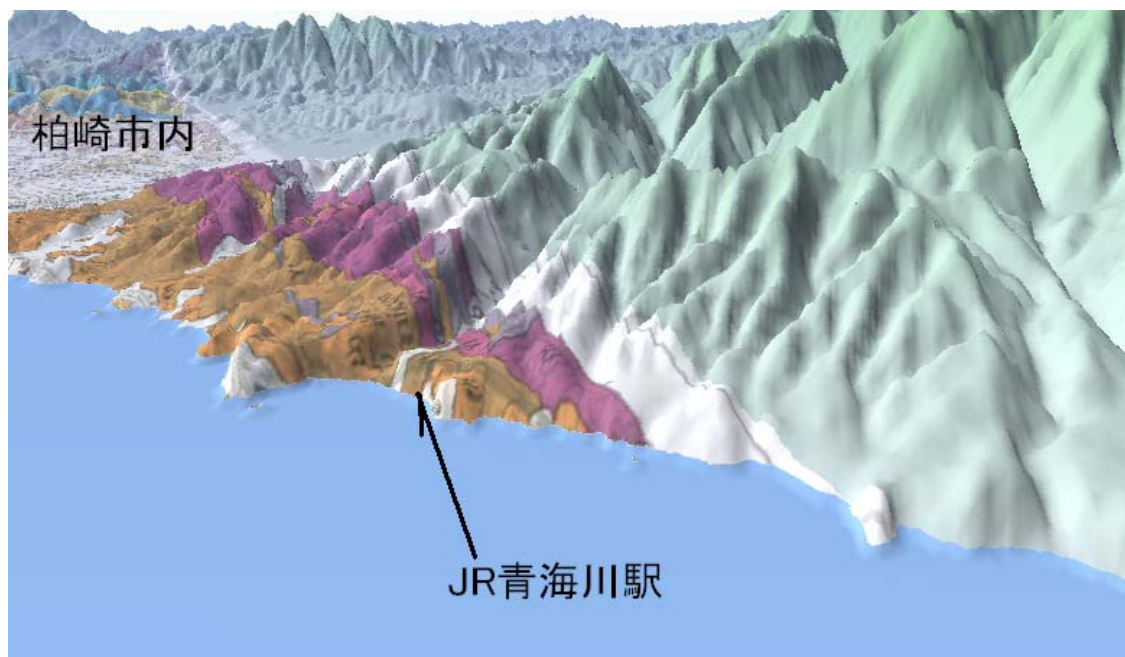
信越本線の青海川駅でホームを埋める大規模な斜面崩壊が発生した（図—1）。ここは崩壊した斜面の上に段丘の平坦面があり、段丘面上に国道や集落が存在している。

この段丘面は標高50mほどで、安田層と呼ばれる中位段丘堆積物で構成されている。最終間氷期（約13万年前）に形成された段丘面と考えられる。信越本線は、この段丘の海食崖の下の海に面した箇所を通過している。TV報道映像を見ると、この海食崖の何箇所かで斜面崩壊が発生しており、土砂が海まで到達して海域を濁している。崩壊は海食崖の上部の段丘面の縁に近いところで発生しているものが多い。安田層下部の海食崖の地質は、新第三紀鮮新世の米山層で、下部が火山礫岩（主に円礫岩）、上部が泥岩である。

図—1 斜面崩壊で被災した JR 青海川駅の位置。背景は国土地理院の 50m メッシュ標高データと産業技術総合研究所の地質図「柏崎」。

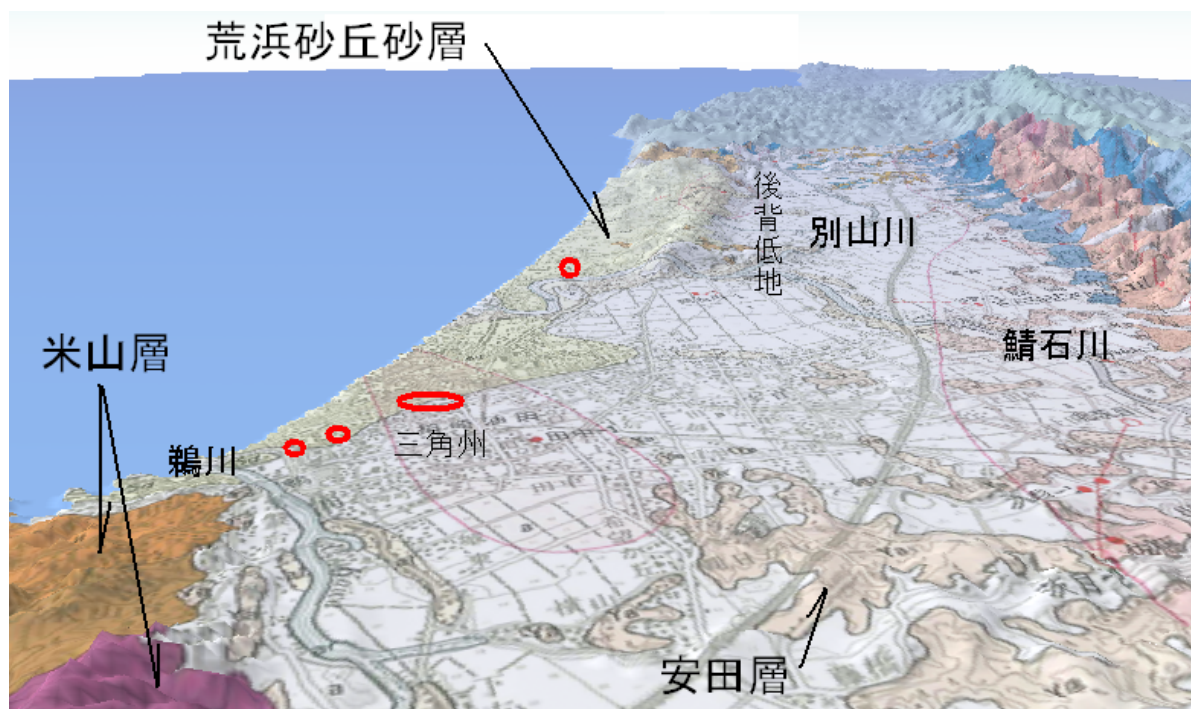
図—2 柏崎市周辺の地形・地質的特徴。赤丸はTV報道から確認した今回の地震の家屋倒壊地点。

今回柏崎市中心部で住宅の全壊が多く報告されているが、全体的な分布は現時点では不明であるものの、報道されている場所は砂丘の末端部や、砂丘間低地、旧河道上に位置するようである。越後線北柏崎駅の南側に東西に延びる街道沿いに建物の全壊被害が多く分布するように見受けられる。ここは地形分類図を見る限りでは、砂丘と三角州の境界付近の砂丘の縁に位置するものと考えられる。このような場所では軟弱な沖積層の上に砂丘の砂が薄く乗っており、地震時に液状化や地盤の流動化が起りやすいことが知られている。
