# 「だいち2号」 SAR干渉画像に基づく 2014年長野県北部の地震に伴う地表変形の現地調査結果（3）

小谷村泥崎地区、千国地区周辺のSAR干渉画像と  
地すべり地形分布図※1の重ね合わせ及び現地調査結果

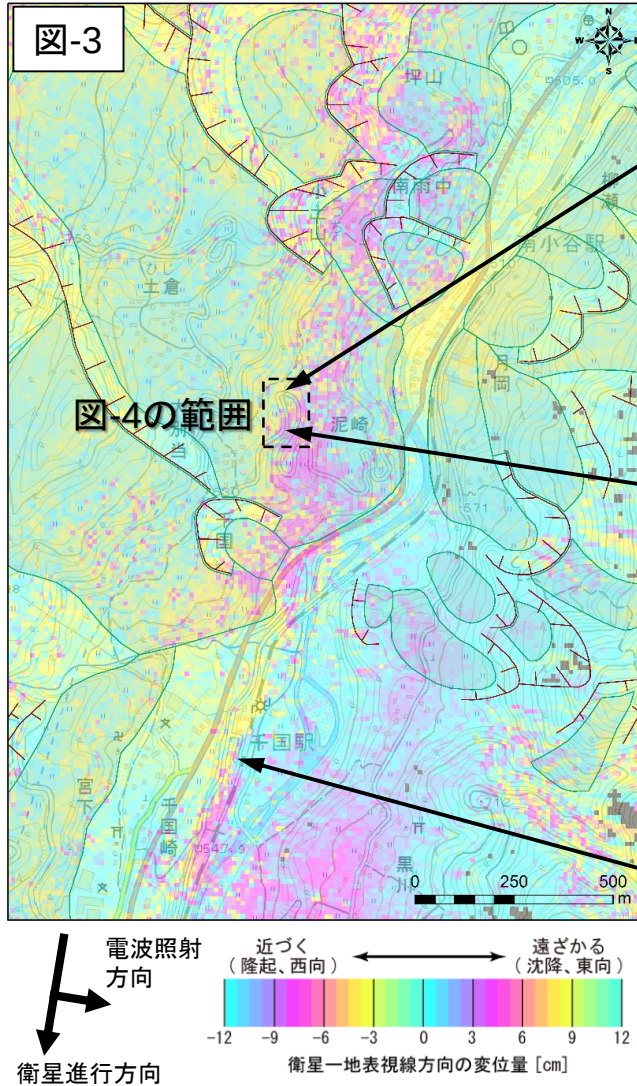
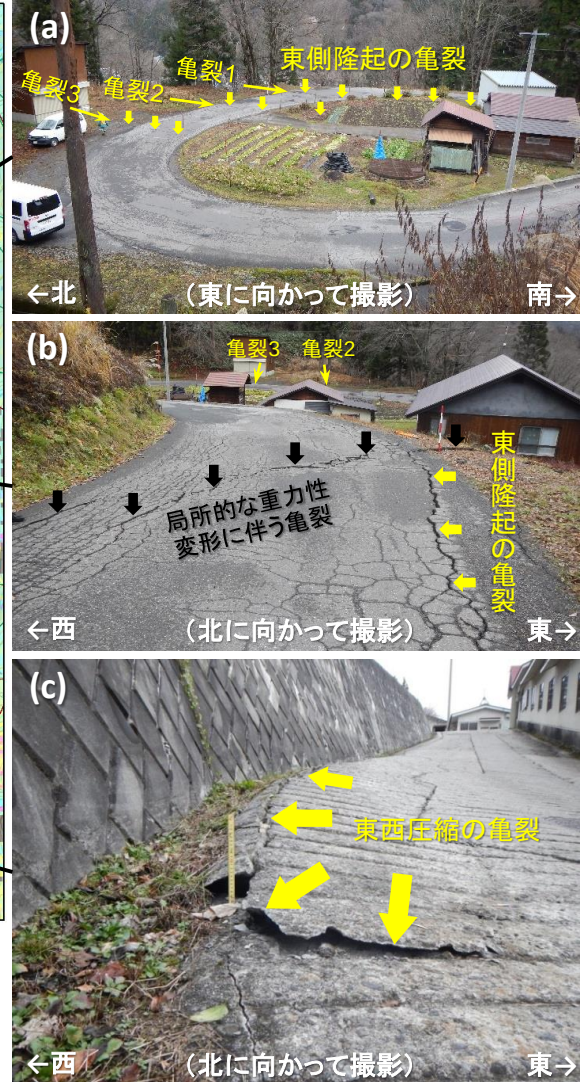
- 写真(a): 小谷村泥崎地区で確認した走向NSからN25°Eの3列の短縮性亀裂(黄色矢印部)。亀裂1と亀裂2の地表変形は、東側隆起が卓越し、南側の耕作地及び家屋(車庫)まで変位が続いている。
- 写真(b): 小谷村泥崎地区の東側隆起の亀裂(黄色矢印部)と局所的な重力性変形に伴う亀裂(黒矢印部)。東側隆起の亀裂は、(a)の亀裂2延長線上に位置する。
- 写真(c): JR千国駅西側の路面で確認したほぼ南北方向の走向を持つ東西短縮変形による隆起と頂部亀裂。写真右上に見える屋根付き歩道上にも、写真の亀裂と平行な隆起と頂部亀裂を確認した。
