2-5 秋田県南東部地震の地質学的背景

地質調査所

1970年10月16日秋田県雄勝郡東成瀬村を中心とする岩手-秋田県境南東部の地震は、次の2点において地質学的に注目される。

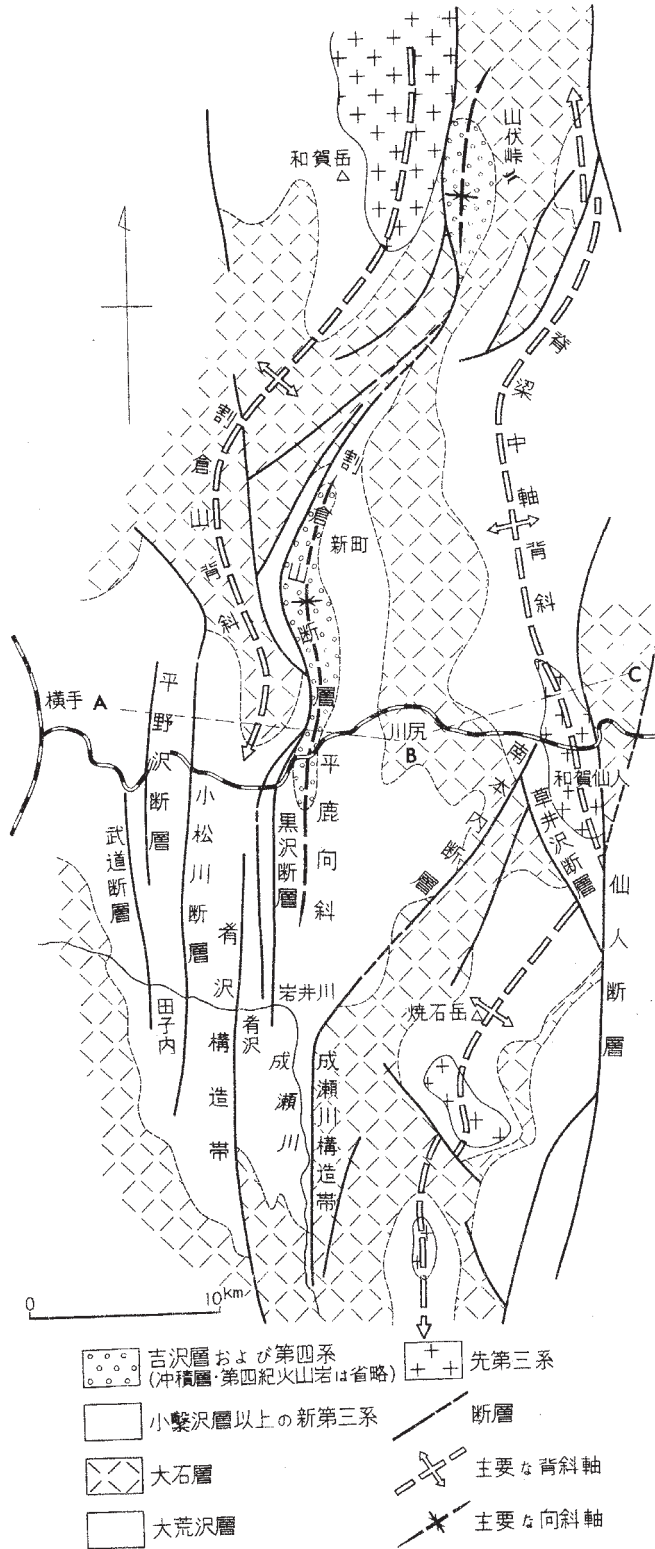
第1図 地質構造概念図 (北村信
1959, 北村信ほか
1966, 焼石岳調査ゲ
ループ1967より編集)

この地域では第1図のように、背梁中軸部といわれる所には基盤岩類、及びグリーンタフ最下位層である中新世初期の大荒沢層が分布し、一大背斜をなしている。この背斜はほぼ南北の方向をしめし文字通り東北地方の背梁をなすものである。北部ではこの背斜はその性格を和賀岳、真昼岳を経る割倉山背斜にゆずる。

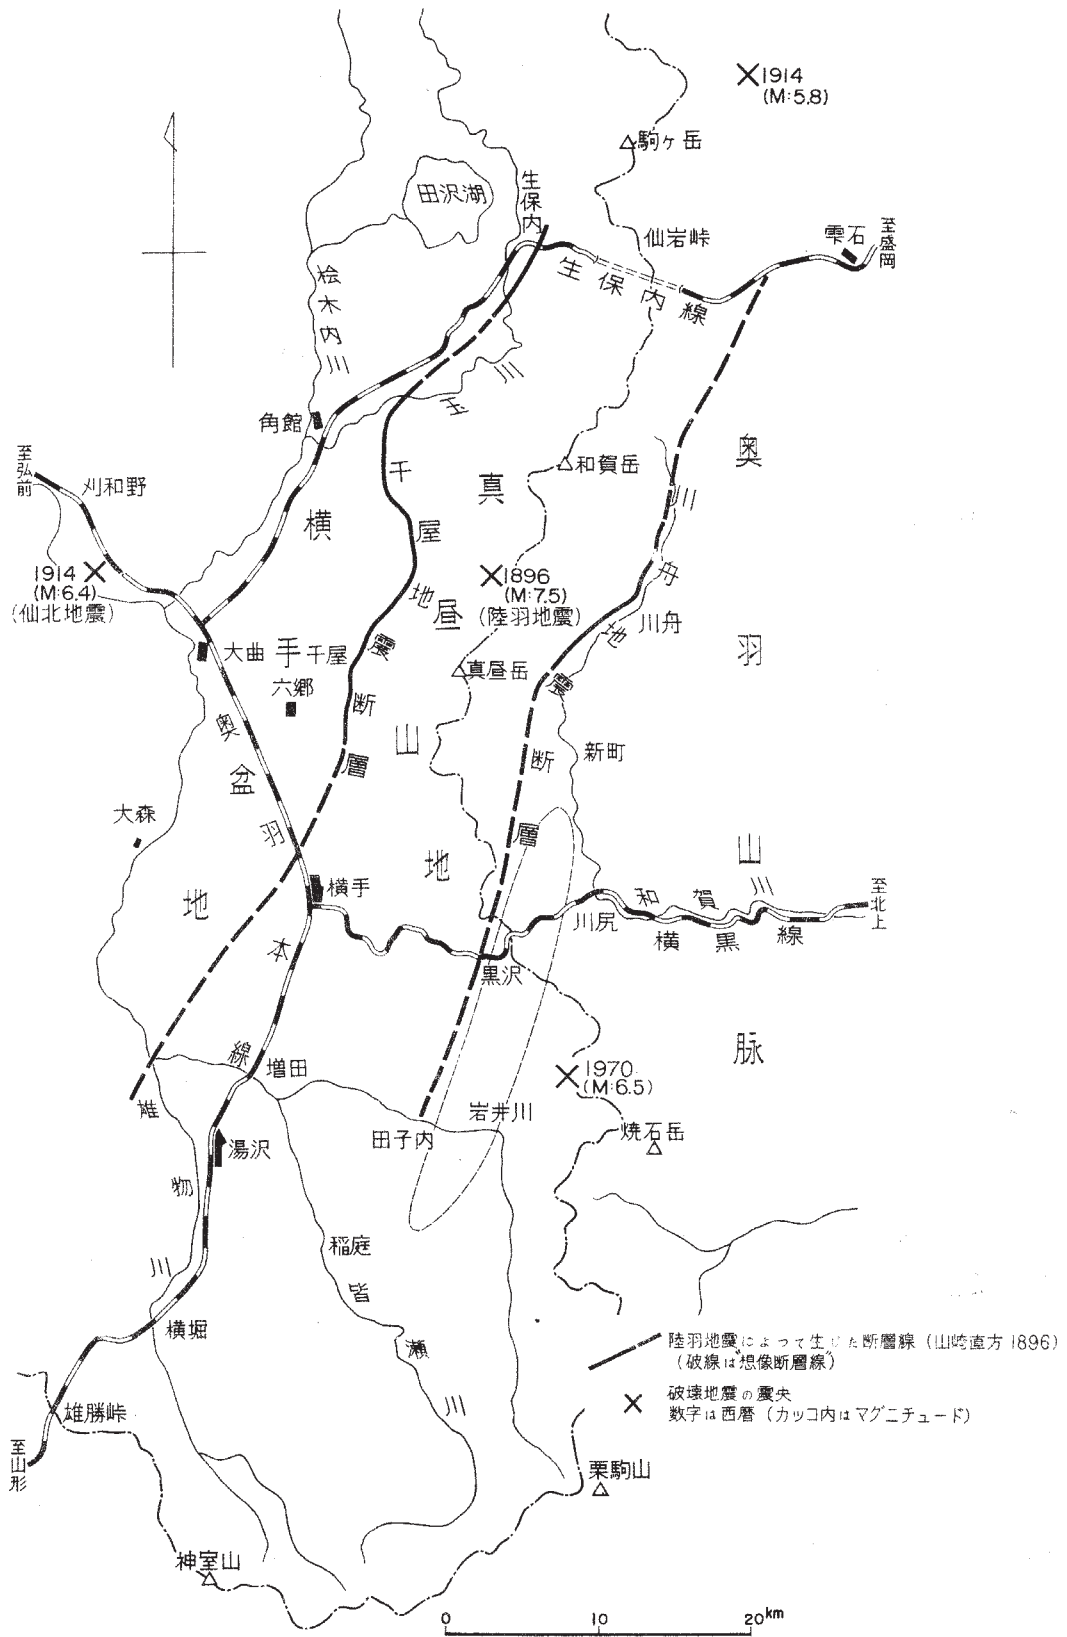
今回の地震による被害は湯田町下左草付近にその端を発し、越中畑、黒沢周辺、さらに南下して山内村三又部落、東成瀬村肴沢、岩井川地域、増田町上畑地域に及ぶ狭長な帯状分布をとっている。個々の被害は、地盤の悪さ、構造物の材料、耐震設計の不備等に原因を求める事ができるが、これらの原因が被害の帯状分布と同じ方向にだけあったとは考えられない。表層地盤の性質はこの帯状分布とは無関係な、川筋に沿う地帯に共通性をもっているはずである。また地盤の強弱とはあまり関係のなさそうな地割れは、すべてこの帯状分布の中にあり、個々の地割れの方向もほぼ南北であったことも注目される。

帯状分布の北部にあたる下左草から黒沢までは山崎直方(1896)の川舟断層とその“想像断層線”の若干東側を通るがそれと方向性をほぼ同じくし、黒沢以南、岩井川までは黒沢断層とほぼ同じ位置に、さらに南は肴沢構造帯にまで及んでいる様に思われる。言いかえるならば被害の帯状分布の形態は今回の地震が、川舟断層の南部の動きを補完するものであった事を暗示させる。

第3図 秋田県中・南部とその周辺における破壊的地震の分布（理科年表による）点線でかこんだところは秋田県南東部地震の帯状被害域
