### 11-3 インドネシア・スラウェシ島の地震

#### The 2018 Sulawesi island, Indonesia Earthquake

国土地理院

## 2018 年インドネシア・スラウェシ島の地表地震断層の性状及びそれに伴う被害

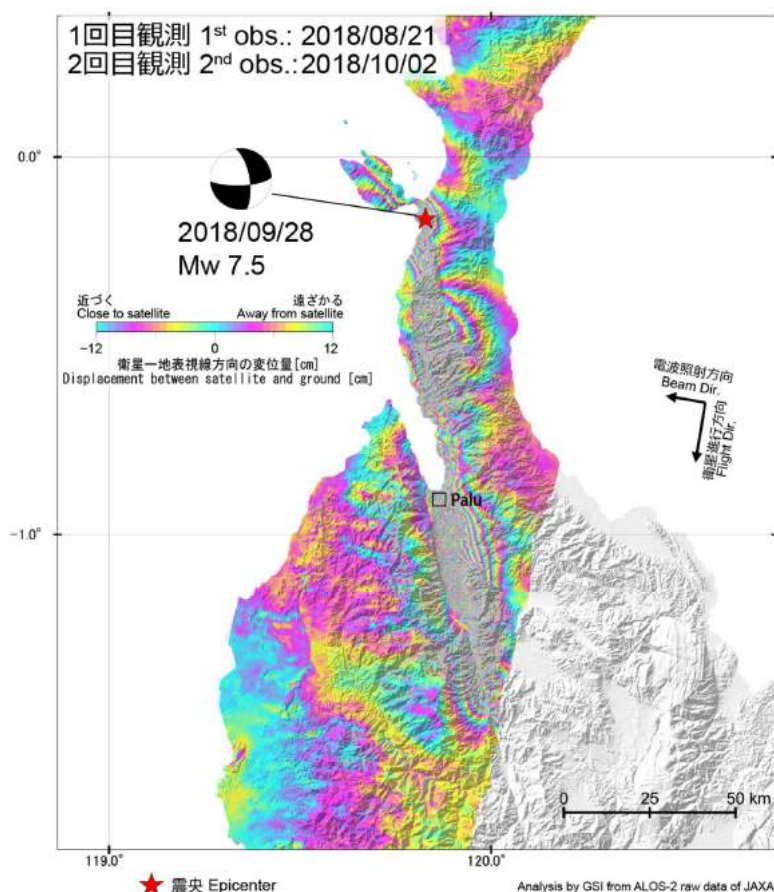
第1～2図はSAR干渉解析の結果で、解析にあたりSplit Spectrum 法（Gomba et al.,2016）による電離層誤差低減処理を行い、長波長の誤差を低減している。第1図は南行軌道、第2図は北行軌道からの観測データを用いている。震央付近から南側で顕著な変動が見られ、変動域は約160 kmの範囲に及んでいる。地殻変動はPaluから南側で特に大きい。地殻変動の分布は複雑であり、今回の地震が単純な1枚の断層ではなく、複数の断層が複合して動いたように見える。

第1図 南行観測ペアのSAR干渉画像

Fig. 1 ALOS-2 SAR Interferogram from descending orbit.

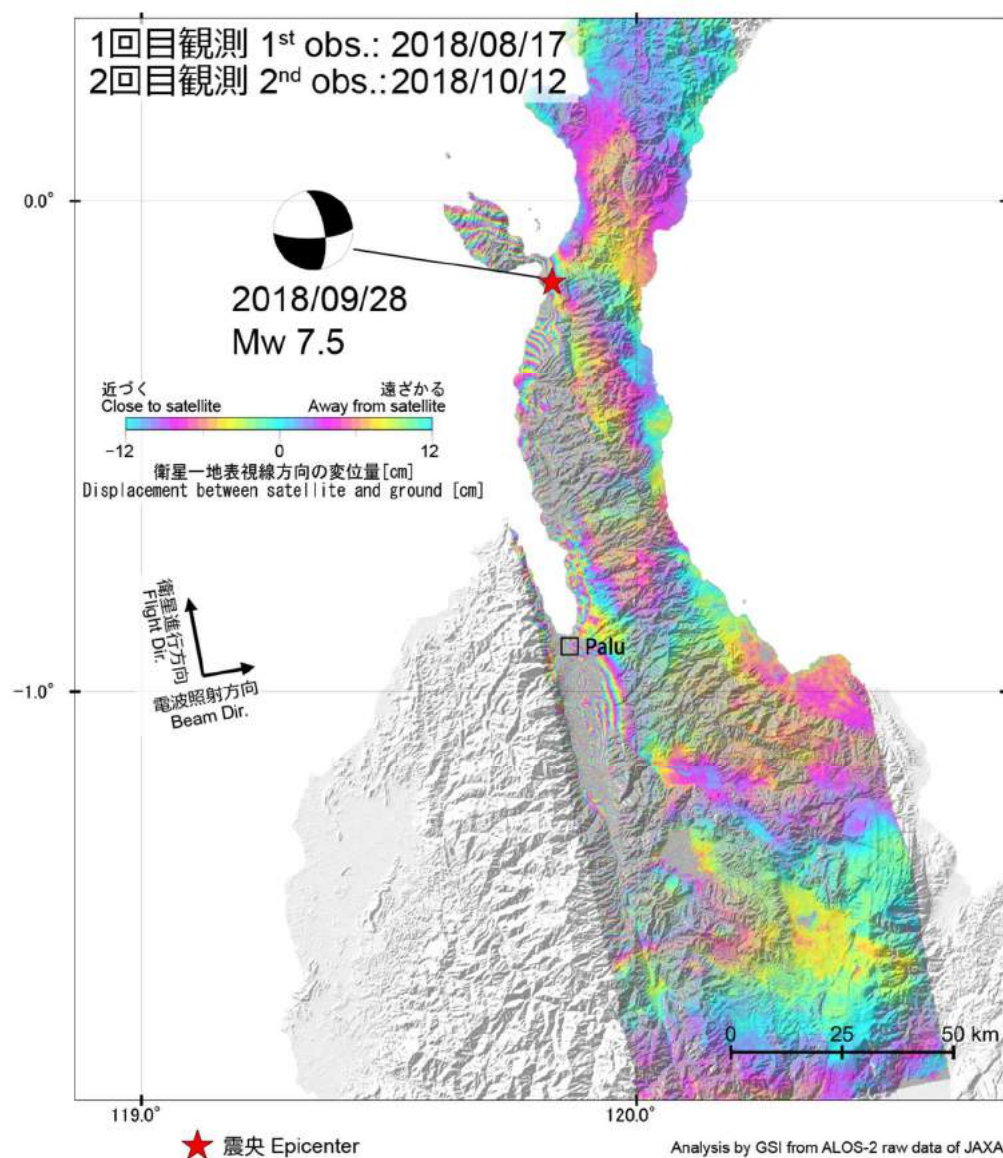
第2図 北行観測ペアのSAR干渉画像

Fig. 2 ALOS-2 SAR interferogram from ascending orbit.

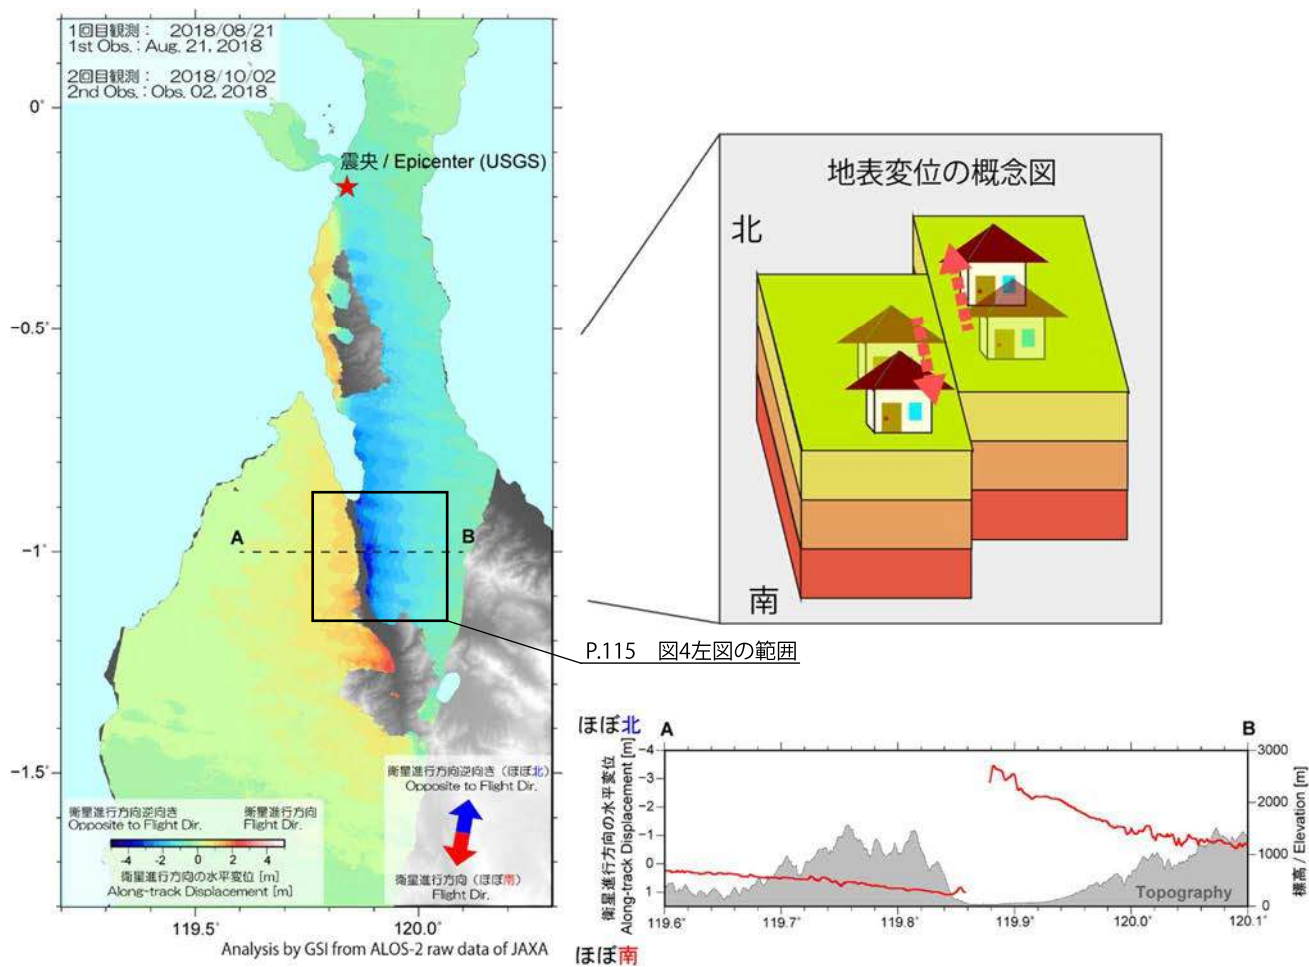
第3図はMultiple Aperture Interferometry(MAI)法によって得られた衛星進行方向（ほぼ南北方向）の変位成分で、南行軌道のデータを用いた解析結果を示している。震央から南側へほぼ南北に地殻変動の急変帯が伸び、急変帯の東側では北向き、西側では南向きの変位が生じている。Paluのやや南側（図中のA-B）では、地殻変動の急変帯を挟んで約5mの変位が生じていることが分かった（第3図右下）。

第3図 南行観測ペアのMAI法解析画像

Fig. 3 Multi Aperture Interferometry (MAI) result from descending orbit.

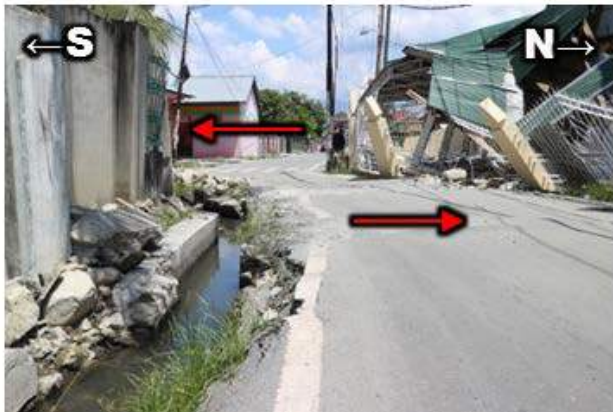
調査地点を図4 に示す。Palu 盆地の平坦部西側において、非常に明瞭な左横ずれを伴う地表地震断層 (図5) が、少なくとも 7km にわたって北北西-南南東方向に直線的に出現していることを確認した。変位量の計測や周辺の被害調査を実施した 13 地点のうち、最大の左横ずれ変位量は 20181102-6 地点 (Cwmara street) や 20181102-10 地点 (Padanjakaya street) の 4.6m であった (各地点の変位量は図4 参照)。これは、2016 年熊本地震における地表地震断層の横ずれ変位量の倍近い値に相当し、世界でも最大級の横ずれ量と言える。また、複数地点では上下変位量 0.5~1.0m 程度の相対的東側隆起を確認した (図6)。この東側隆起は、盆地西縁山麓部の既知の活断層の変位の向きと逆センスであるため、分岐断層が地表に出現した可能性もある (図7)。地表地震断層は 20~30m 程度の幅を持った帯状に出現しており、場所によっては明瞭なエシュロン構造 (雁行状に配列した断裂群) が確認できた (図6)。この地震断層帯の上に立つ建物はことごとく倒壊していたが、一方でそのすぐ脇の家屋は多少の被害を受けているものの、倒壊は免れていた (図8)。横ずれ断層の場合、地表地震断層に沿って建物被害が集中することが従来指摘されているが、今回はその典型例と言える。これは、これらの倒壊家屋は地震動により倒壊したものではなく、地表の変位によって倒壊したことを示している。

第5図 20181102-6地点（Cwmara street）における左横ずれ地表地震断層（赤破線部）

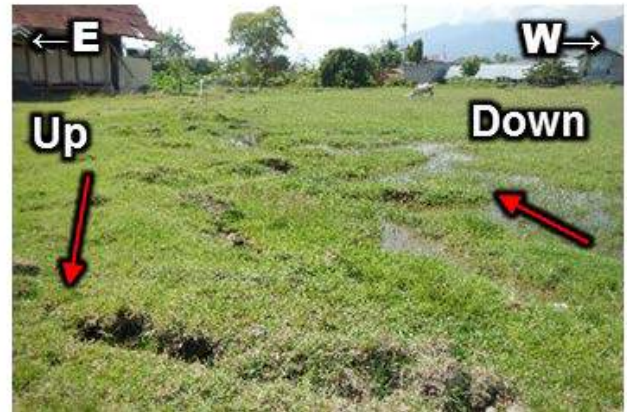
第6図 相対的東側隆起と明瞭なエシュロン構造を伴う地表地震断層

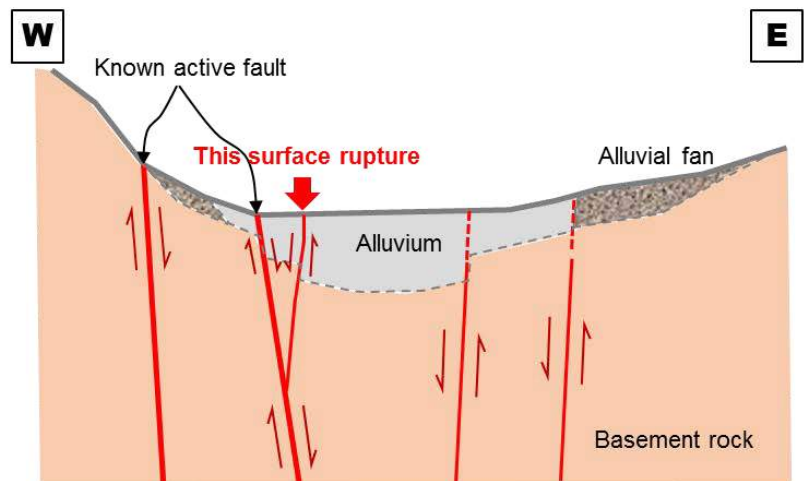
第7図 今回の地震断層の地下構造推定模式断面図

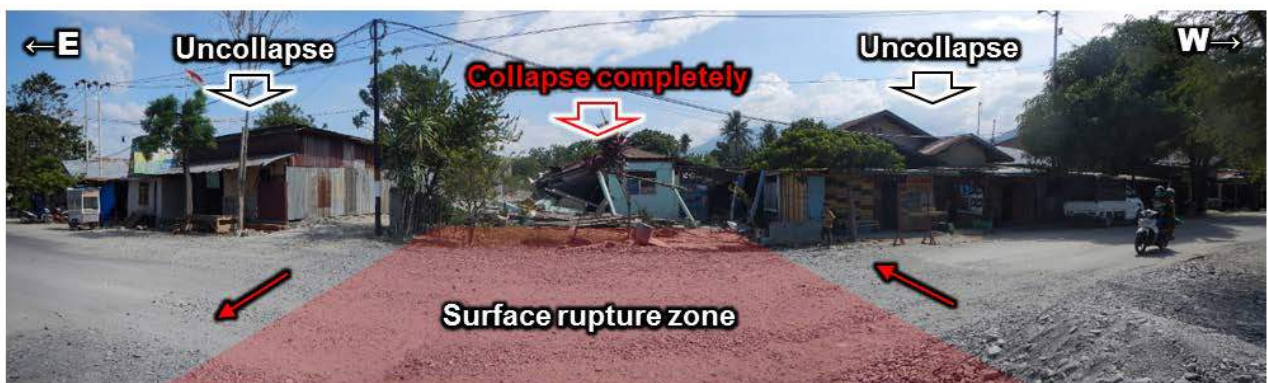
第8図 地表地震断層帯上の家屋倒壊とその脇で倒壊を免れた家屋（20181102-10地点）
