### 3 - 19 伊豆半島沖地震の地震断層

#### Earthquake Fault in the Earthquake off the Izu Peninsula of 1974

東京大学地震研究所構造地質部門  
Division of Structural Geology,  
Earthquake Research Institute,  
University of Tokyo

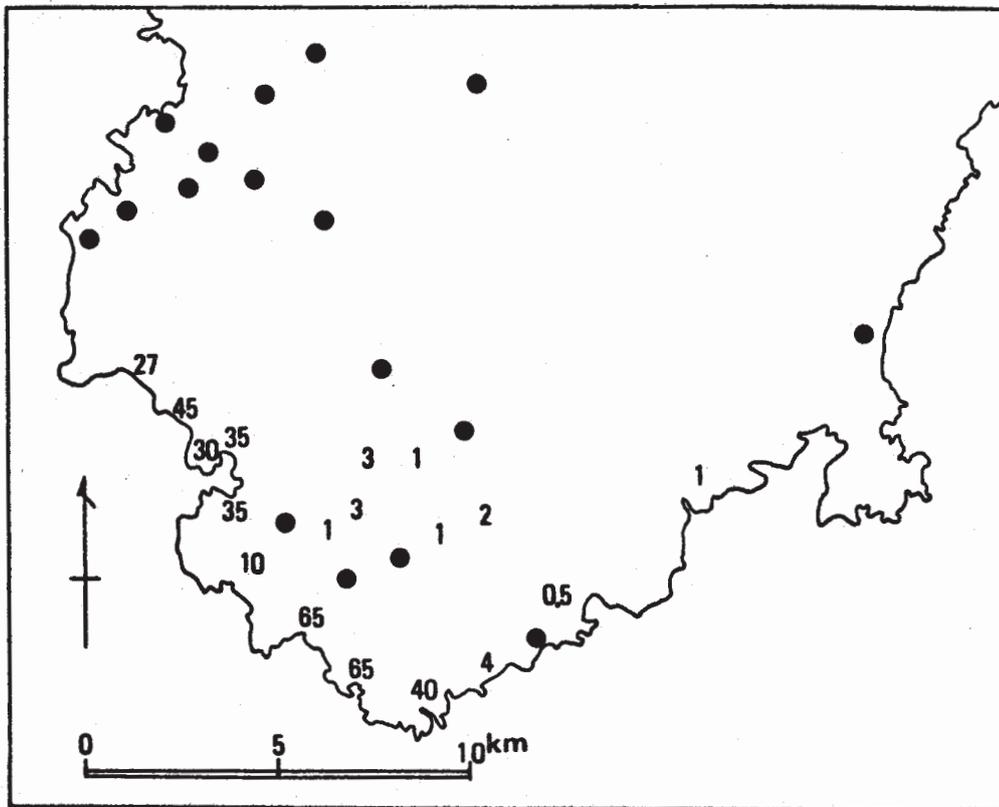
第 1 図 家屋の被害率 (半壊以上) 黒点是一部破損 1%以上の地区

Fig. 1 Damage rate. Black circle indicates the area where local damage rate is more than 1 %

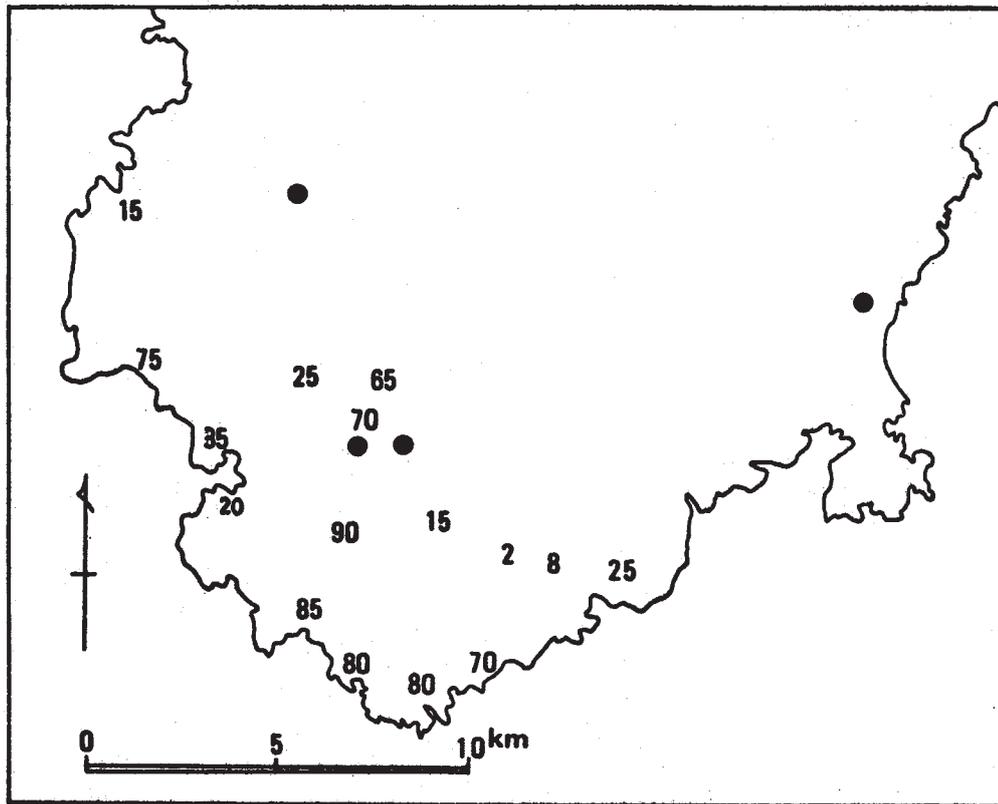
第2図 墓石の転倒率（黒点は転倒率の大きかった地点）

Fig. 2 Rate of overturn of gravestone. Black circle shows large overturn.

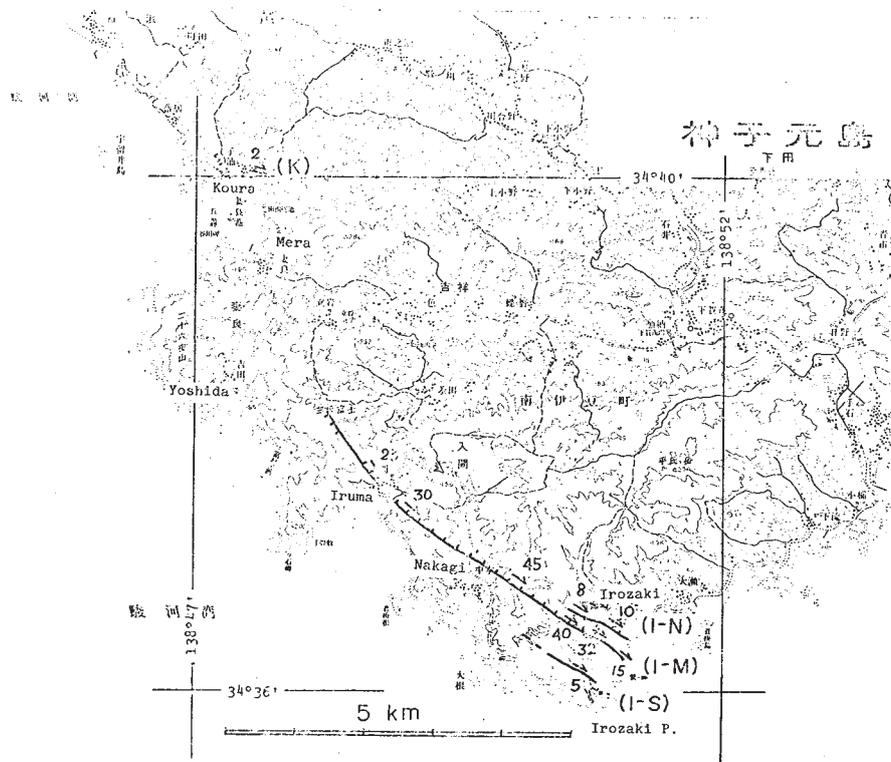
第3図 地震断層

Fig. 3 Earthquake tault slipped at the earthquake of May 9, 1974

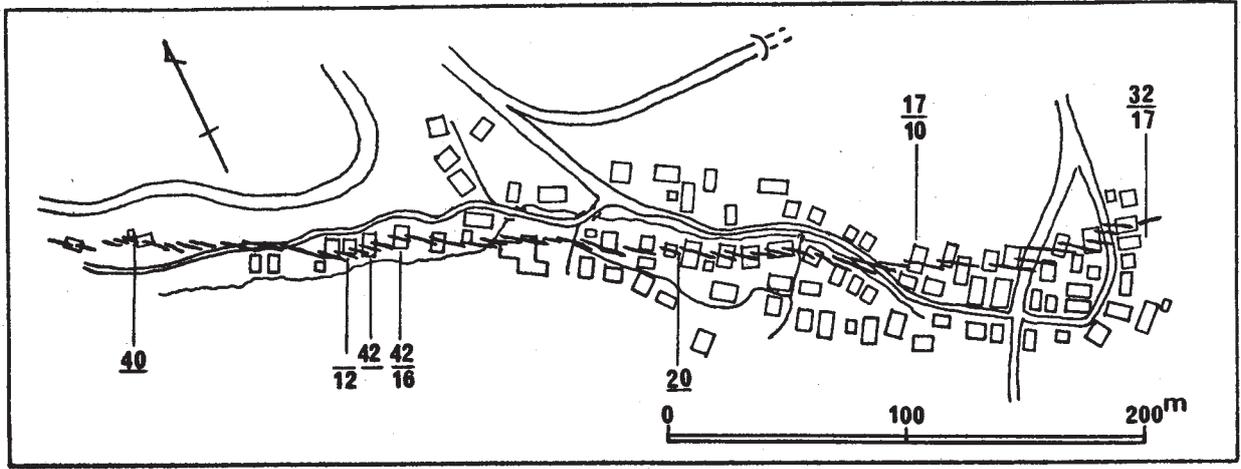
第4図 石廊崎部落の地震断層，線の上の数字は横ずれ，下の数字は北東側落ち（cm）

Fig. 4 Earthquake fault in Irozaki, upper numerals show strike slip and lower dip slip in cm

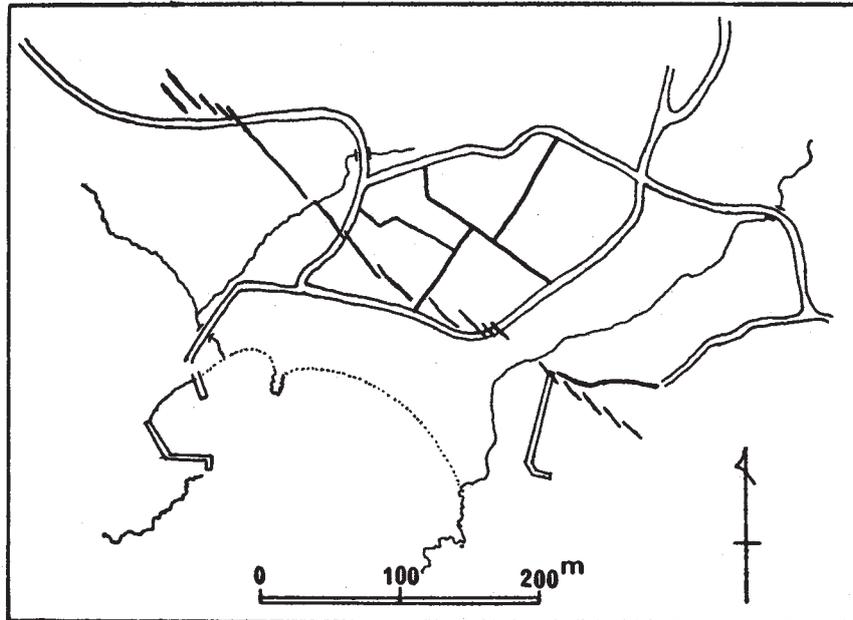
第5図 入間部落の地震断層

Fig. 5 Earthquake fault in Iruma

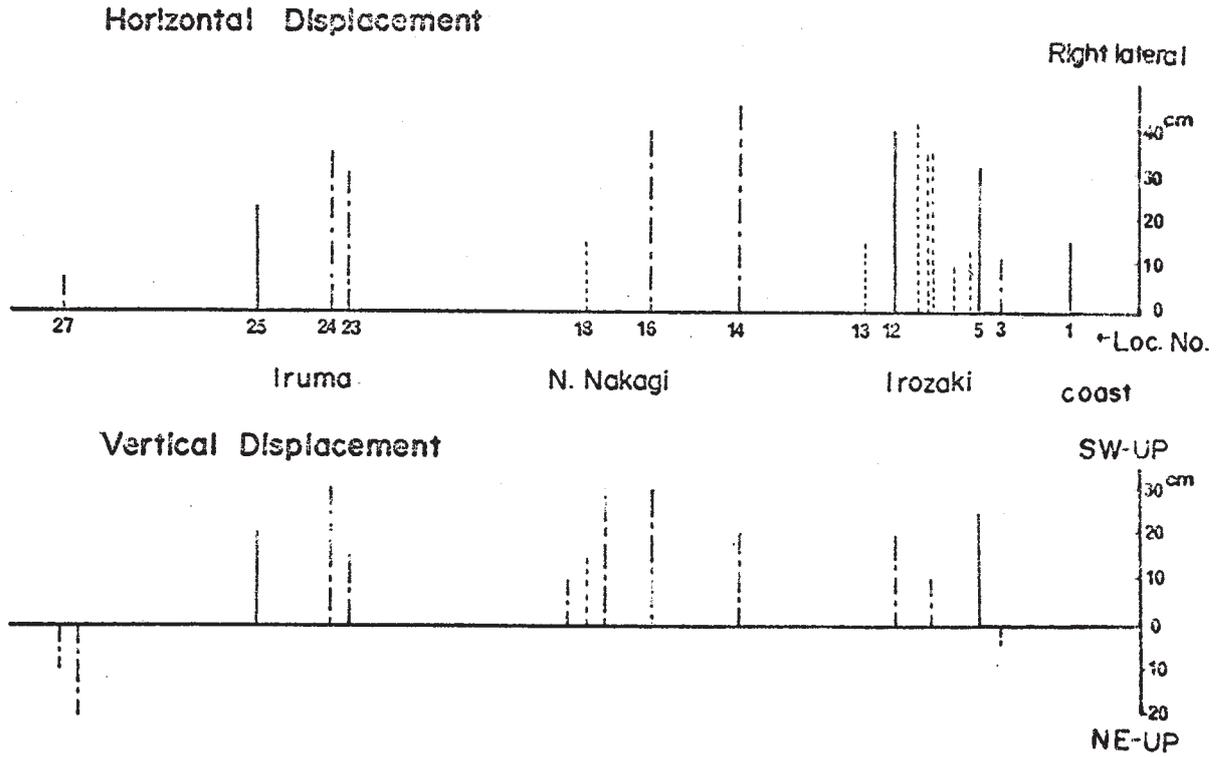
第 6 図 地震断層の変位量  
 Fig. 6 Displacement of earthquake fault

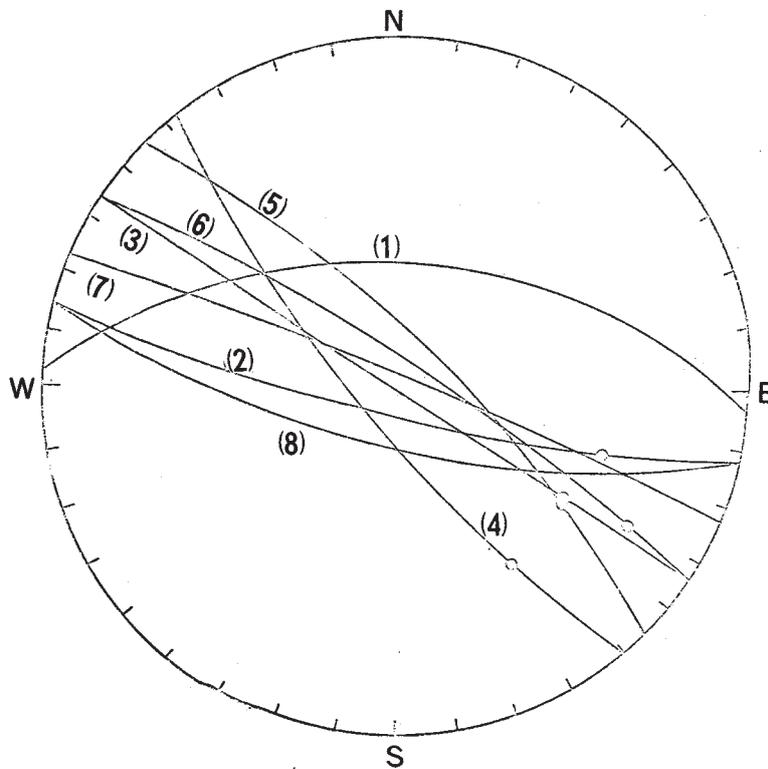
第 7 図 断層の方位と擦痕の方向  
 Fig. 7 Direction of fault and slip

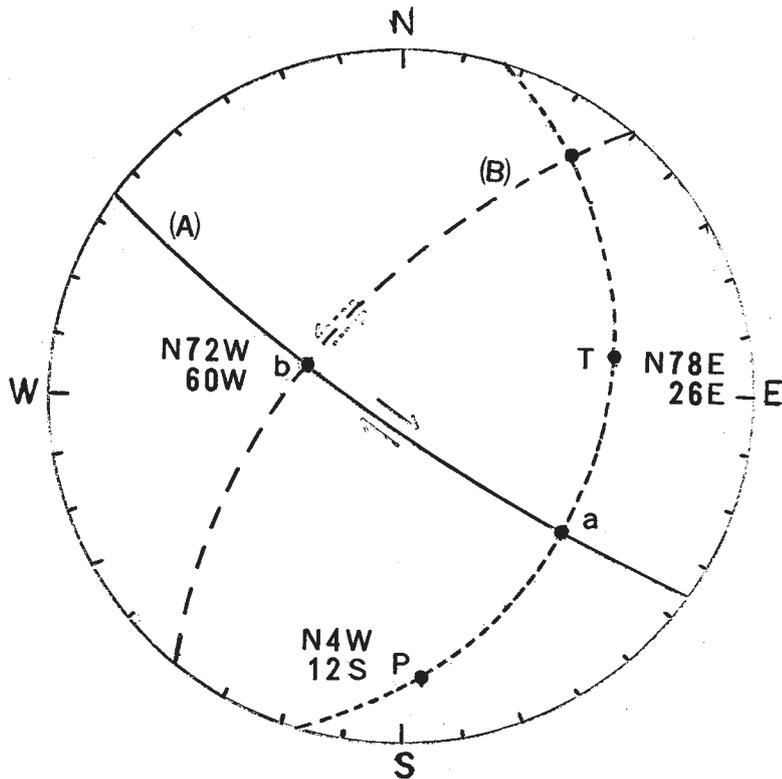
第8図 断層面とP.T軸

Fig. 8 Fault plane and axis of P, T

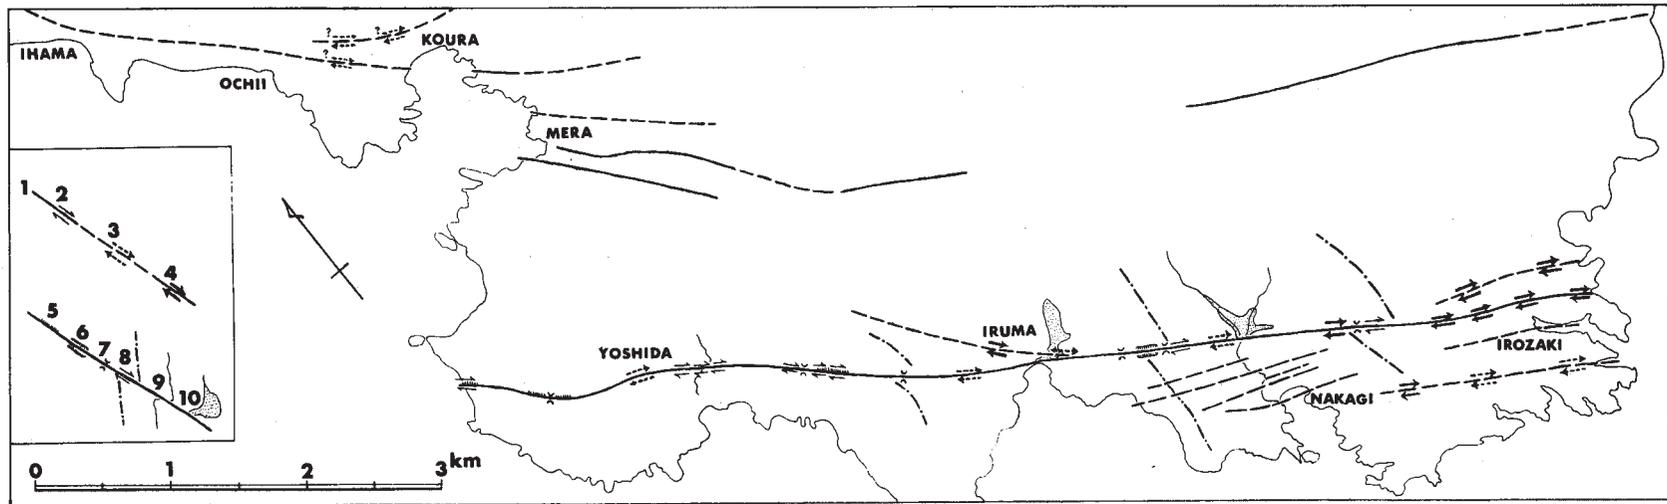
伊豆半島の南端沖を震源として、5月9日午前8時33分、 $M = 6.9$ の地震が発生した。発震機構は四象限型で、節線の方向は $N47^{\circ}W$ ,  $89^{\circ}E$ および $N42^{\circ}E$ ,  $59^{\circ}N$ と発表された。伊豆半島南端部を中心にかなりの被害が発生した(第1図, 第2図参照)。南伊豆町の石廊崎・中木・入間・妻良・子浦・落居・伊浜などの部落は著しい被害を受け、死者・行方不明者30名(うち1名は地震後に死亡)に達した。石廊崎から中木地方を経て入間北西方にかけて顕著な地震断層が出現し、子浦でも断層と思われる地変が発生した(村井, 1974)。変位量は右横ずれ最大45cm, 北東側落ち最大25cm程度であった(第1表, 第3図および第6図参照)。石廊崎, 中木北方山中, 入間で数ヶ所に基盤岩を切る明瞭な断層面が視われ、断層面上に東南東に傾斜する擦痕が残されていた。石廊崎部落は地震断層の直上にのり、雁行する地割れが生じ、家屋は基礎がひきちぎられて著しく破損した(第4図参照)。石廊崎では主断層の南側と北側に、ほぼ平行する副断層が現われた。入間部落も地震断層の直上にのり、砂質の地盤のため部落全体にわたってかなりの家屋被害が生じた(第5図参照)。地震断層は既存の小断層を利用して起こっており、一般走向は $N55^{\circ}W$ であった(第7図, 第8図参照)。伊豆半島南端部には、北西-南東ないし西北西-東南東の方向に走る著しい地形上の線状構造が発達しており、その一部は明らかに活断層で、右横ずれ変位の痕跡が認められる(村井・金子, 1973)。石廊崎から入間を通して吉田へ延びる活断層もその1つで、水系の横ずれや小地溝などの特徴的な活断層地形が認められる(第9図)。今回の地震でこの活断層が再活動したと考えられる。地震断層の変位は活断層の変位と全く一致していた。活断層の横ずれは最大300mに及んでおり、今回の地震断層の変位はその数百分の1にすぎない。

第9図 伊豆半島南端部の活断層と地震断層との関係

Fig. 9 Active fault in the southern part of the Izu Peninsula and earthquake fault
