### 3 - 19 伊豆半島沖地震の地震断層

#### Earthquake Fault in the Earthquake off the Izu Peninsula of 1974

東京大学地震研究所構造地質部門  
Division of Structural Geology,  
Earthquake Research Institute,  
University of Tokyo

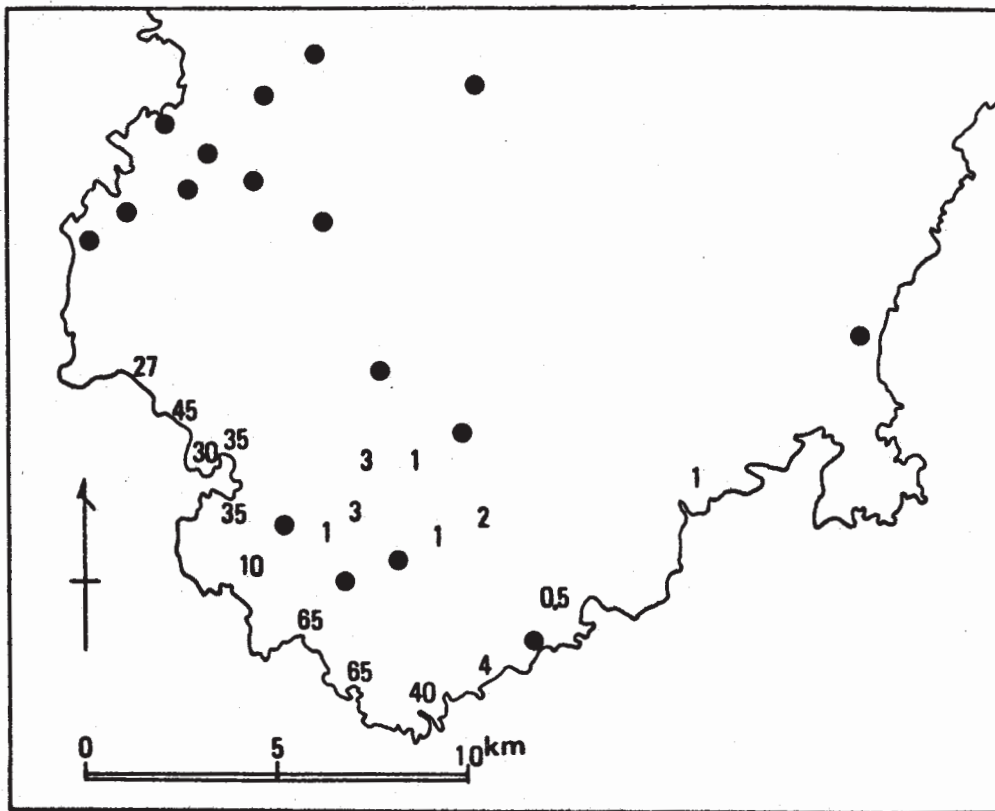
第1図 家屋の被害率(半壊以上)黒点是一部破損1%以上の地区

Fig. 1 Damage rate. Black circle indicates the area where local damage rate is more than 1 %

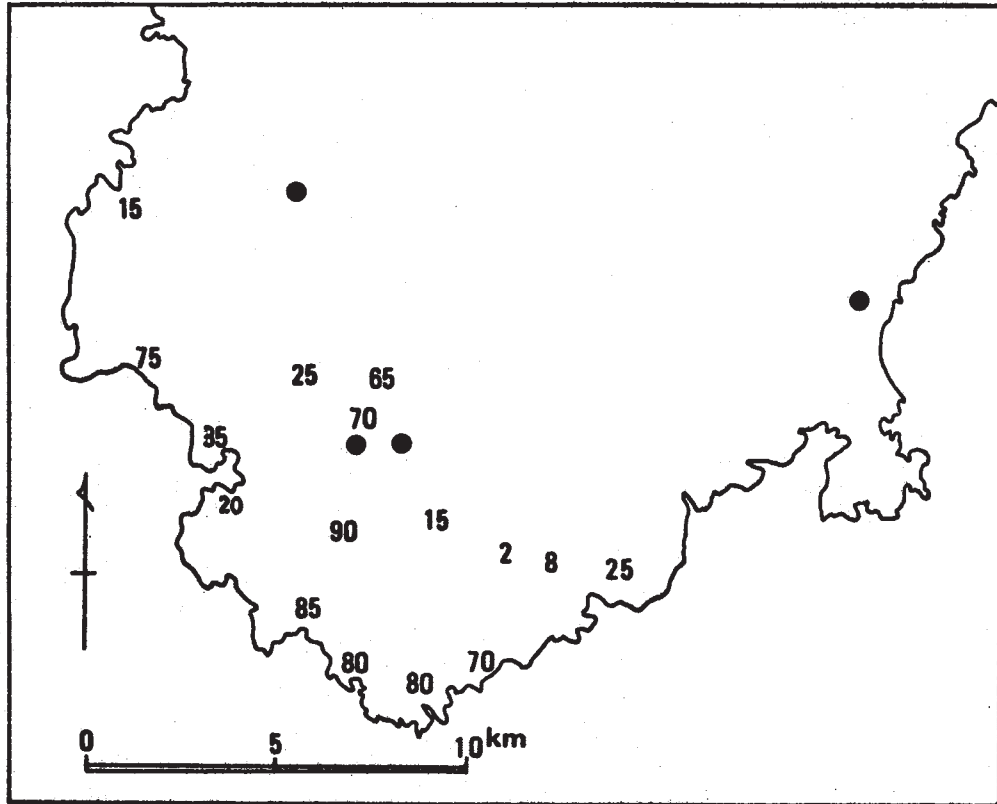
第2図 墓石の転倒率 (黒点は転倒率の大きかった地点)

Fig. 2 Rate of overturn of gravestone. Black circle shows large overturn.

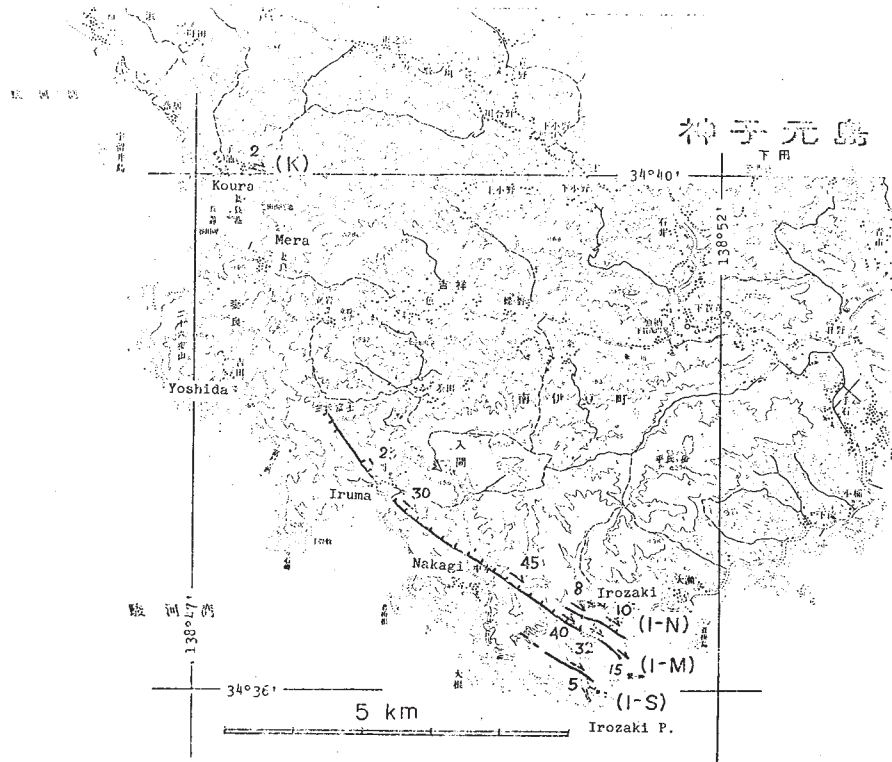
第3図 地震断層

Fig. 3 Earthquake tault slipped at the earthquake of May 9, 1974

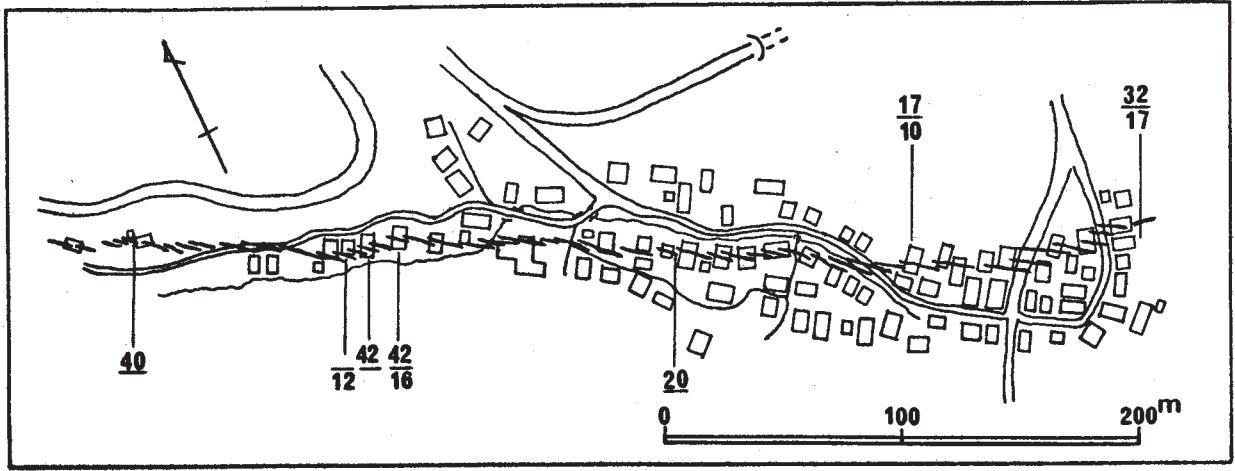
第4図 石廊崎部落の地震断層，線の上の数字は横ずれ，下の数字は北東側落ち（cm）

Fig. 4 Earthquake fault in Irozaki, upper numerals show strike slip and lower dipslip in cm

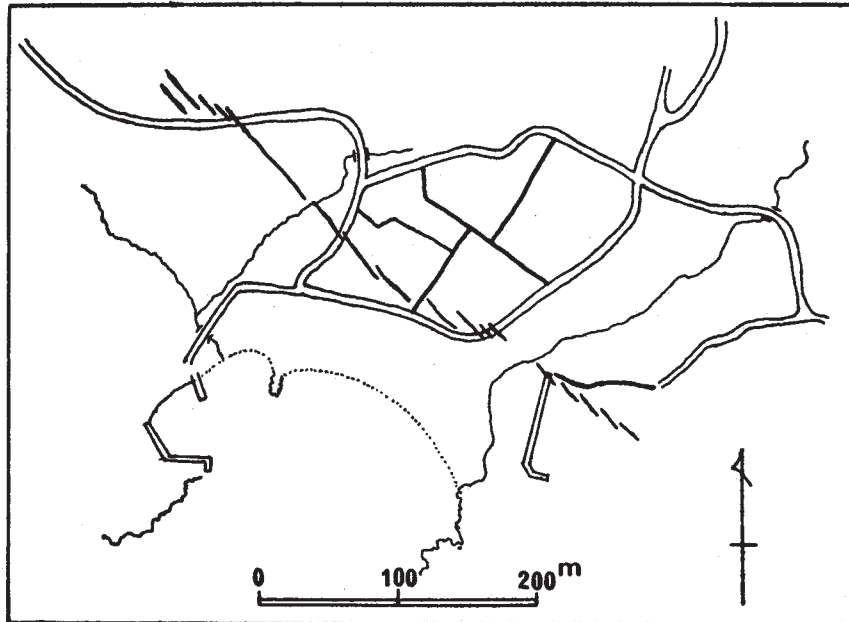
第5図 入間部落の地震断層

Fig. 5 Earthquake fault in Iruma

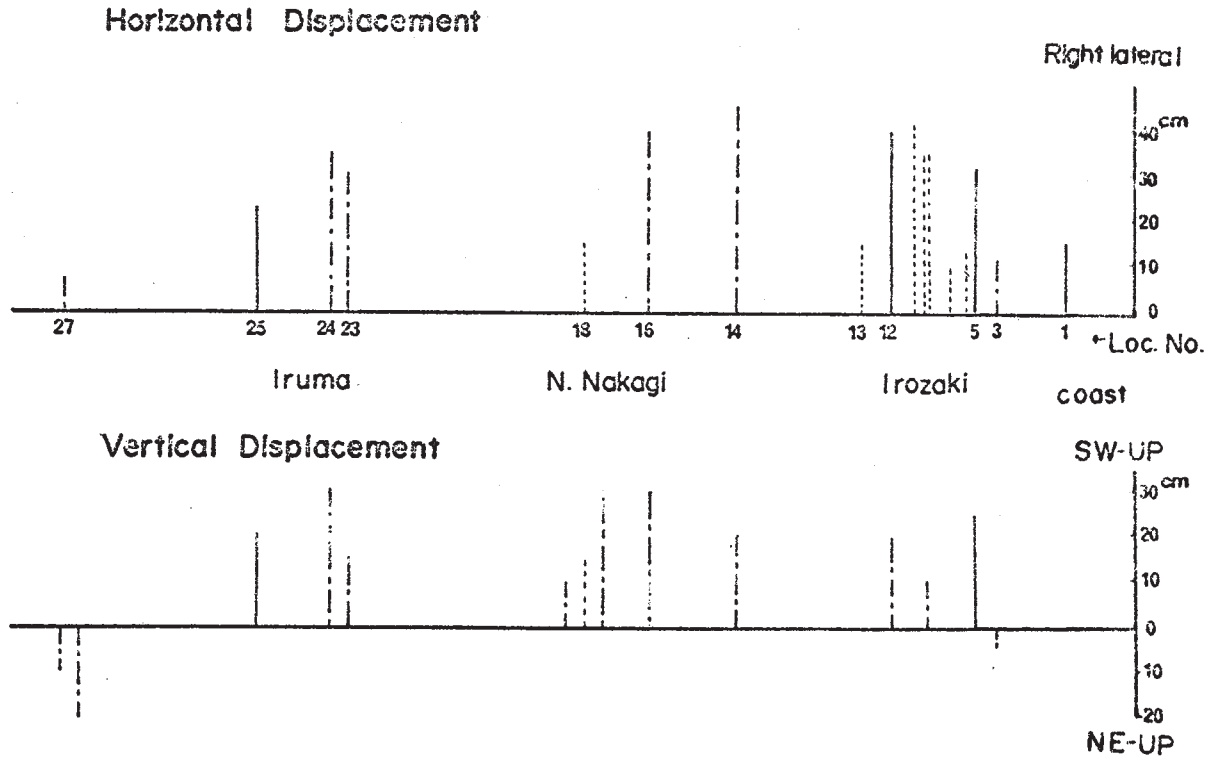
第 6 図 地震断層の変位量  
 Fig. 6 Displacement of earthquake fault

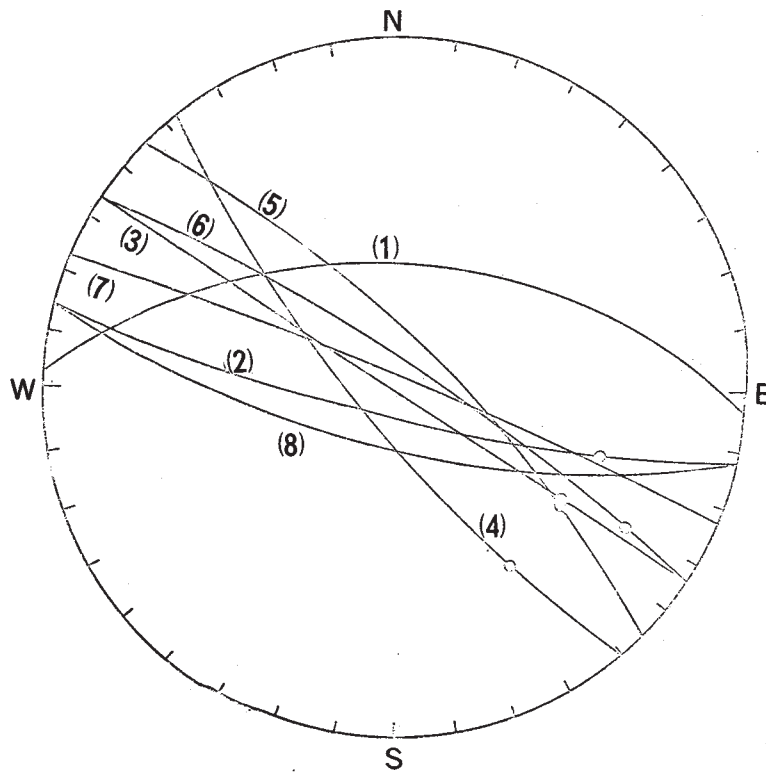
第 7 図 断層の方位と擦痕の方向  
 Fig. 7 Direction of fault and slip

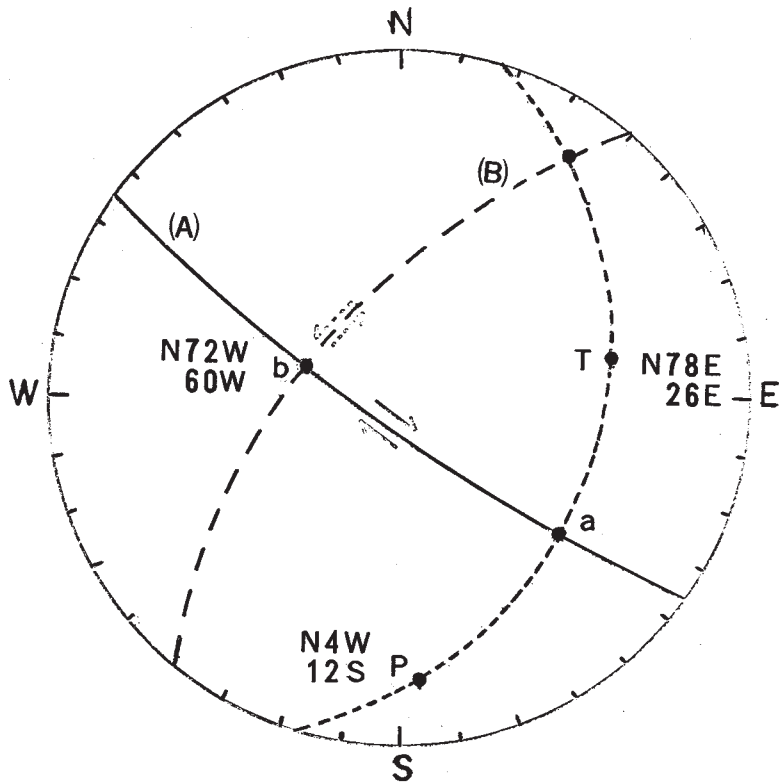
第8図 断層面とP.T軸

Fig. 8 Fault plane and axis of P, T

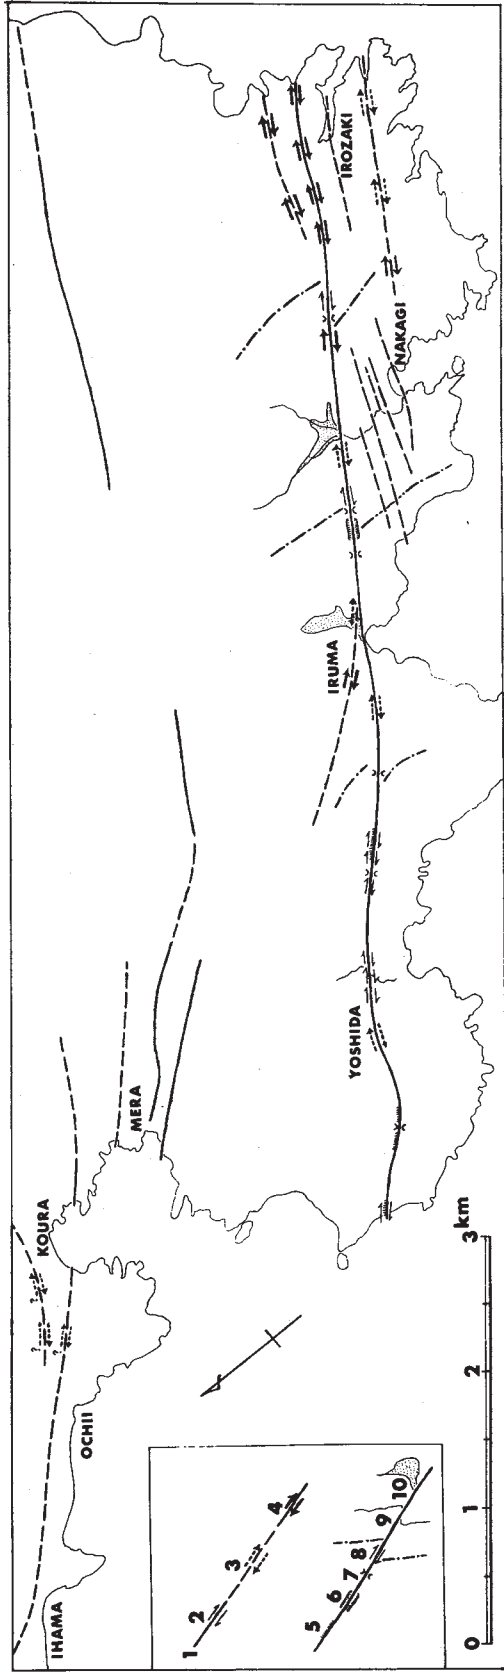
伊豆半島の南端沖を震源として、5月9日午前8時33分、 $M = 6.9$ の地震が発生した。発震機構は四象限型で、節線の方向は $N47^{\circ}W$ ,  $89^{\circ}E$ および $N42^{\circ}E$ ,  $59^{\circ}N$ と発表された。伊豆半島南端部を中心にかなりの被害が発生した(第1図, 第2図参照)。南伊豆町の石廊崎・中木・入間・妻良・子浦・落居・伊浜などの部落は著しい被害を受け、死者・行方不明者30名(うち1名は地震後に死亡)に達した。石廊崎から中木地方を経て入間北西方にかけて顕著な地震断層が出現し、子浦でも断層と思われる地変が発生した(村井, 1974)。変位量は右横ずれ最大45cm, 北東側落ち最大25cm程度であった(第1表, 第3図および第6図参照)。石廊崎, 中木北方山中, 入間で数ヶ所に基盤岩を切る明瞭な断層面が視われ、断層面上に東南東に傾斜する擦痕が残されていた。石廊崎部落は地震断層の直上にのり、雁行する地割れが生じ、家屋は基礎がひきちぎられて著しく破損した(第4図参照)。石廊崎では主断層の南側と北側に、ほぼ平行する副断層が現われた。入間部落も地震断層の直上にのり、砂質の地盤のため部落全体にわたってかなりの家屋被害が生じた(第5図参照)。地震断層は既存の小断層を利用して起こっており、一般走向は $N55^{\circ}W$ であった(第7図, 第8図参照)。伊豆半島南端部には、北西-南東ないし西北西-東南東の方向に走る著しい地形上の線状構造が発達しており、その一部は明らかに活断層で、右横ずれ変位の痕跡が認められる(村井・金子, 1973)。石廊崎から入間を通して吉田へ延びる活断層もその1つで、水系の横ずれや小地溝などの特徴的な活断層地形が認められる(第9図)。今回の地震でこの活断層が再活動したと考えられる。地震断層の変位は活断層の変位と全く一致していた。活断層の横ずれは最大300mに及んでおり、今回の地震断層の変位はその数百分の1にすぎない。

第9図 伊豆半島南端部の活断層と地震断層との関係

Fig. 9 Active fault in the southern part of the Izu Peninsula and earthquake fault
