6 - 4 阿蘇北部地震の被害と地質構造

Distribution of Damages Associated with the Earthquakes at the Northern Part of Aso Caldera and its Relation to the Geologic Structure

地質調査所

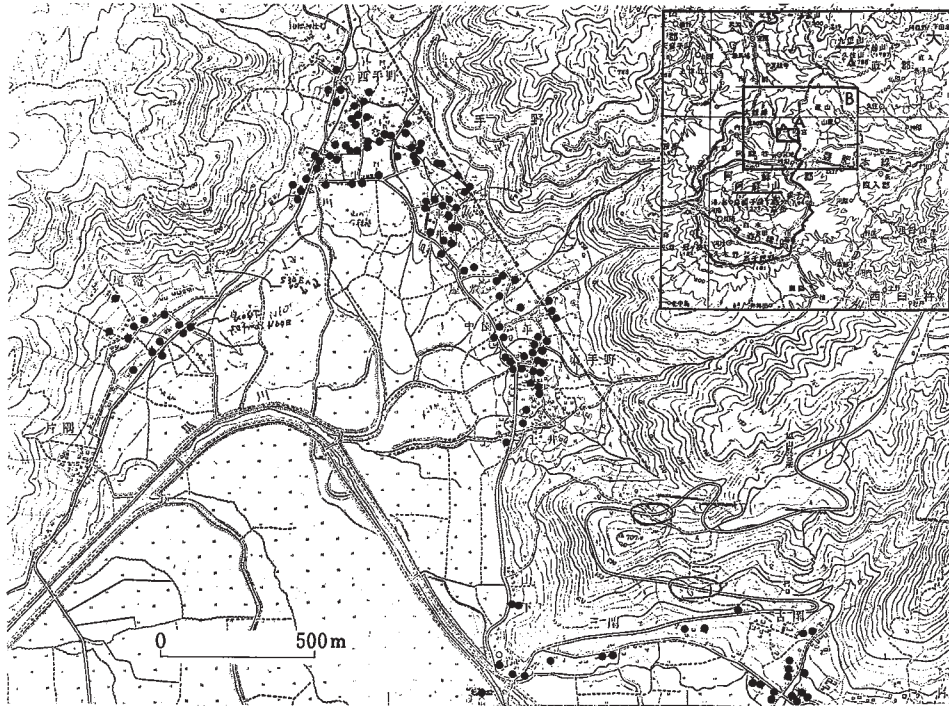
今回の地震による被害は、これらのリニアメントに沿って起ったらしい。第1図に示した一の宮町の場合、住家の配列がもともと帯状をなしているが、西手野での線状の被害分布、手野からSE方向の延長上の道路のキ裂の存在などがリニアメントに平行であることやリニアメントに沿って道路のキ裂とカルデラ壁の崖崩れが連なることなどである。しかし、第2図に示したすべてのリニアメントに沿って被害がおきたわけではないようである。その点についての調査は不十分である。(曾屋龍典・小野晃司・古川俊太郎・渡辺一徳*)、*熊本大学教育学部

第1図 一の宮町の被害分布図とリニアメント

Fig. 1 Distribution of damages in Ichinomiya-cho and lineaments seen on air photographs.

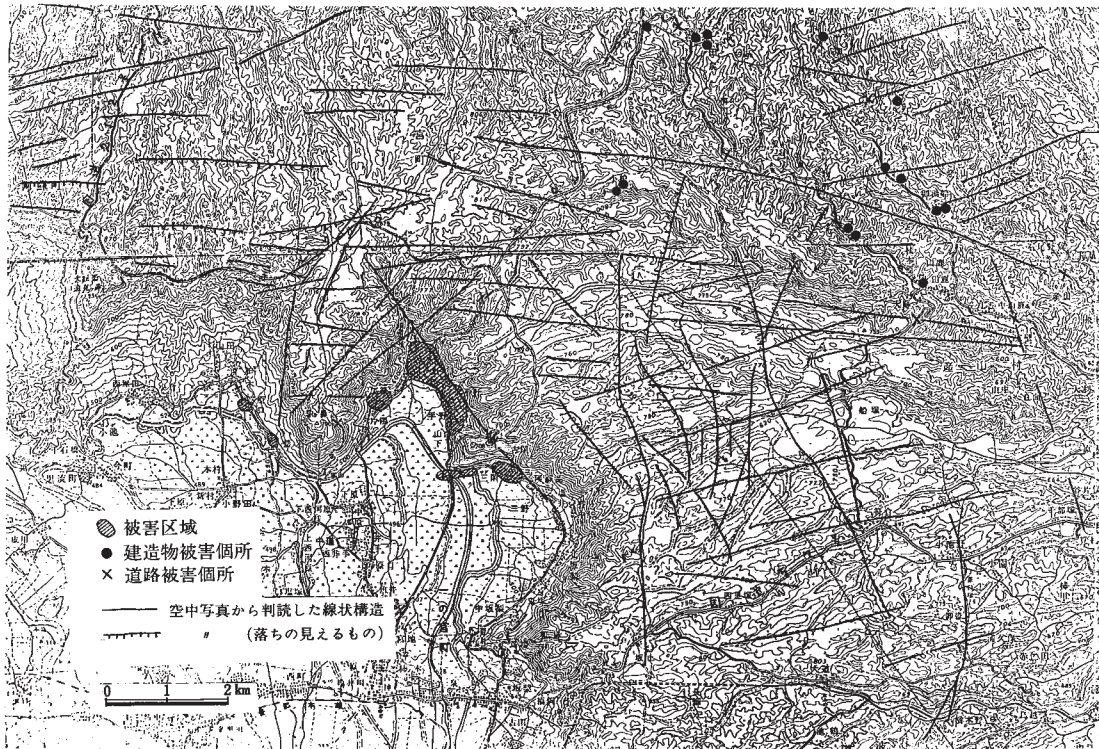
第2図に示したリニアメントは、中九州地域の広域的な応力場—おそらく東西方向の圧縮—を反映したENE - WSW, WNW - ESE方向のものとカルデラの東側でゆるくカーブするN - S方向のものが認められる。これらのリニアメントのうち、落差の認められるものは、カルデラの側に落ちており、カルデラの陥没と関係していると考えられる。すなわち、カルデラの陥没の際に、広域のリニアメントがカルデラ縁に平行に近く存在するところでは、そのリニアメントがカルデラ側落ちの断層となり、カルデラ縁と既存のリニアメントとが高角度に交わるところでは、新たにカルデラ縁と平行なN - S方向のリニアメントあるいは断層が生じたものと考えられる。

第2図 阿蘇北部地震の被害地の分布と空中写真で判読したリニアメント

Fig. 2 Distribution of damages by the earthquakes at the northern part of the Aso caldera and lineaments seen on the air photographs.
