6 - 7 大分地震の被害調査報告

Damages Caused by the Oita Earthquake

東京大学地震研究所 構造地質部門・

Earthquake Research Institute,

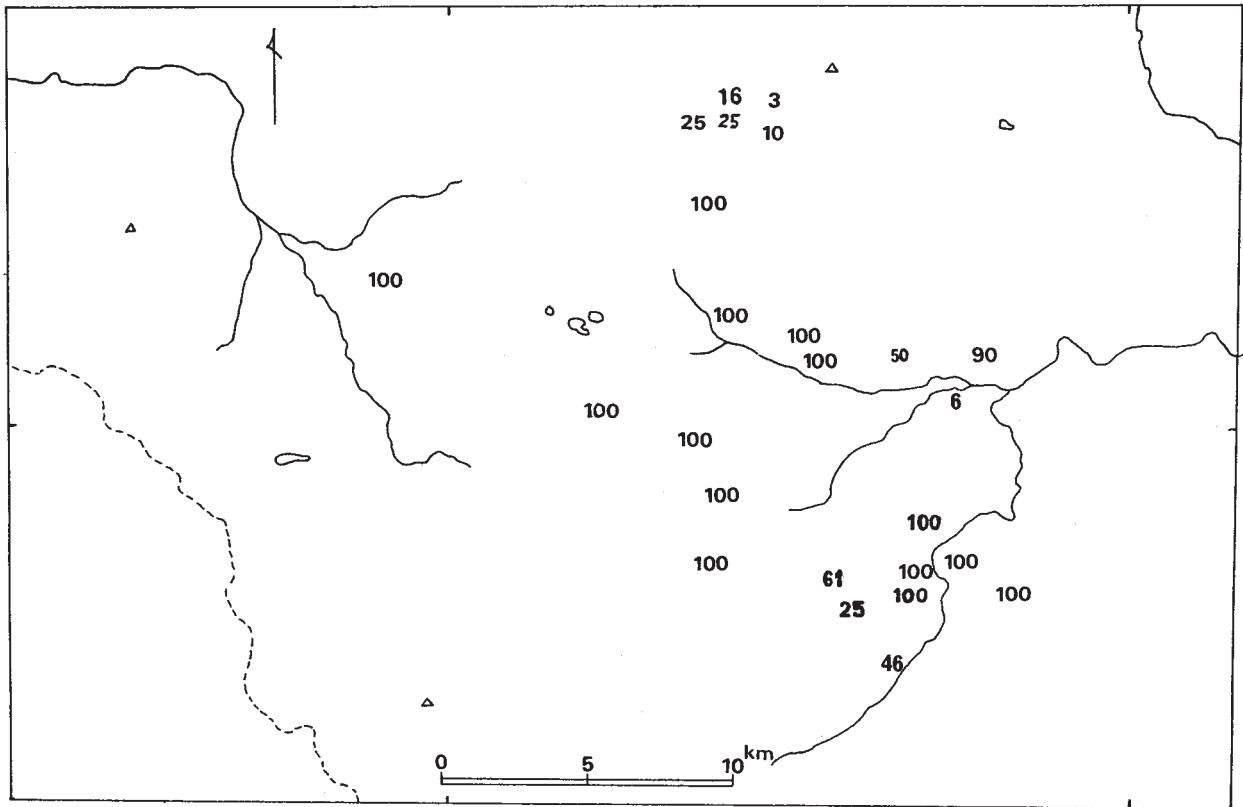
家屋の被害率が30%以上に及んだ部落は、九重町奥双右、寺床、庄内町内山、直野内山、直野、直入町塩手で、これらはN60°Wの方向にほぼ一直線上に位置している。初動の押し引き分布の節線の一つの方向がこれと一致しており、この方向の地下の断層が活動した疑いが濃い。半壊以上の家屋被害を生じた範囲は、この線を直径とする楕円状の地域（長径約20km、短径約10km）に限られており、この範囲外では被害の程度は急速に低下していた。墓石の転倒率もこの範囲内で著しく高く、範囲外ではやはり急速に低くなっていた。転倒した墓石から推定される地震動の加速度は、被害を受けた地域の中心部で400～500ガル程度で、これよりさらに大きい加速度が生じたと推定された場合もあった。

第1図 墓石の転倒率

Fig. 1 Percentage of fallen tombstones.

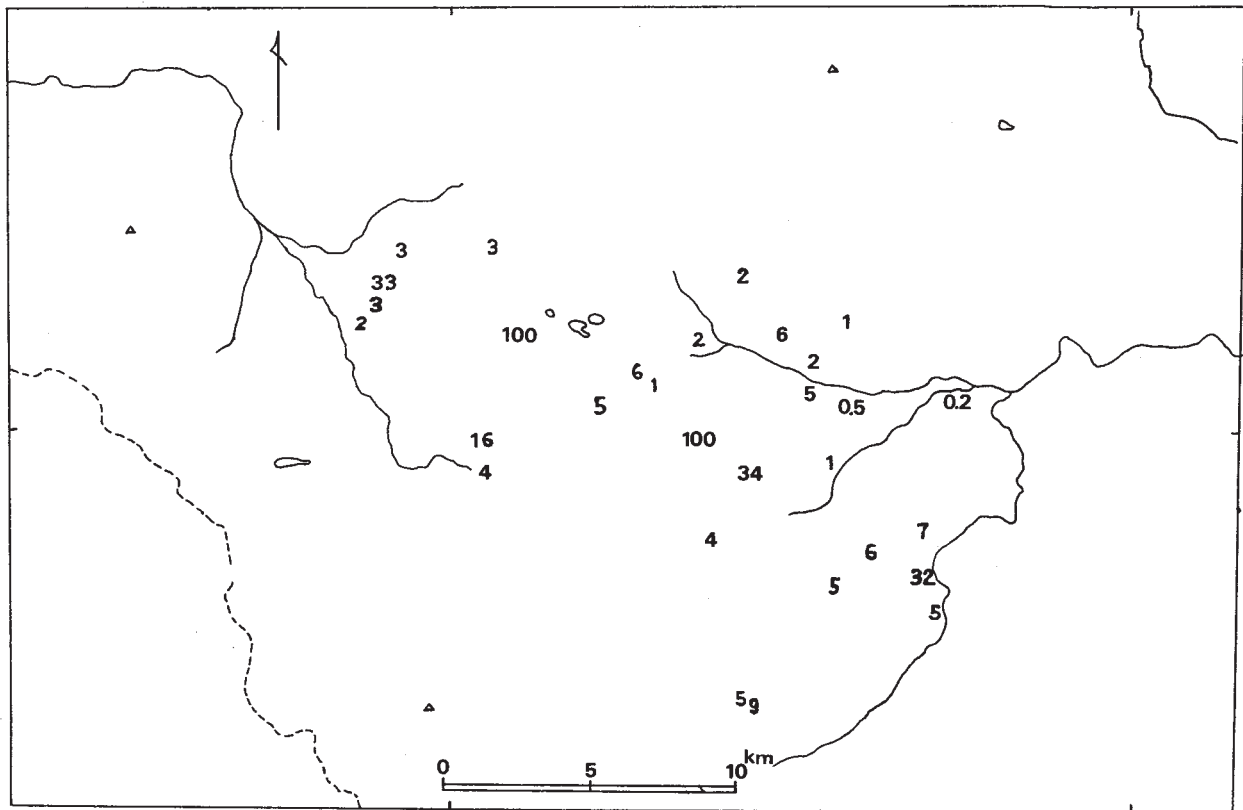
第2図 家屋被害率 ((全壊戸数 + 半壊戸数 / 2) × 100)

Fig. 2 Percentage of damaged buildings ((Completely destroyed + Half destroyed / 2 × 100).

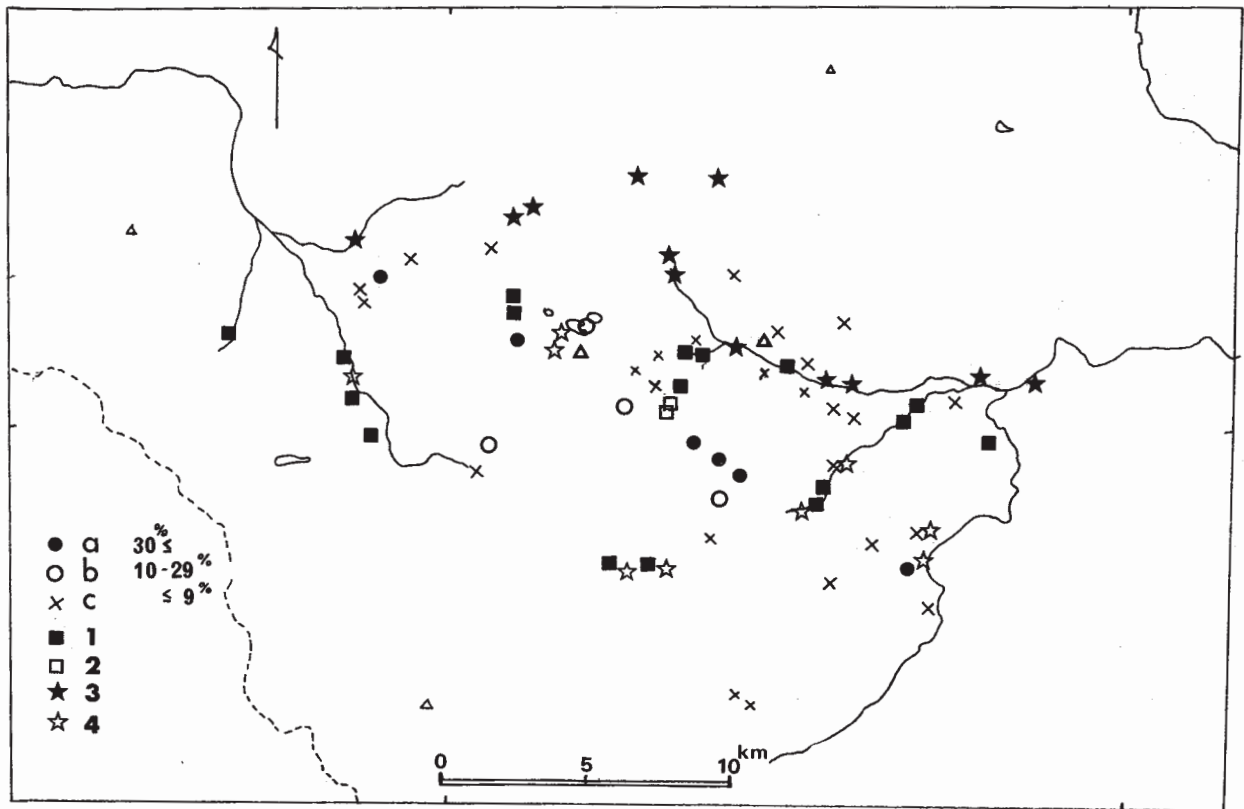
奥双石から塩手に到る間では、崖崩れ・地すべり、地割れ・道路のきれつなどが著しく発生した。とくに山下池の南では九州横断道路が著しく破壊された。山下池から湯布院町田伏・扇山部落の間の山間部、田伏・扇山部落、およびその周囲、庄内町内山・直野内山部落、直入町横手・小津沼部落などでは地割れ、道路のきれつの発生が著しかった。これらの地割れ、きれつのなかにはわずかな左横ずれ的ずれを示すものがあった。しかし、これらの地変と既存断層との直接の関係は明らかでなく、既存断層の変位と調和するような地震断層の変位のあらわれと見られるものは見られなかった。ただし、扇山部落では、ほぼ活断層の通路推定位置に、ほぼN60°Wの一般走向をもつ左横ずれ性の地割れ群が生じており、最大3～4cm程度の左ずれのくいちがいが認められた。その位置および地割れの状況から見て、地下の断層運動を示唆する可能性が考えられたが、確認することができなかった。

第3図 被害分布図 a, b, c : 家屋被害率
 1 : 落石, 崖崩れによる道路の破損, 2 : 水道管の破損,
 3 : 鉄道の被害, 4 : きれつによる道路の破損

Fig. 3 Distribution of damages a, b, c : Percentage of damaged buildings
 1 : Roads damaged by fallen stones and slopes, 2 : Damaged water supply pipes, 3 : Damaged railroads, 4 : Road damaged by fissures.

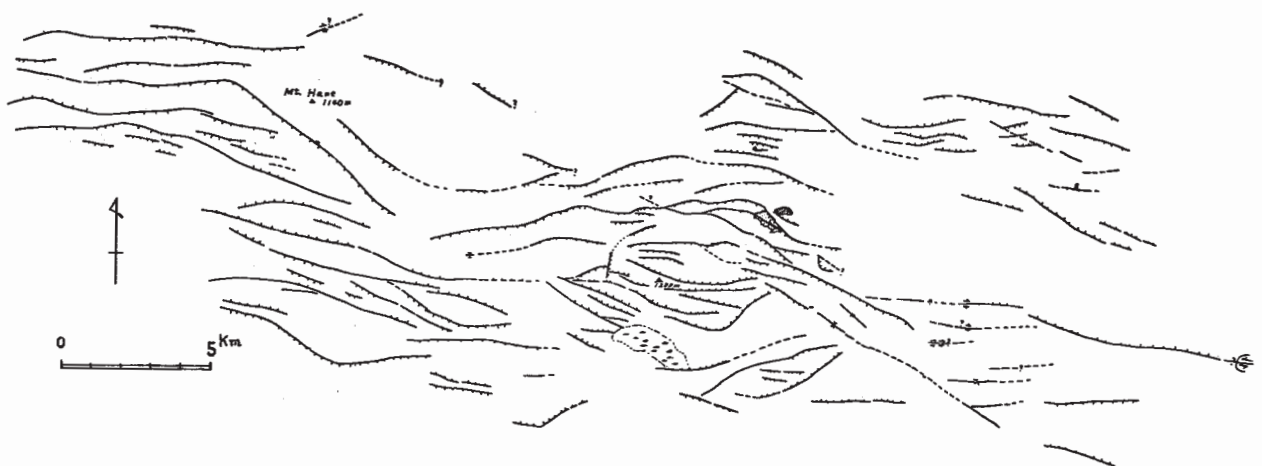
震央帯地域一帯にはきわめて著しい活断層の発達が発達が認められる。(第4図, 第5図)。九州中央部の北西側の地域では全体的に東西系、北西-南東系および北東-南系の活断層の発達が認められる。これらのうち、北西-南東系は左横ずれ、北東-南西系は右横ずれ変位を示すことがある。震央地域においては、野稲岳、崩平山などの火山体を切って東-西系の活断層が密に発達しており、山頂部が落ちこみ、地溝状の地形が生じている。これらの活断層が今回の地震に伴って変位運動をした痕跡は認められなかった。

第4図 大分県中部地域に発達する活断層系

Fig. 4 Active faults system in the central part of Oita Prefecture.

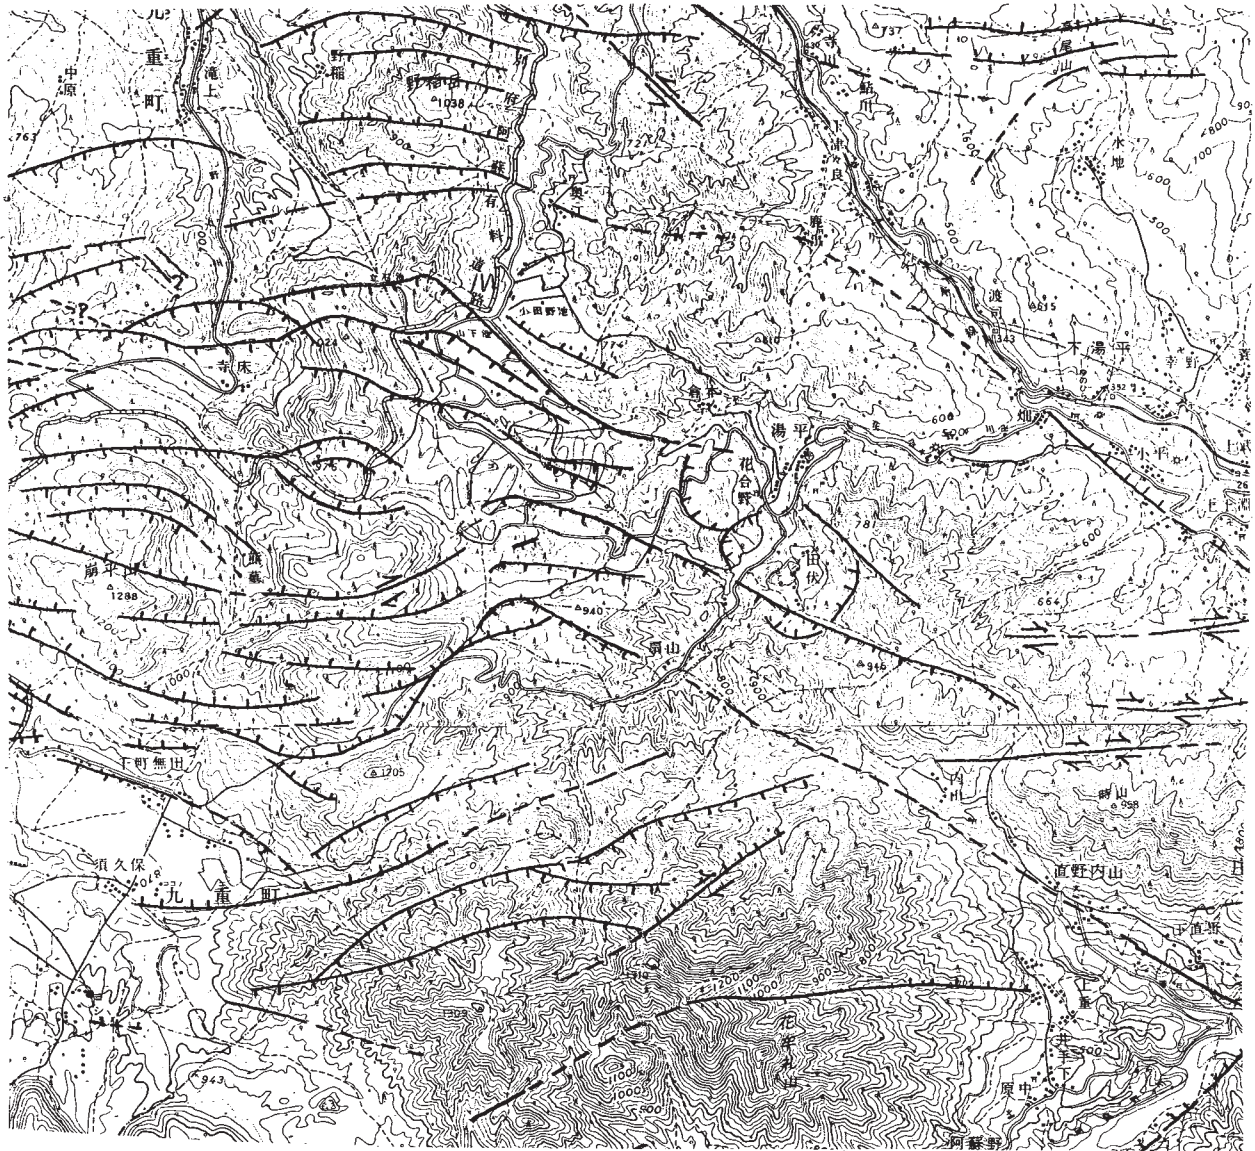
第5図 震央地域に発達する活断層
 Fig. 5 Active faults in the epicentral part.
