6 - 7 大分地震の被害調査報告

Damages Caused by the Oita Earthquake

東京大学地震研究所 構造地質部門・

Earthquake Research Institute,

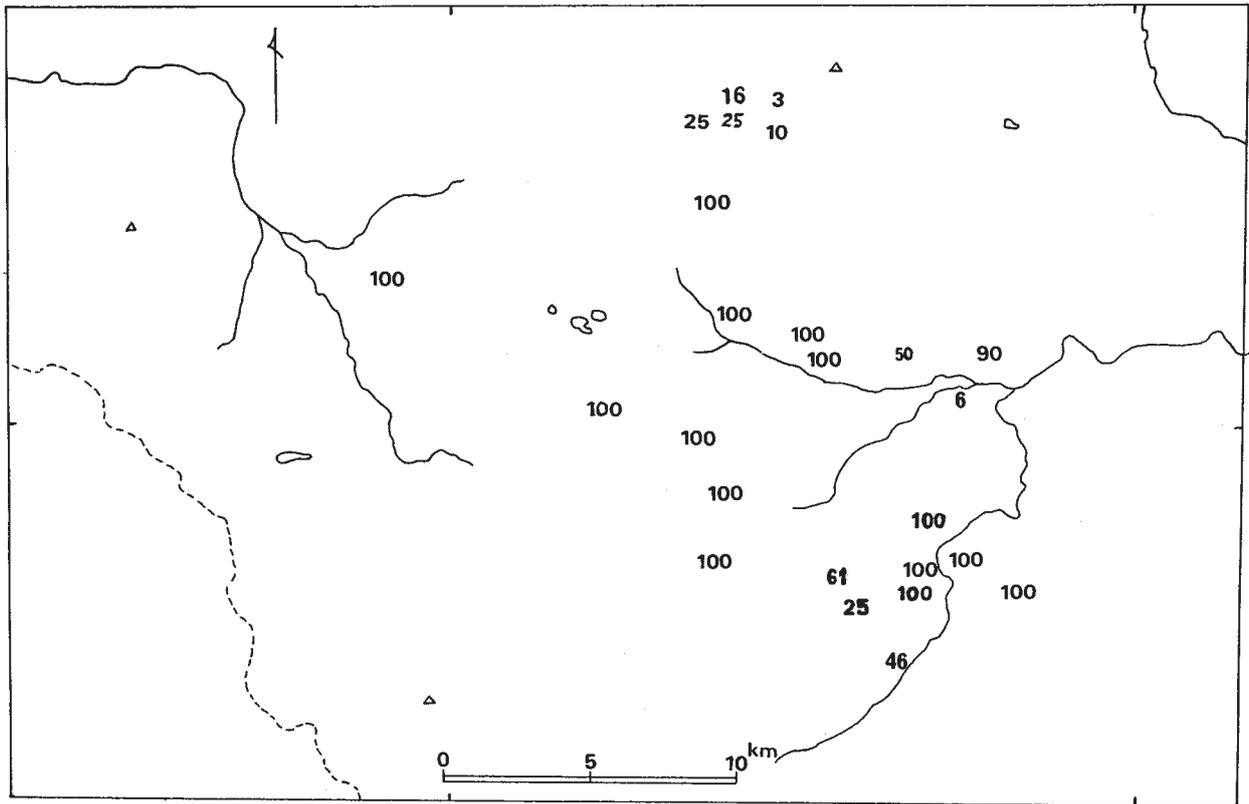
第1図 墓石の転倒率

家屋の被害率が30%以上に及んだ部落は、九重町奥双右、寺床、庄内町内山、直野内山、直野、直入町塩手で、これらはN60°Wの方向にほぼ一直線上に位置している。初動の押し引き分布の節線の一つの方向がこれと一致しており、この方向の地下の断層が活動した疑いが濃い。半壊以上の家屋被害を生じた範囲は、この線を直径とする楕円状の地域（長径約20km、短径約10km）に限られており、この範囲外では被害の程度は急速に低下していた。墓石の転倒率もこの範囲内で著しく高く、範囲外ではやはり急速に低くなっていた。転倒した墓石から推定される地震動の加速度は、被害を受けた地域の中心部で400～500ガル程度で、これよりさらに大きい加速度が生じたと推定された場合もあった。

Fig. 1 Percentage of fallen tombstones.

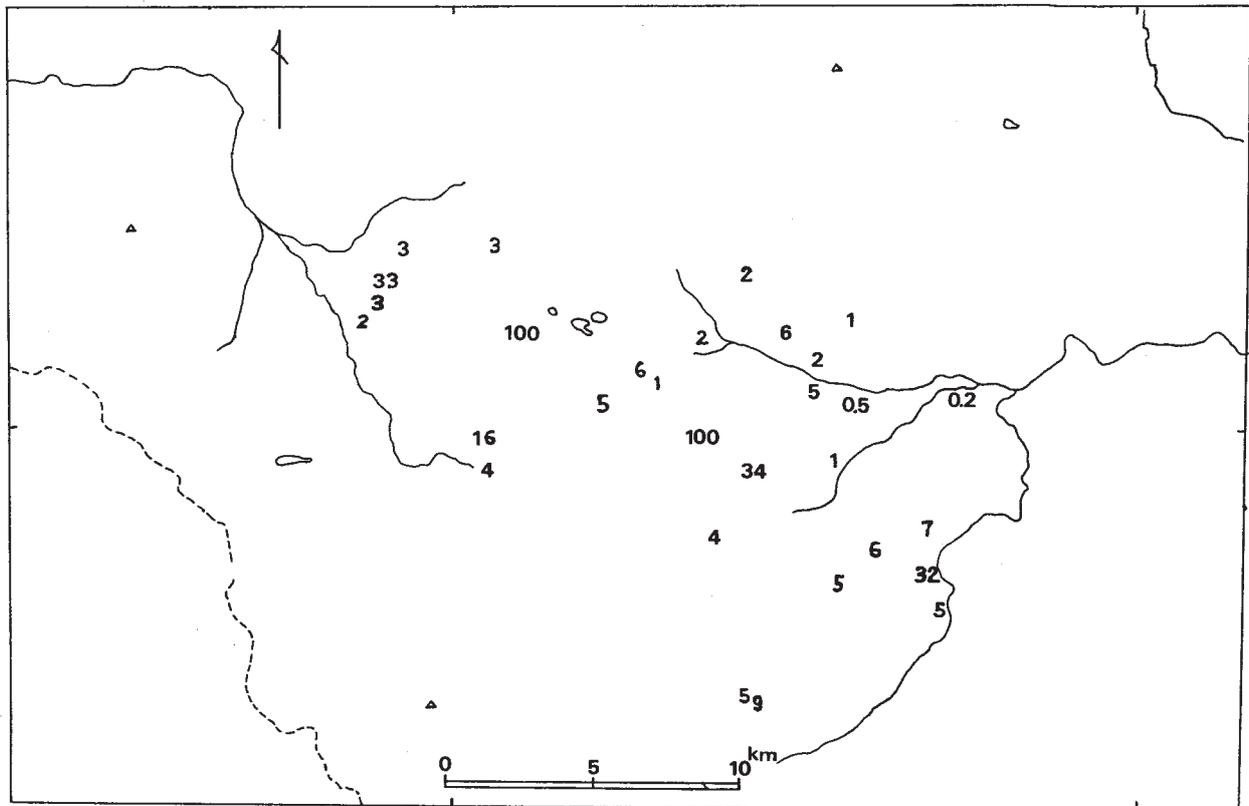
第2図 家屋被害率 ((全壊戸数 + 半壊戸数 / 2) × 100)

Fig. 2 Percentage of damaged buildings ((Completely destroyed + Half destroyed / 2 × 100).

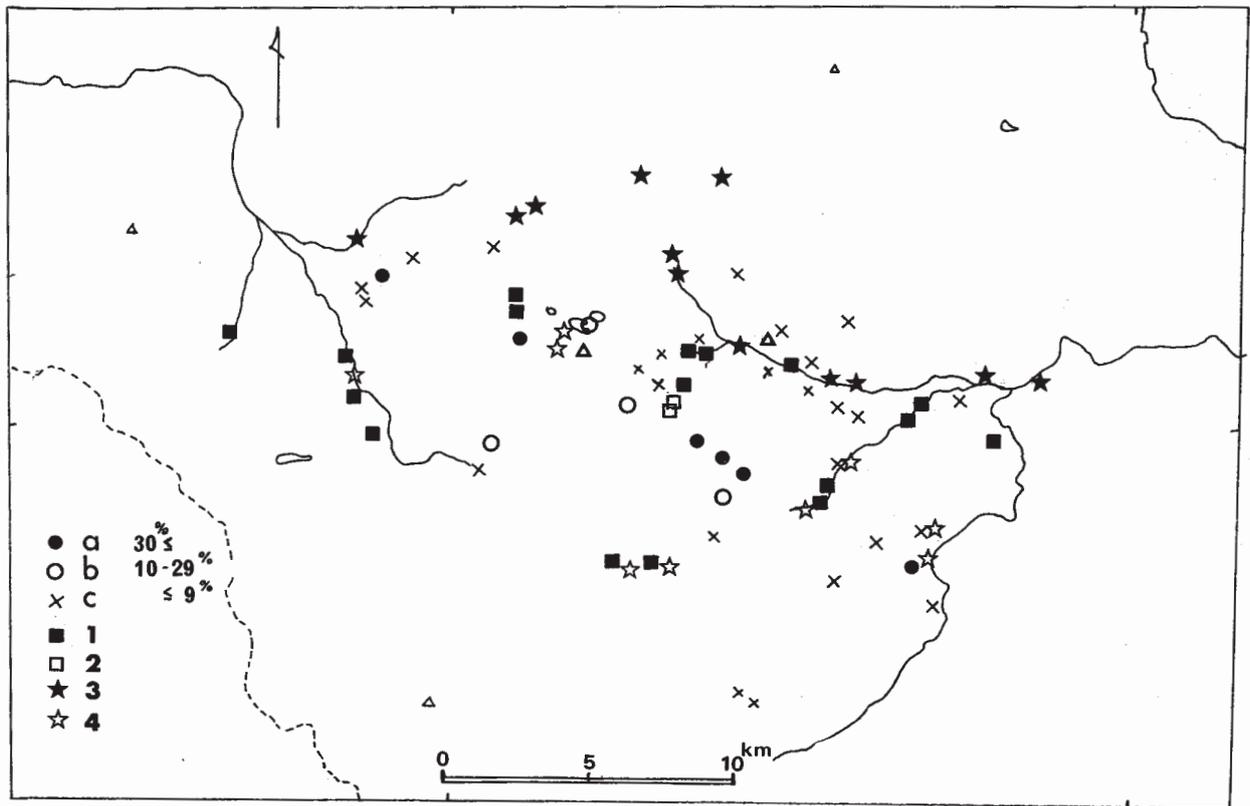
第3図 被害分布図 a, b, c: 家屋被害率
 1: 落石, 崖崩れによる道路の破損, 2: 水道管の破損,
 3: 鉄道の被害, 4: きれつによる道路の破損

奥双石から塩手に到る間では、崖崩れ・地すべり、地割れ・道路のきれつなどが著しく発生した。とくに山下池の南では九州横断道路が著しく破壊された。山下池から湯布院町田伏・扇山部落の間の山間部、田伏・扇山部落、およびその周囲、庄内町内山・直野内山部落、直入町横手・小津沼部落などでは地割れ、道路のきれつの発生が著しかった。これらの地割れ、きれつのなかにはわずかな左横ずれのずれを示すものがあった。しかし、これらの地変と既存断層との直接の関係は明らかでなく、既存断層の変位と調和するような地震断層の変位のあらわれと見られるものは見られなかった。ただし、扇山部落では、ほぼ活断層の通路推定位置に、ほぼN60°Wの一般走向をもつ左横ずれ性の地割れ群が生じており、最大3～4cm程度の左ずれのくいちがいが認められた。その位置および地割れの状況から見て、地下の断層運動を示唆する可能性が考えられたが、確認することができなかった。

Fig. 3 Distribution of damages a, b, c: Percentage of damaged buildings
 1: Roads damaged by fallen stones and slopes, 2: Damaged water supply pipes, 3: Damaged railroads, 4: Road damaged by fissures.

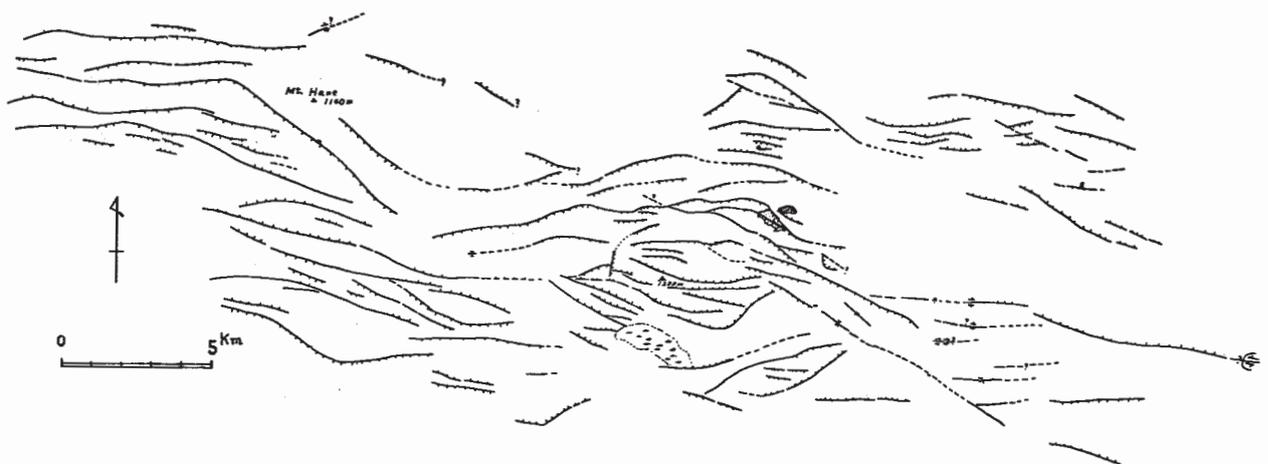
第4図 大分県中部地域に発達する活断層系

震央帯地域一帯にはきわめて著しい活断層の発達が認められる。(第4図, 第5図)。九州中央部の北西側の地域では全体的に東西系、北西-南東系および北東-南系の活断層の発達が認められる。これらのうち、北西-南東系は左横ずれ、北東-南西系は右横ずれ変位を示すことがある。震央地域においては、野稲岳、崩平山などの火山体を切って東-西系の活断層が密に発達しており、山頂部が落ちこみ、地溝状の地形が生じている。これらの活断層が今回の地震に伴って変位運動をした痕跡は認められなかった。

Fig. 4 Active faults system in the central part of Oita Prefecture.
