## 1-4 1993年釧路沖地震による地盤災害

### Ground disaster caused by the Kushiro-Oki Earthquake, 1993

地質調査所  
Geological Survey of Japan

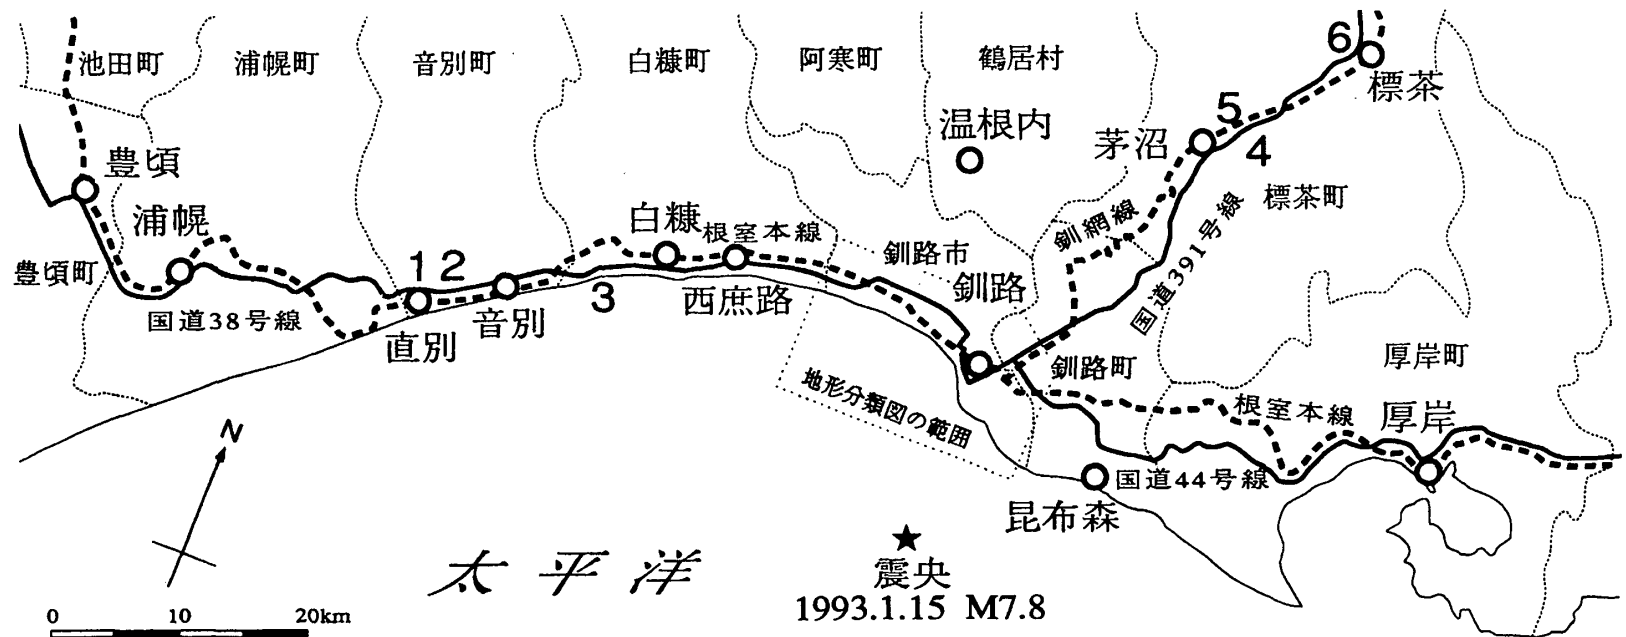
第1図 調査地点位置図

液状化にともなう噴砂現象は、釧路市釧路港、同市美原、釧路町木場・昆布森、鶴居村温根内、厚岸町厚岸港、白糠町白糠・西庶路で発生を確認した（第1, 2図）。このうち、釧路港および厚岸港では港湾埠頭および岸壁の埋土に液状化が起こり、噴砂・噴水が発生した。その他の地点の多くは沖積低地の後背湿地に盛土を施した地盤に噴砂が見られた。

なお、標茶町で発生した15棟の全半壊（第1図：地点5，6）は、いずれも丘陵を切り取って造成した平坦地前縁の盛土が地すべり状に崩壊したことに起因する。また、音別町直別（第1図：地点1）で観察された家屋の被害は、沖積低地の微高地で地割れによって家屋の基礎・外壁に損傷が生じている。これらの地割れからの噴砂・噴水は確認されていないが、地下で液状化が発生し地盤の側方移動が起こっている可能性がある。

(3) 鉄道の被害：鉄道の被害はほとんどが沖積低地の築堤か斜面の盛土区間で発生している。橋梁や切土区間と較べて築堤部分の路盤は随所で沈下しており、不通箇所では著しい天端の沈下あるいは側方への移動と、堤体の側方への伸張を示す線路に平行な開口割れ目、それにとまらぬ路盤の陥没がみられた（第1図：地点2，4）。

5) 道路の被害：音別町内の国道38号線や釧路一標茶間の国道391号線では、所々で盛土法面が崩壊しているほか、橋梁や切土と盛土との接合部で路面を横断する割れ目の発生や盛土の相対的な沈下が起こっている。白糠西方4kmの国道38号線馬主来（第1図：地点3）では小さな谷を横断する箇所で盛土の谷側法面が地すべり状に崩壊し路面が陥没した。ここでは、路面陥没にとまらぬ縦断割れ目の前後に顕著な横断割れ目があり、その山側延長上にある盛土によって閉塞された湿地では液状化が発生している。

Fig.1 Locality map of the observed ground disaster

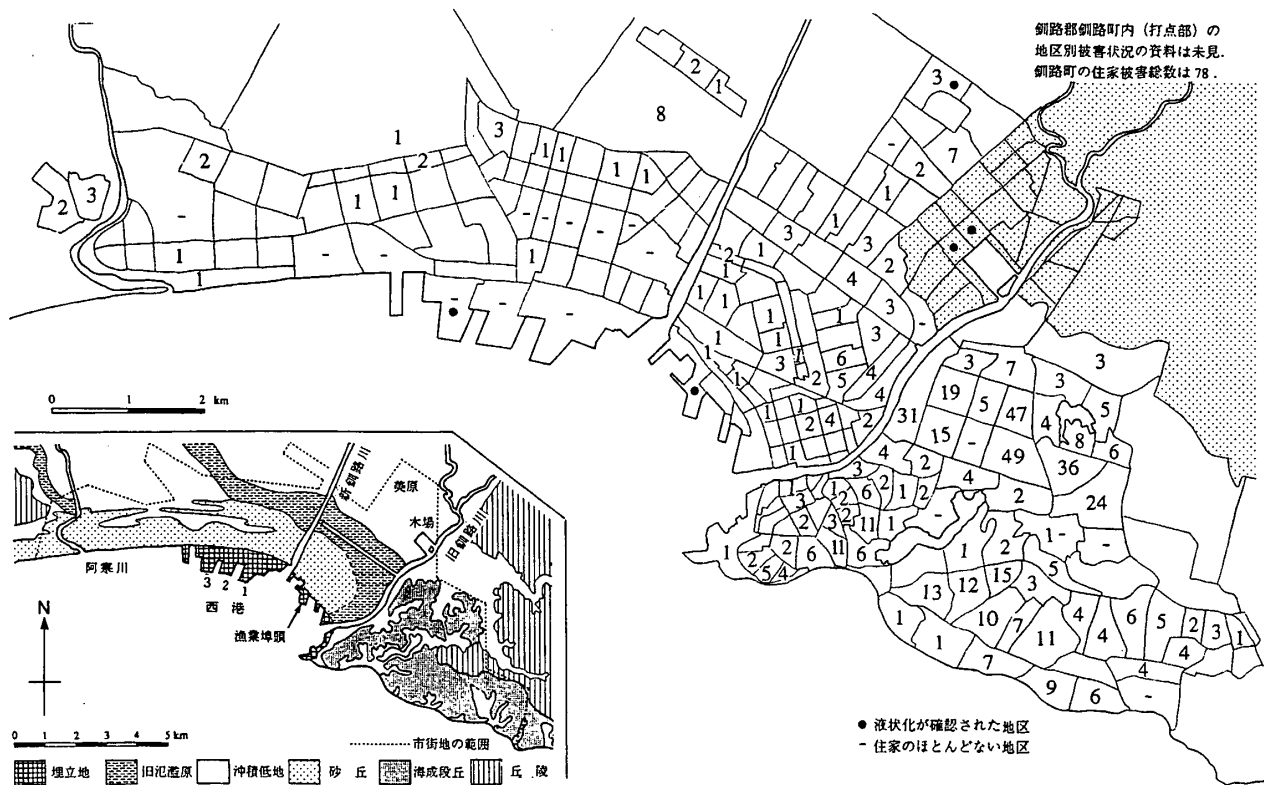
第2図 釧路市内の住家被害分布と地形（左下）

釧路港のほぼ全域で埠頭の地盤に亀裂や段差が発生し、一部に液状化が確認された。中でも1970年以降に埋立てられた副港漁業埠頭と西港（第2図）に被害が集中した。ここでは、岸壁に沿う幅10～20mの部分は比較的損傷が少なく、その内側に、岸壁と平行する地割れや数十cmの段差を生じて内部の地盤が相対的に沈下する状況が随所で見られた。漁業埠頭と西港第三埠頭では岸壁内側の地盤に縦横に亀裂が生じて不同沈下が起こり、噴砂・噴水が発生した。また西港第三埠頭では、地割れの変位成分からみて埠頭の両側面の中ほどが沈下しながら2～5cm外側に膨れだすような変形が起こっている。これは埋土の流動化にともなう地盤の側方への変位を示すものと思われる。厚岸港付近では、径1～5cmの碎石で埋立られた地盤で地震直後に大量の海水だけが噴出した地点もあった。

港湾地区以外の釧路市街では釧路市美原地区（亀裂・噴砂）と釧路町の貯木場周辺（マンホールの浮き上がり・噴砂）で液状化が確認された。共に後背湿地の埋立地である（第2図）。鶴居村温根内では、釧路湿原内の工事現場で砂礫質の盛土（厚さ1～2m）に液状化が発生した。液状化して噴出したのは盛土の砂礫層で、最大径約3cmまでの粒子が噴出した。しかし、盛土下の湿原堆積物が噴出した形跡は無かった。音別近くの音別川河口の後背湿地および旧河道では、泥炭混じり砂層が液状化し、噴砂には腐植が含まれていた。この低湿地を埋め立てた盛土地にも多数噴砂が見られ、その発生密度は盛土の人工地盤の方が自然地盤よりも高かった。

釧路市内の住家被害は、約80%が旧釧路川左岸の台地（海成段丘）とその周辺で、10%強が海浜砂丘の後背湿地や旧氾濫原、10%弱が海浜砂丘帯で発生している（釧路市の1月21日現在の集計にもとづく。第2図）。台地とその周辺の住家被害のうち、全・半壊（総数39棟）の大部分を含む半数

近くは段丘崖に沿って発生しており斜面災害の性格をあわせ持つ。しかし、残る半数以上の被害は段丘崖から離れた、一見平坦な台地の上で発生している。

この台地は最終間氷期の海成段丘面で、厚さ5～20mの海成砂を主体とする第四系から構成され、厚さ5m以下の非溶結火砕流堆積物に覆われている。堆積物はいずれも未固結で崩れやすいが、再堆積した地層や盛土はさらに固結度が低く軟弱である。段丘崖沿いで発生した住家の被害には多少とも盛土の崩壊・地すべりが関与しているとみられる。また、一見平坦な台地面でも、台地を開析する小谷や緩斜面には多少とも盛土が施されており、地震動にともなって地盤の変位が生じた可能性が考えられる。しかし、一般に地盤が軟弱で液状化による地盤災害が予想される沖積低地で家屋被害が少なく、安定と思われる台地部で被害が多かった点は注目に値する。

細線で区分された地区ごとの被害数を釧路市の被害状況調査（1月21日現在）に基づいて示す。釧路市とその周辺地域の地形（岡崎ほか，1966<sup>1)</sup>，長浜，1961<sup>2)</sup>に基づく）。

Fig.2 Distribution of damaged houses in Kushiro City according to the survey of Kushiro City as of January 21,1993.

Number of damaged houses in each area closed by thin lines is shown. No data is available for the Kushiro Town (shaded area).
