8-20 2000年10月6日鳥取県西部地震に伴う地表変位

Surface ruptures associated with the 2000.10.6 Tottoriken-seibu earthquake

地質調査所

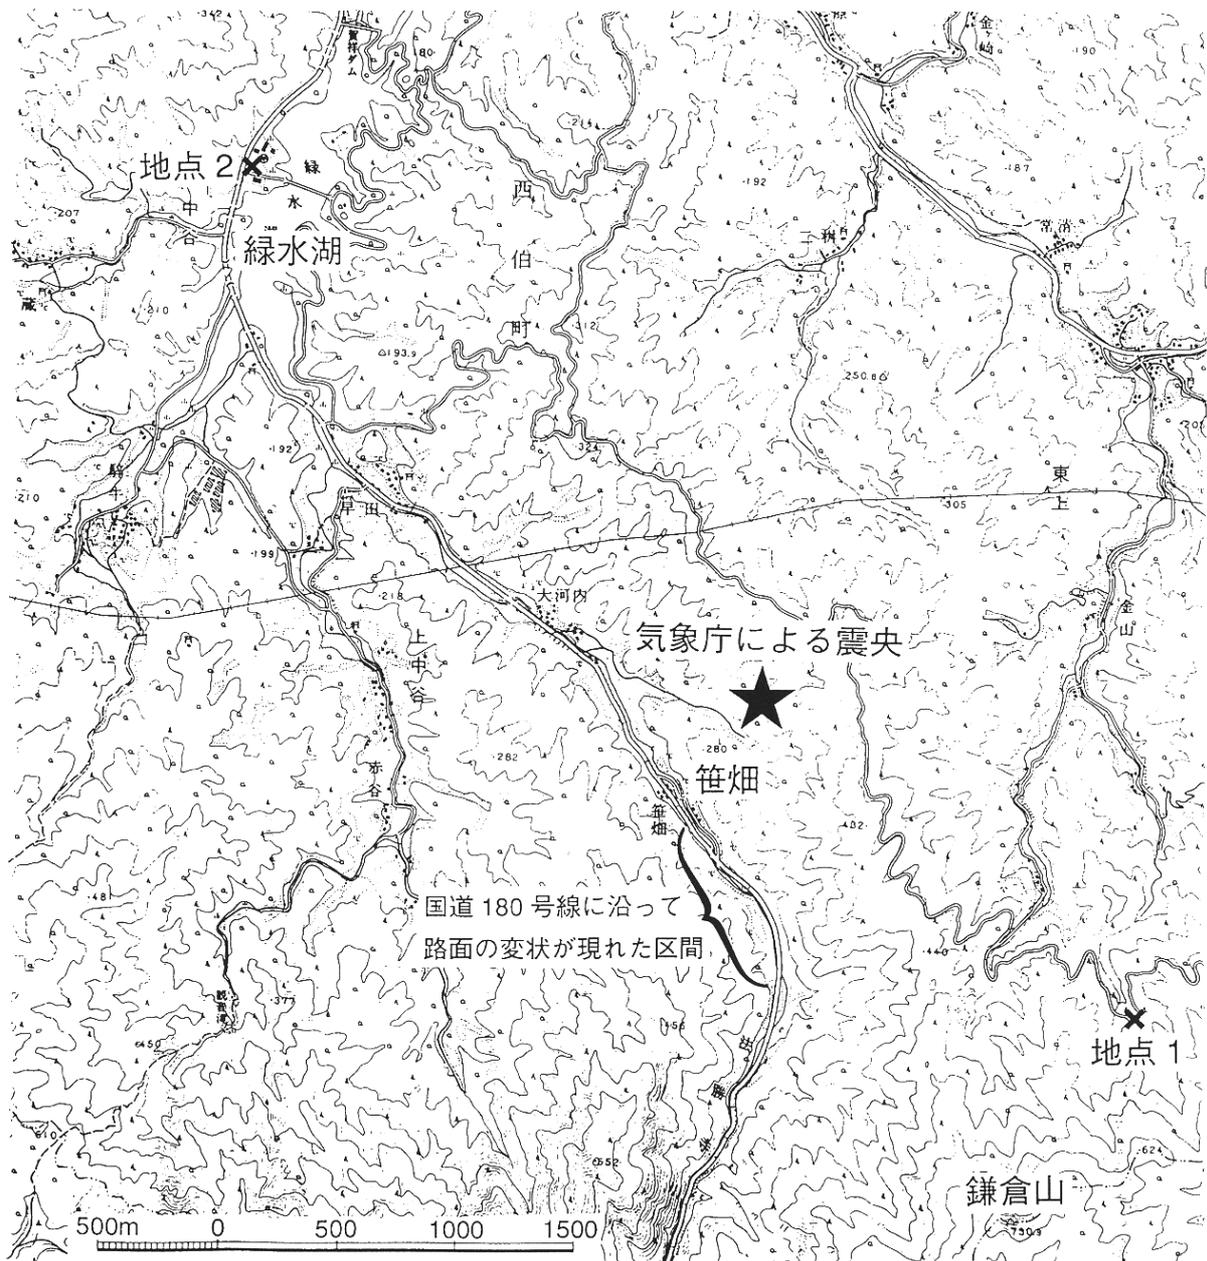
第1図 鳥取県西部地震の震央位置（気象庁による）と地表変位が観察された地点（国土地理院発行1/25,000 地形図「井尻」を使用）

Fig.1 Location of epicenter (JMA) and surface ruptures

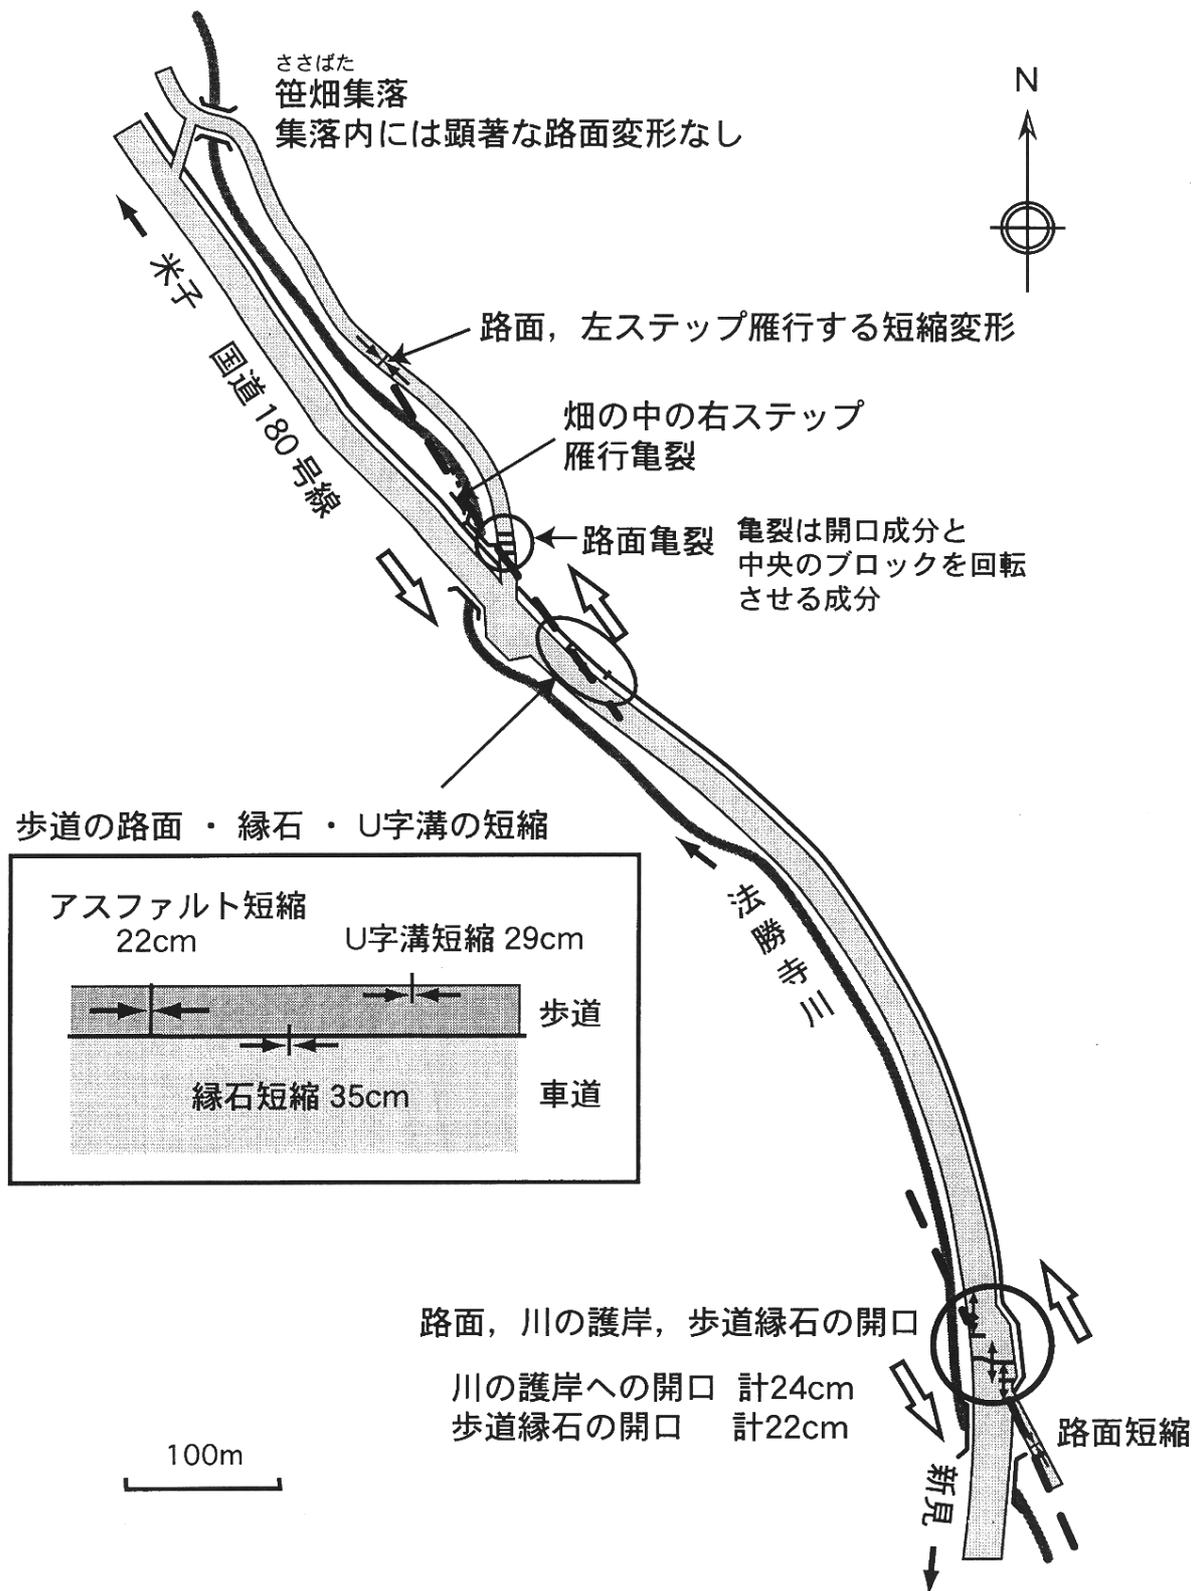
震央に近い鳥取県西伯町笹畑付近から南西に約1kmの範囲では、国道180号線に沿って数カ所で、地表での断層変位によると思われる道路や構造物の変形が認められた（第2図）。まず、笹畑の南西で国道に交わる旧道の路面には、幅5mの道路を横切る亀裂が観察された。亀裂は約3m間隔で平行に3本認められ、両端の亀裂に挟まれたブロックが、開口しながら反時計回りに回転している。回転の角度と回転ブロックの大きさから、左横ずれ変位量はおおむね20cm程度と見積もることができる。

この地点の約40m南東では、国道の歩道のアスファルト路面とコンクリート製の縁石、歩道の側溝（コンクリート製U字溝）が、それぞれ短縮変形し、破壊していた。短縮量はそれぞれ22cm、35cm、29cmである。さらに約600m南東の国道沿いでは、国道の路面を横切る開口亀裂が数本認められたほか、歩道の縁石や国道に沿って流れる法勝寺川の護岸が数カ所で開口しているのが確認された。開口量は、目視できる割れ目についてのみ合算したもので、歩道の縁石が22cm、川の護岸が24cmである。

これらの変形は、見かけ上は短縮または開口成分が卓越するが、これは道路と断層線が非常に低角度で交わっているためと考えられ、実際の断層変位は左ずれ変位の卓越するものであったと考えられる。したがって、計測された短縮量および開口量は、ほぼ横ずれ変位量を表すものと近似できる。

第2図 西伯町笹畑南東の国道180号線沿いにおける地表変状の見取り図

Fig.2 Surface rupture along the route 180 near Sasabata in Saihaku Town

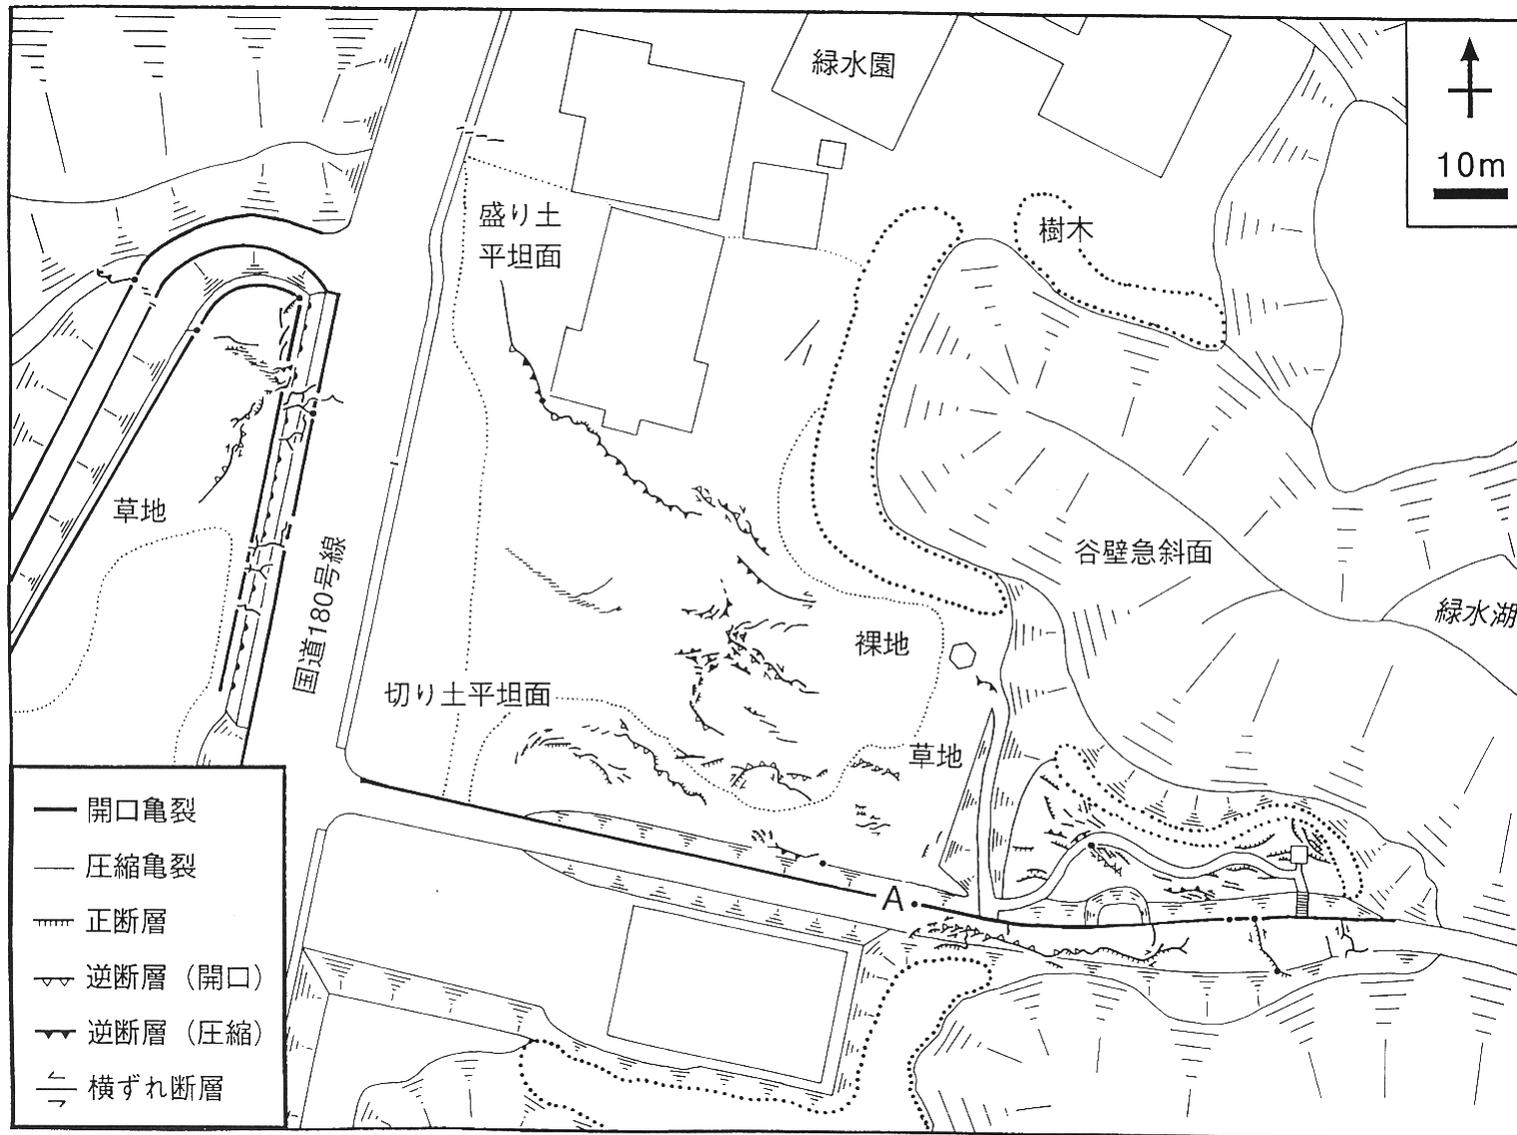
法勝寺川を堰き止めた人造湖である緑水湖西岸に建つ宿泊施設「緑水園」の南側に、地表面の亀裂・変形が比較的多数観察された（地点2，第3図）。亀裂が観察されたのは、花崗岩からなる尾根と谷を造成して作られた平坦面で、特に裸地や草地では多数の亀裂を観察することができた。それぞれの亀裂は、数10cm - 数10m程度の長さであるが、複数の亀裂が直線や弧の上に連続・並走しながら、全体として幅50m長さ200m、走向N60°Wの亀裂帯を形成している。

亀裂は単純な開口亀裂だけではなく、圧縮性のものや、垂直変位や水平変位が認められたものもあった。亀裂の開口幅は1 - 2cm，最大で15cmである。また亀裂の垂直変位量も小さく、ほとんどが見かけ1 - 2cm程度，最大でも30cmであった。これら垂直変位の中には、正断層変位によるものだけではなく、逆断層変位によるものも多かった。亀裂は雁行配列しているものが多く、その大部分は右雁行配列から左ずれ水平変位が推測できた。またごく小規模のプレッシャーバルジやプルーアパートベイスンが観察され、これらからも水平変位が推測できた。さらに亀裂の中には、そのジグザグ状の平面形態をパズル合わせのように復元することにより、水平変位量を読みとることができるものもあった。それらの大部分はN45±20°W方向の左ずれ変位で、変位量は1 - 2cm，最大で10cmであった。さらに第3図のAではコンクリート製の雨水升が座屈破壊を被っており、破壊前の形態の復元からN77°W方向に8cm強の短縮を見積もることができた。この水平短縮量は、N70°W方向に連続する亀裂群を作った水平変位量にほぼ読み替えることができると思われる。

第3図 緑水湖西岸「緑水園」の南側に現れた亀裂・変形の分布を示す簡易測量図

Fig.3 Distribution of surface ruptures at the west of Ryokusui Lake
