## 1-13 平成15年十勝沖地震における地盤災害と津波痕跡

### The ground failure and the tsunami inundation by the 2003 Tokachi-Oki Earthquake

産業技術総合研究所  
Geological Survey of Japan / AIST

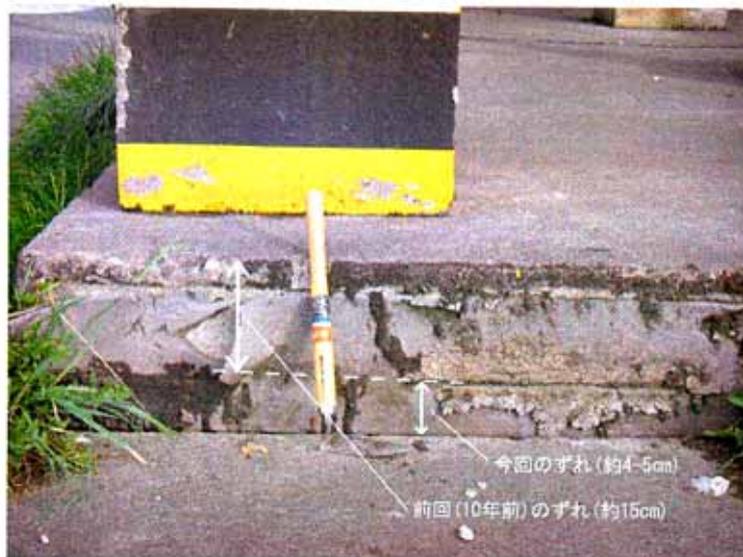
今回の地震による液状化で、ベルトコンベアの脚部に抜け上がりが起きた。その抜け上がりの比高は4-5cmで、その15cm上にあるコンクリートは、建設当初の地面と考えられる。この埠頭は10年前の釧路沖地震でも被害を受けており、このときの抜け上がりが15cmあったものと推定される。本埠頭には、第1、第2埠頭とともに、釧路沖地震後、埋め土の改良など液状化対策が施されており、その効果が注目されていた。今回の地震後、広範囲にわたり噴砂、陥没等が発生したが、釧路市によると、港湾施設利用には差し障りがないとされている。

第3図 ベルトコンベア脚部の抜け上がり（地点1：釧路西港第3埠頭）  
 Fig.3 Land subsidence around the pillar of the belt conveyer at Point 1 on the 3<sup>rd</sup> pier of the Kushiro-Nishi Port.

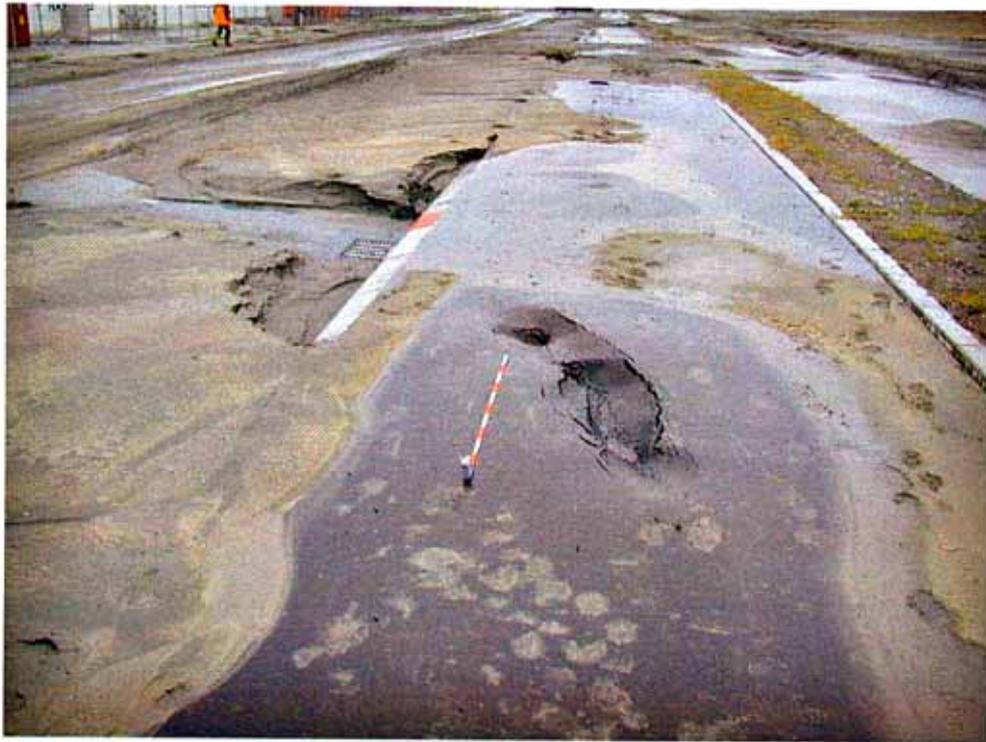
この埠頭は平成5年釧路沖地震後に建設され、今回の地震で大規模な液状化が発生した。既存の他の埠頭に比べて、噴砂や陥没の規模が大きい。釧路市によると、この新埠頭では液状化対策が施されていなかったとのことである。

第4図 大規模な液状化（地点2：釧路西港第4埠頭）  
中央のスケールは1m.

Fig.4 The sand boils from liquefaction at Point 2 on the 4<sup>th</sup> pier of the Kushiro-Nishi Port.  
The scale shows 1m.

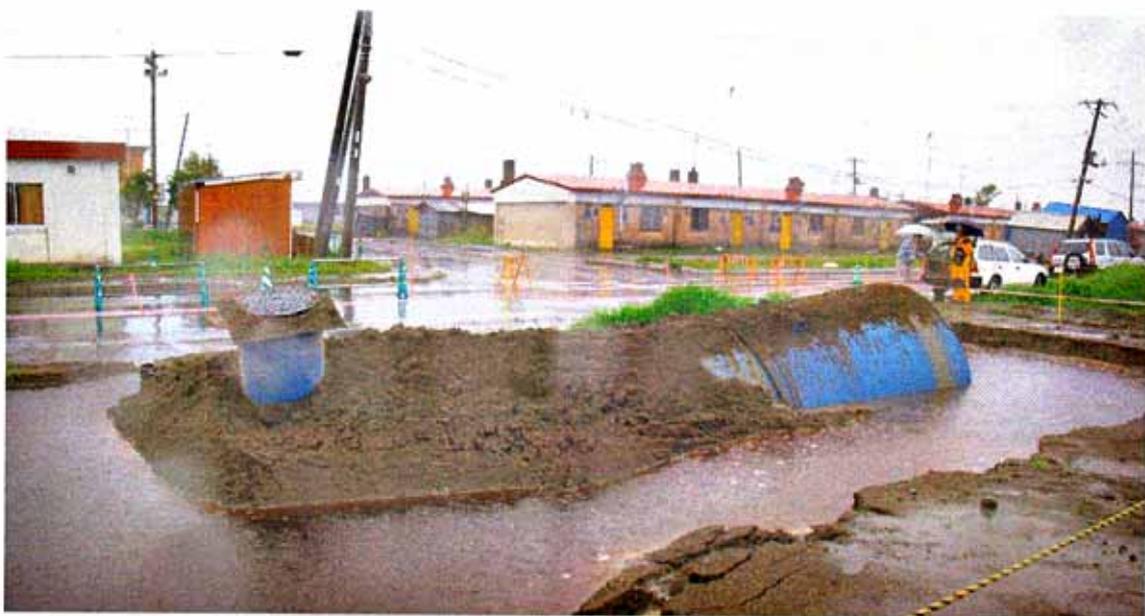
音別町の防火水槽 (直径 2.5m, 長さ 9.7m) が地震により抜け上がっていた。この水槽は、もともと 3.875m 地下へ埋設されていたもので、地震の 2 日前に落成したばかりであった。

第5図 防火水槽の抜け上がり（地点4：音別町風連）

Fig.5 Floating up of the buried water-tank for fire extinguishing at Point 4 in Furen,  
Otobetsu Town.

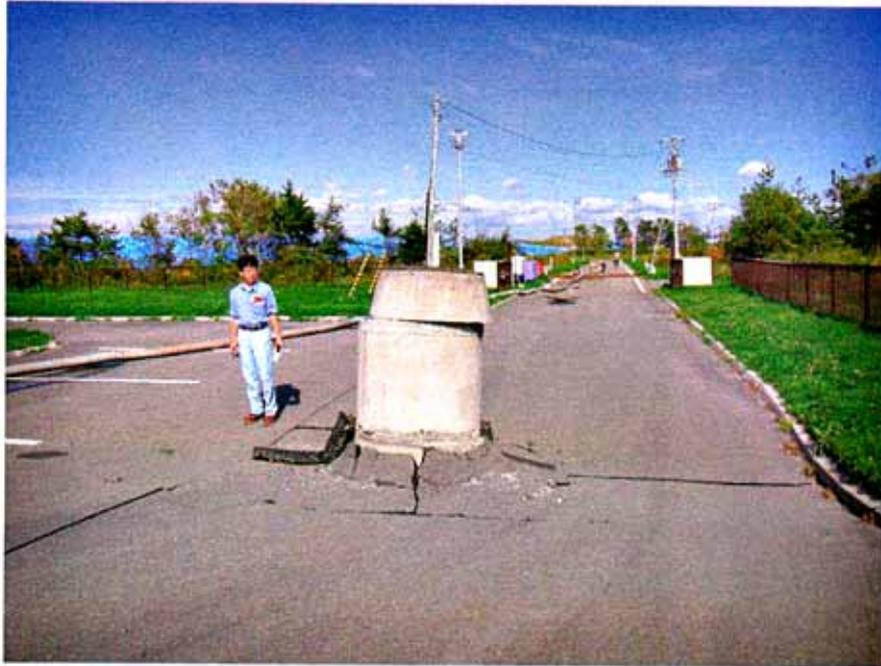
十勝川河口付近の本地点では、下水管マンホールの抜け上がりと堤防の被害が認められた。周囲の平坦面では噴砂や埋設物の変状が認められないことから、マンホールの抜け上がりは下水管の埋め戻しに使用した土砂の液状化による可能性がある。堤防は、法面が崩壊したためにシートで覆われていた (第 6 図)。

第 6 図 水管マンホールの抜け上がりと堤防（背後の青いビニールシートで覆われた部分）の被害  
（地点 5：豊頃町大津）

Fig.6 The rising manhole and the bank failure covered by the blue sheets at Point 5 in Ohtsu, Toyokoro Town.

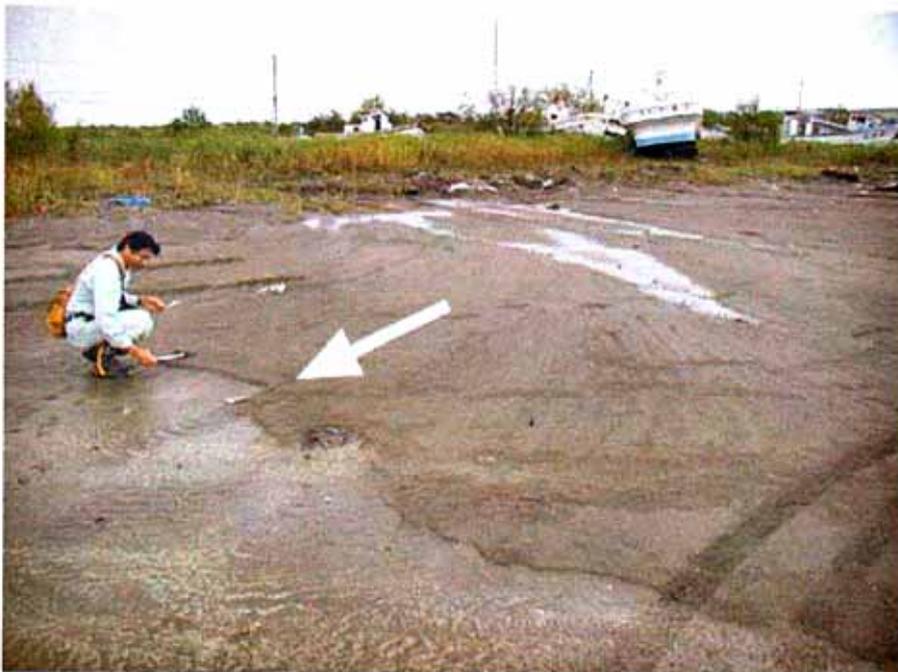
また、大津港では、津波は港背後の湿原にまで達し、この際、漁船が流された。引き波によって舌状の砂体とカレントリップル (流れ型漣痕) が形成された (第 7 図)。

第 7 図 津波による堆積構造（地点 5：豊頃町大津港）. 矢印は引き波の流れの向き

Fig.7 The sedimentary structure from the tsunami near Point 5 in Ohtsu Port, Toyokoro Town.  
The arrow shows the direction of the return flow.

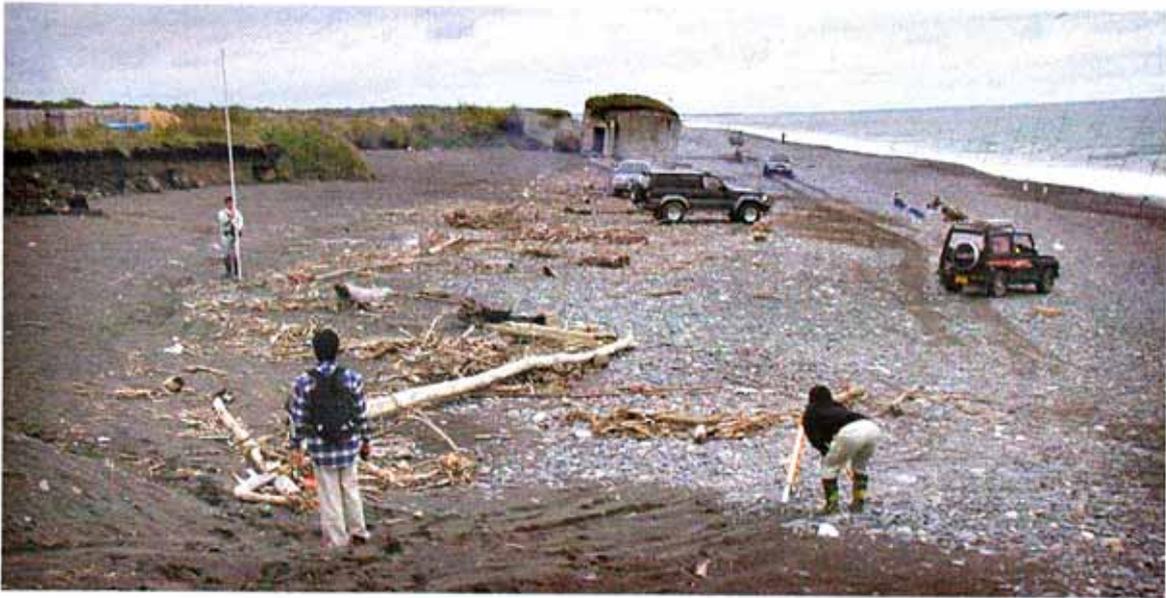
本地点では、津波の残した流木や浮遊物の分布から、遡上高は約 3m であることが確認された。

第 8 図 津波によって運ばれた浮遊物（地点 6：広尾町旭浜）

Fig.8 The floating materials brought on the beach by the tsunami at Point 6 in Asahihama, Hiroo Town.

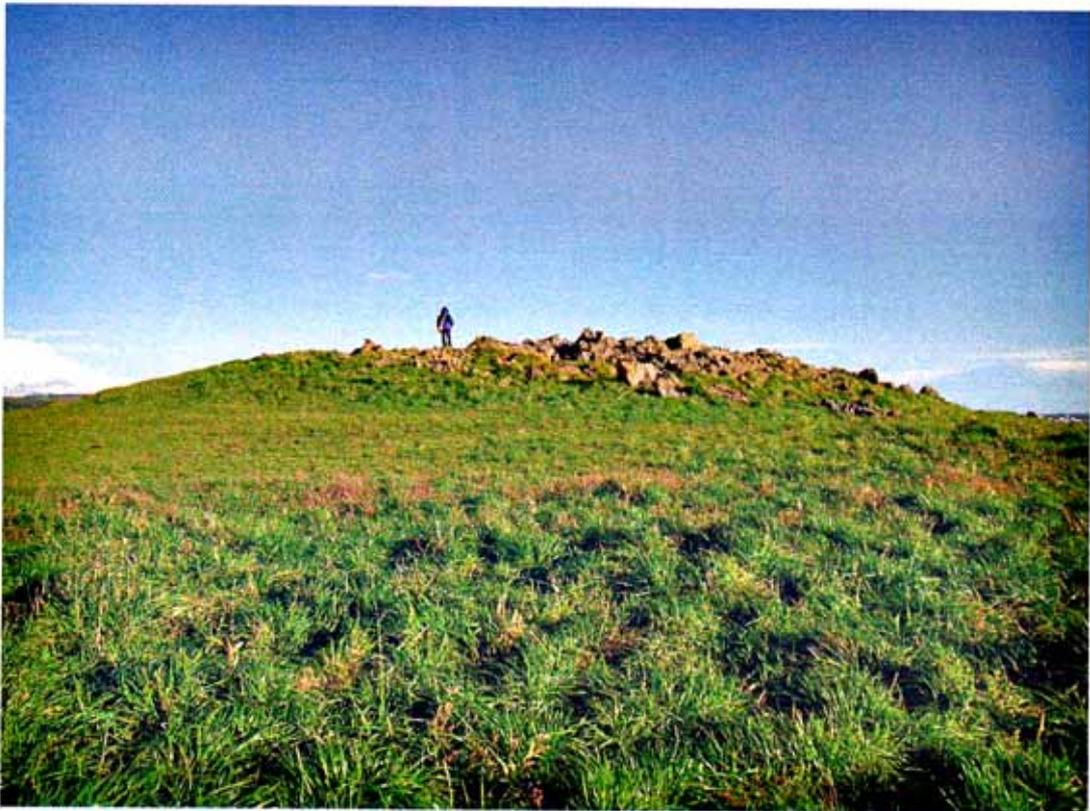
新冠川右岸の泥火山の頂部に放射状のクラックが生じて、ブロック状の土塊が盛り上がった。クラックの低い部分からは、多少の水が流れ出した痕跡が見られた。また、再活動した泥火山の南東方では、舗装道路を横切って幅約 100m 区間に、北西-南東方向に延びる亀裂群が生じた。この亀裂群による伸張量は北東-南西方向に 30cm 程度であった。

第 9 図 地震に伴って再活動した新冠泥火山（地点 12：新冠町高江）

Fig.9 Niikappu Mud Volcano reactivated by the earthquake at Point 12 in Takae, Niikappu Town.
