## 7-19 平成16年新潟県中越地震の地表地震断層（速報）

### Surface earthquake fault with the Mid Niigata prefecture Earthquake in 2004

名古屋大学大学院環境学研究科・東洋大学社会学部・愛知工業大学工学研究科  
Graduate School of Environmental Studies, Nagoya University,  
Faculty of Sociology, Toyo University,  
Faculty of Engineering, Aichi Institute of Technology

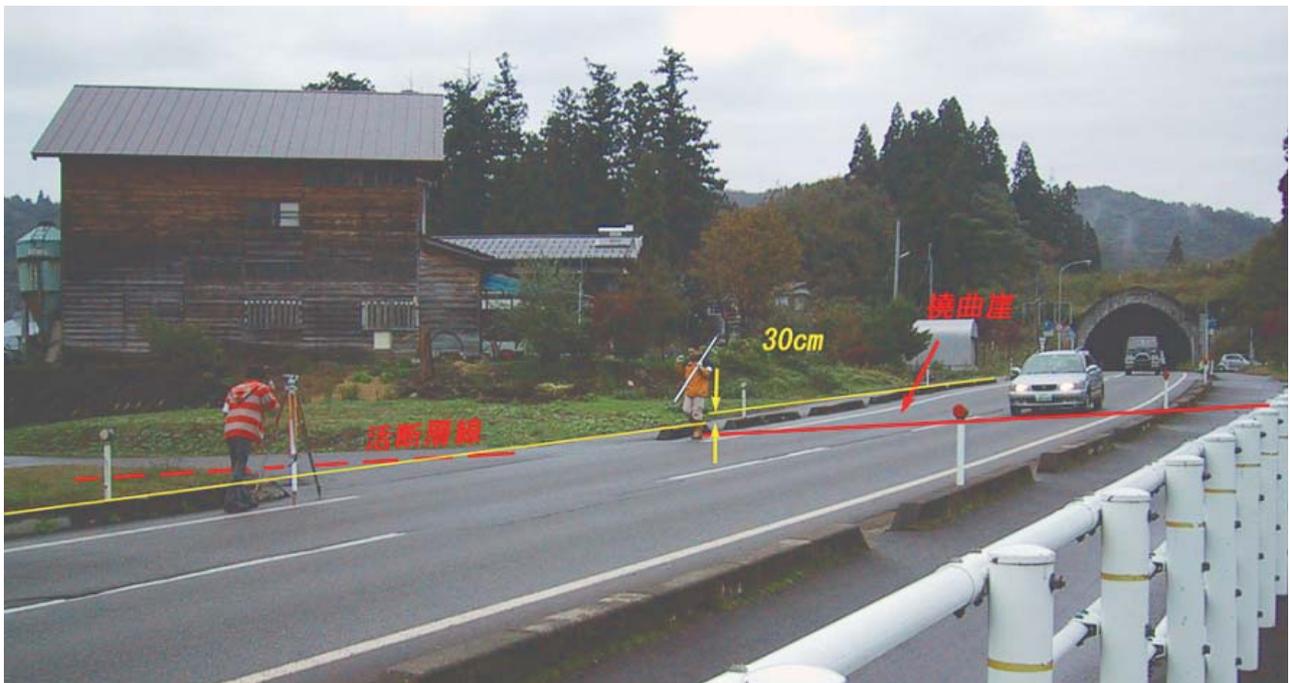
新潟県広神村小平尾（第1図）の小平尾断層を横切る2本の道路上およびそれらの周辺において、平成16年新潟県中越地震に伴う地表変形を発見した（写真1）。

ここでは北東-南西方向にのびる活断層（小平尾断層）線上において、これとほぼ直交する方向に走る国道352号線およびその西方100メートルに位置する道路の路面が撓曲しており、その上下変位量は20～30cm程度である（第2図）。断層の隆起側では路面に複数の引張クラックが見られ、縁石には隙間が数多くみられる（第2a図）。このようなクラック・隙間は、低下側には見られない。これらの変形は、地震時に路面が上に凸型の変形をしたことによって生じたものと考えられる。

撓曲崖沿いには、水平短縮を被ったと判断される排水溝の明瞭な破壊が2地点で認められる。水平短縮の方向は撓曲崖の方向と直交する。また、西方の路面上には短縮変形に伴う道路の局地的な盛り上がりが生じている。こうしたことから、変形は、小平尾断層の逆断層運動による一連の変形と解釈される。

写真 1 国道 352 号線道路上の撓曲変位 (小平尾断層)

Photo.1 Flexural displacement of the road surface along the trace of the Obirou fault.

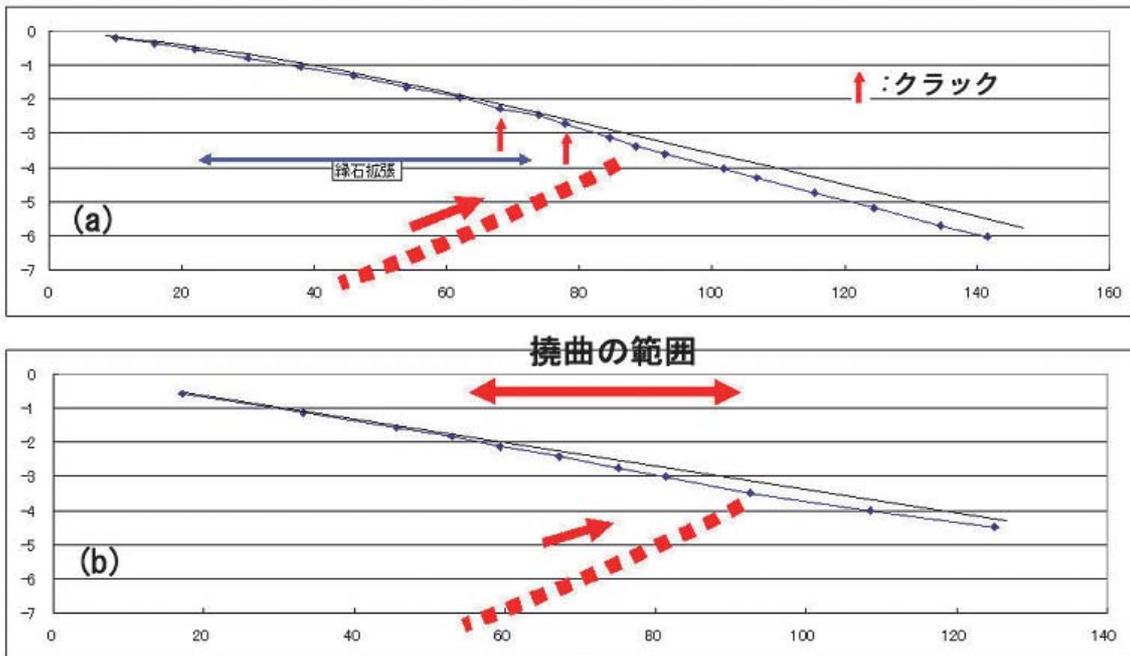
第2図 小平尾における地形断面図 (a: 国道上, b: その西方100mの道路上)  
 Fig.2 Topographic cross sections showing flexural displacement of the road surface.  
 (a: Route 352, b: Old road located 100m west of route 352)

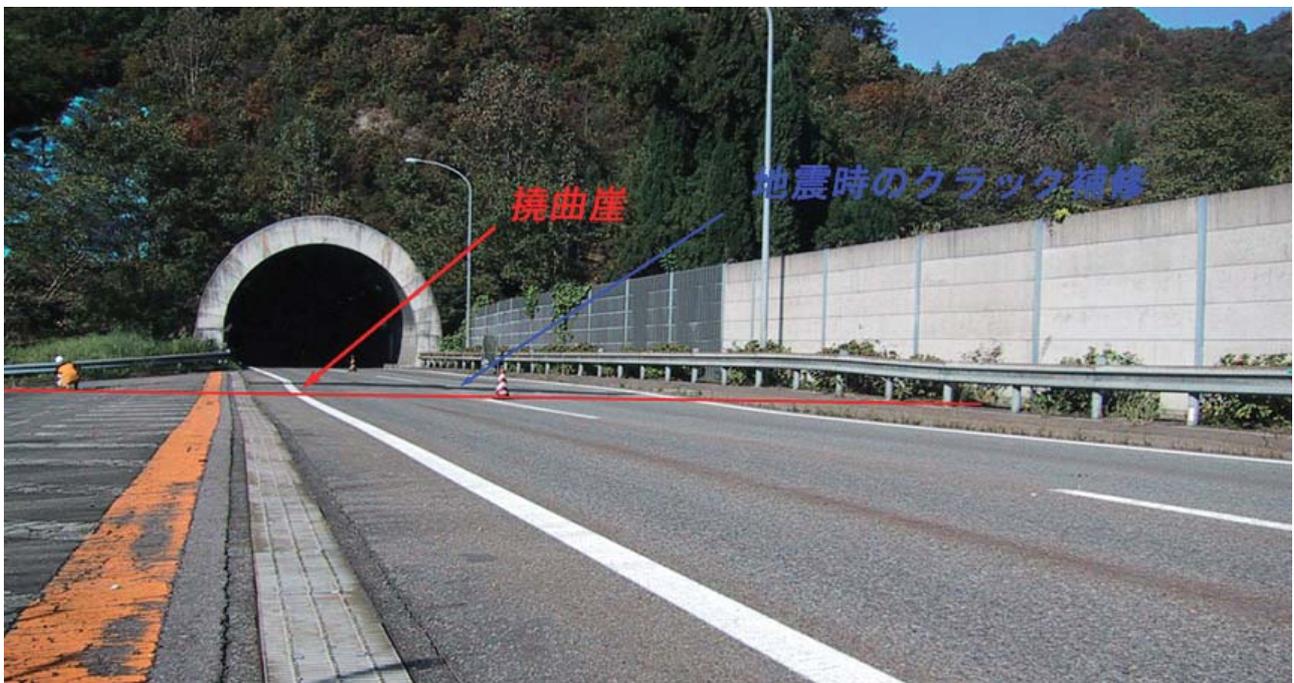
六日町盆地西縁断層沿いで地震断層が確認される地点は、堀之内町と小出町の活断層線上にある。堀之内町では、都市圏活断層図に示された活断層線のまさに真上、関越自動車道の下倉トンネルの東側入り口付近の路面（写真2）と、その南側の旧道の路面（写真3）に比高20 cm程度の撓曲変位が認められる（第3図）。路面上には今回の地震時に生じた複数のクラックがある。近隣住民の話では旧道上の撓みは地震前にはなかったと言う。

写真2 上越自動車道 下倉山トンネル入り口付近 (六日町盆地西縁断層沿い)  
 Photo.2 Flexural displacement of the Joetsu highway surface along the trace of the western boundary fault of the Muikamachi Basin.

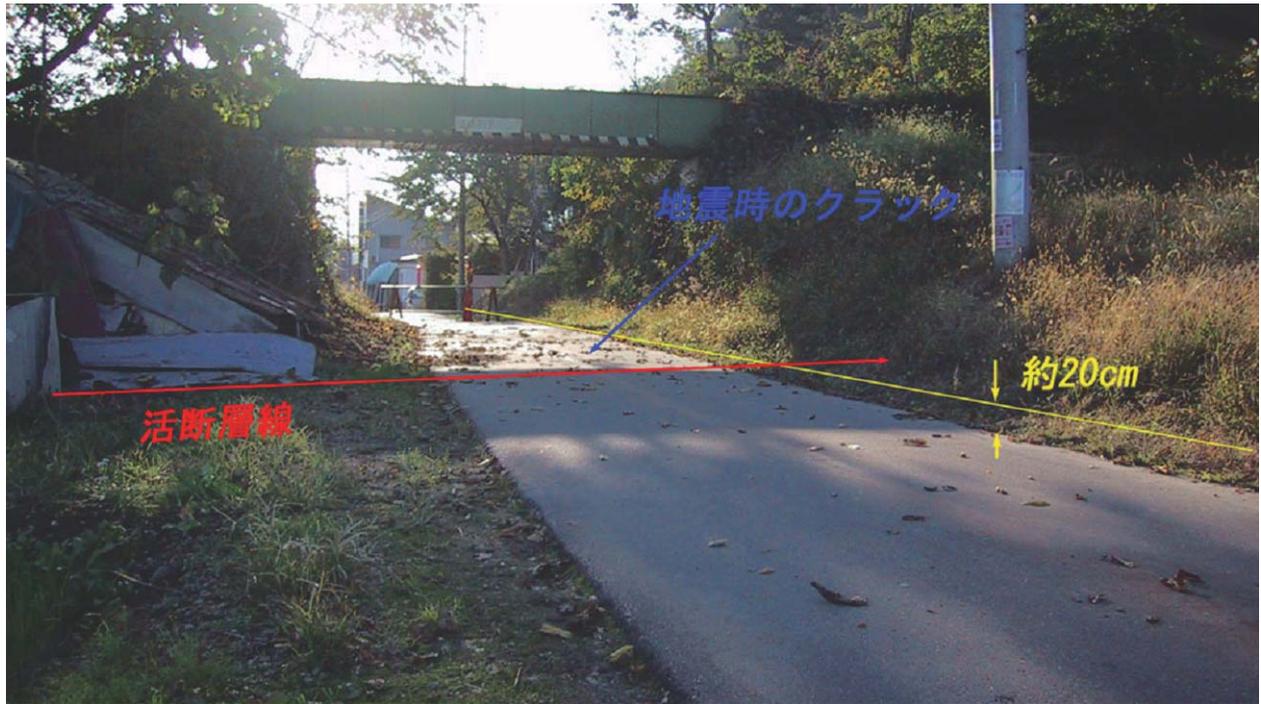
写真3 堀之内町 田戸の旧道（六日町西縁断層沿い）  
 Photo.3 Flexural displacement of the road surface along the trace of the western boundary fault of the Muikamachi Basin.

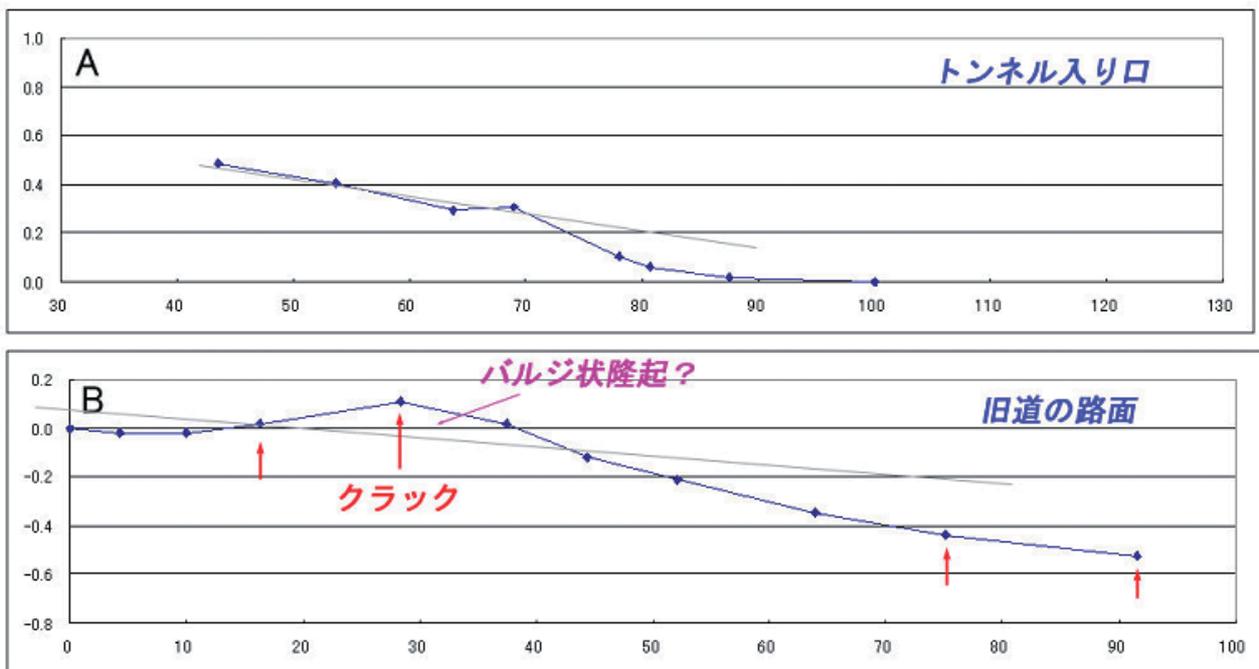
第3図 堀之内町における六日町盆地西縁断層の変位  
 Fig.3 Topographic cross sections showing flexural displacement of the road surface.  
 (a: The Joetsu high way, b: Old road located 700m south of the Joetsu high way)

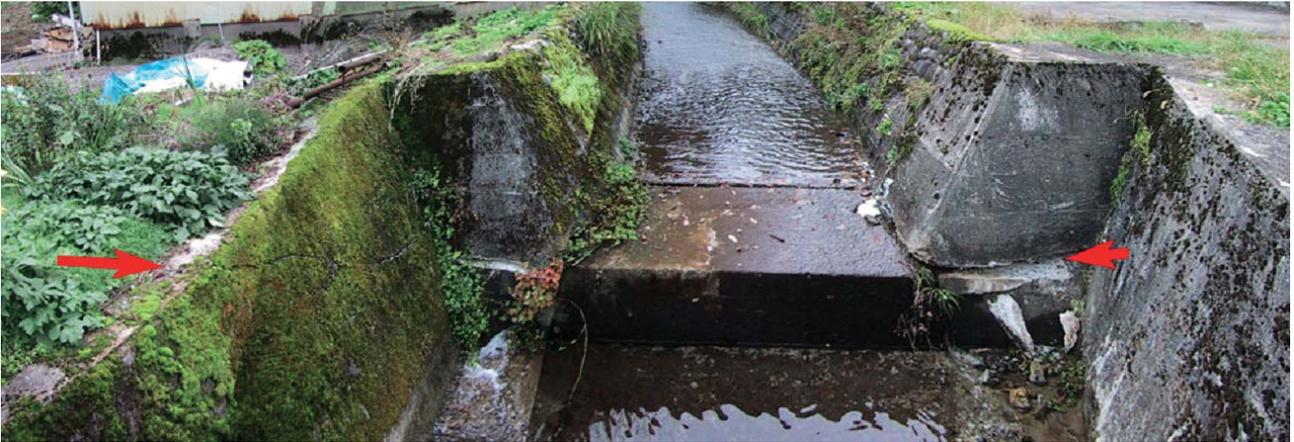
一方、小出町では、魚野川左岸の集落内の水田面・庭面等に、比高10～20 cmほどの撓曲変位が明瞭に現れている。変位は延長500 m以上追跡可能で、水路（写真4）や畑面（写真5）に逆断層運動に伴う短縮変形が現れる。数カ所で家屋直下を通過している。これらの地点は都市圏活断層図の断層線からはやや離れている。これは、この付近では活断層による累積的な変位地形が魚野川の側方浸食によって失われているためである。都市圏活断層図には破線（「位置やや不明瞭」）で示されており、指摘された事実に矛盾はない。

写真4 断層運動により破壊された水路（六日町盆地西縁断層）

Photo.4 Broken water way by faulting along the trace of the western boundary fault of the Muikamachi basin.

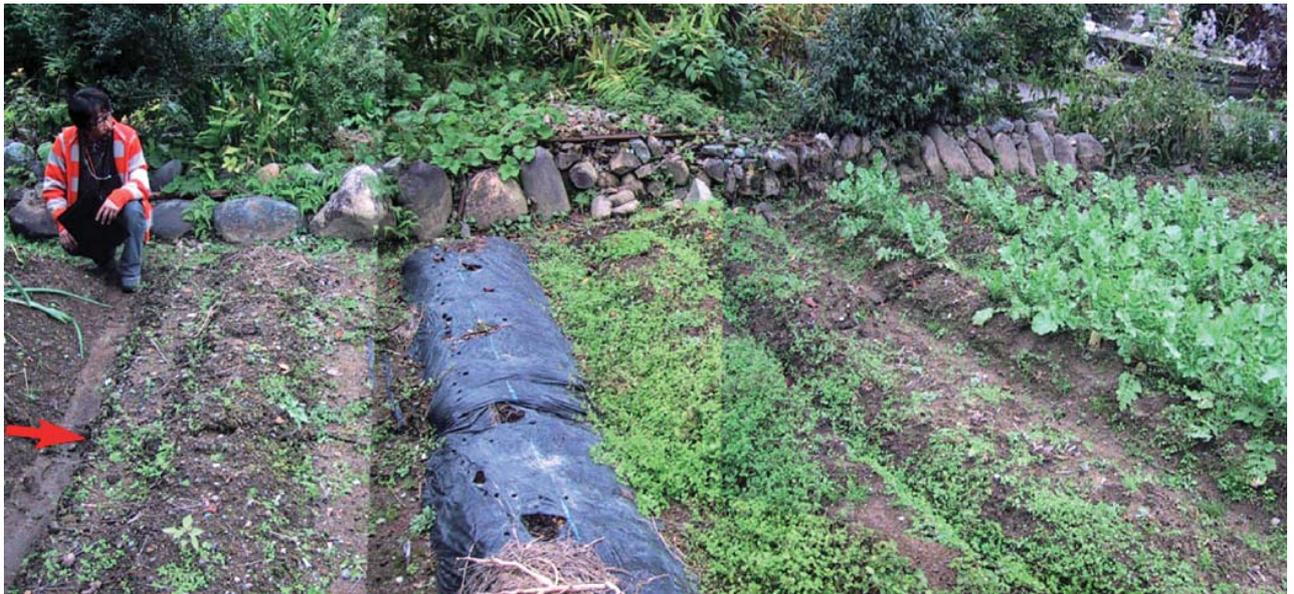
写真5 畑に現れた地震断層（六日町盆地西縁断層）

Photo.5 Surface faulting appeared on the paddy field surface along the trace of the western boundary fault of the Muikamachi basin.
