7-8 2007年能登半島地震の緊急調査報告

Urgent on-site survey on the source region of 2007 Noto Hanto earthquake

産業技術総合研究所
Geological Survey of Japan, AIST

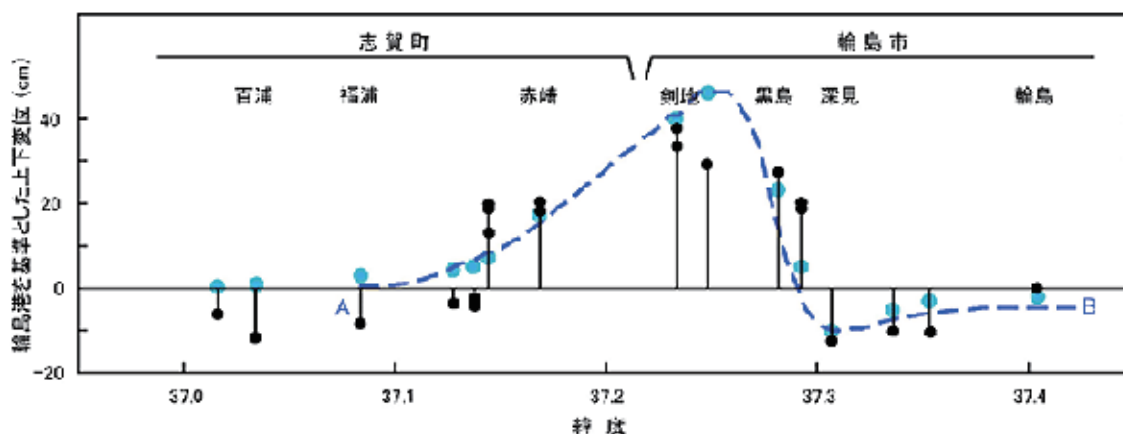
第1図 能登半島地震に伴う半島北西岸の海岸線の上下変位量

カキの分布上限を指標とし、輪島港に対する相対的な上下変位量を示す。各地点の変位量は、概ね5点での計測値の平均。青丸は図2に示す断層モデルによる各地点での計算値。青破線は図2に示す断層モデルによるA-B測線での計算値を投影。

上下変位を求めた結果、輪島市門前町鹿磯付近から志賀町風戸付近に至る約 20km 区間の海岸線で最大約 40cm の隆起が認められた。隆起は門前町剣地付近で最大となり、これより北側ではやや急に、また南側ではやや緩やかに高度を減じて、非対称の背斜状の変形パターンを示している。さらに、隆起域の北側の深見から皆月にかけての数 km 区間の海岸では 10cm 程度の沈降が認められた。

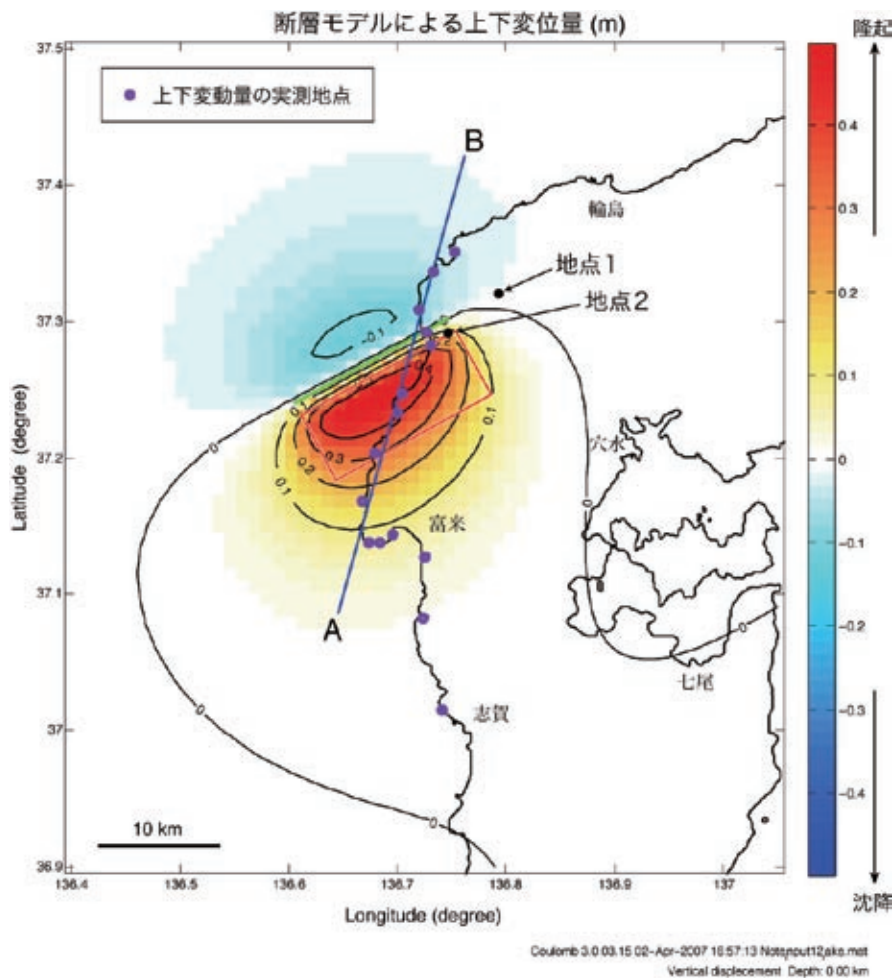
図 2 に、海岸線の上下変動量の分布を説明する震源断層モデルを示す。モデルは、断層面の長さ 15km、幅 12km、上端の深さ 2.0km、下端の深さ 12.4km、走向 58°、傾斜 60°、レイク 117°、すべり量 1.2m (Mw=6.5) とした。南側のドーム状の隆起と北側のわずかな沈降を再現するためには、震源断層を地表に現れない伏在断層にする必要がある。

第 2 図 断層モデルによる上下変位量

赤線は断層端の地表投影位置を示す。A-B 測線沿いの計算結果は図 1 を参照。

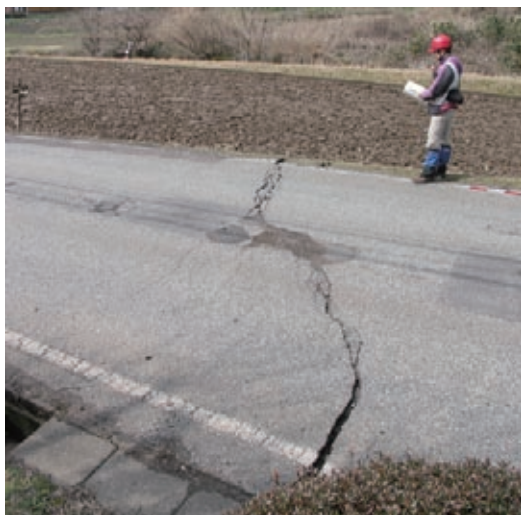
輪島市門前町中野屋地区などに小規模な地震断層が出現したことが金沢大学理学部の石渡 明教授らの調査グループによって3月27日に発見されたとの報道に基づいて、翌28日以降に現地で確認のための調査を行った。中野屋地区の地震断層は、県道38号輪島浦上線を東北東-西南西に横切り、路側に右ずれ8cmの変位を与えていた(写真1)。その西南西延長では水田面に最大幅40cmの雁行亀裂帯が延び、さらに濁池川のコンクリート護岸に開口亀裂を生じさせた。

第3図 中野屋地区において県道を横切る地震断層。図2の地点1。南西方向を見る。

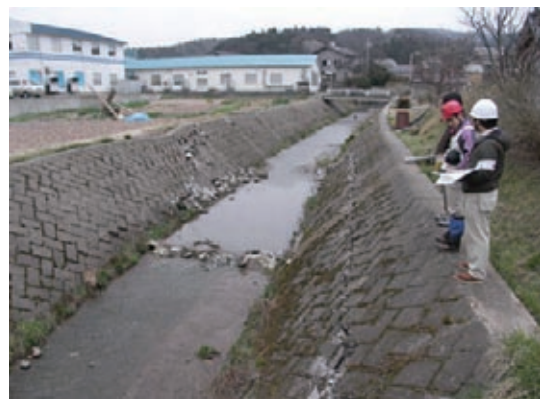
また、応用地質(株)の調査団から輪島市門前町道下地区で圧縮性の変状が見られるとの連絡を受け、3月28日に合同で調査を実施した。道下地区の東部を南北に貫流する護摩堂川では、約30mにかけての区間で、コンクリート河床とコンクリートブロックの護岸に南北圧縮による破壊が認められた(写真2)。この区間では複数の圧縮性および伸張性の断裂が生じていたが、全体としては数cmの南北性の圧縮を被っていた。これより上流の約200m区間では断裂が認められないことから、河床と護岸の変状は地下浅部にまで達した断層のずれを反映している可能性がある。ただし、この地点の西南西延長では道下地区の集落の北に沿って緩傾斜の斜面で舗装道路などの表面に重力性の圧縮や伸張による破壊も認められることから、変状の性質についてはさらに検討を要する。

第4図 道下地区の護摩堂川の護岸に見られた圧縮性が卓越する変状。図2の地点2。南方を見る。
