7-1 2014年長野県北部の地震に伴う地表地震断層および地表変状

Surface rupture and deformation associated with the Nagano-ken Hokubu earthquake in 2014

産総研，活断層・火山研究部門
Geological Survey of Japan, AIST

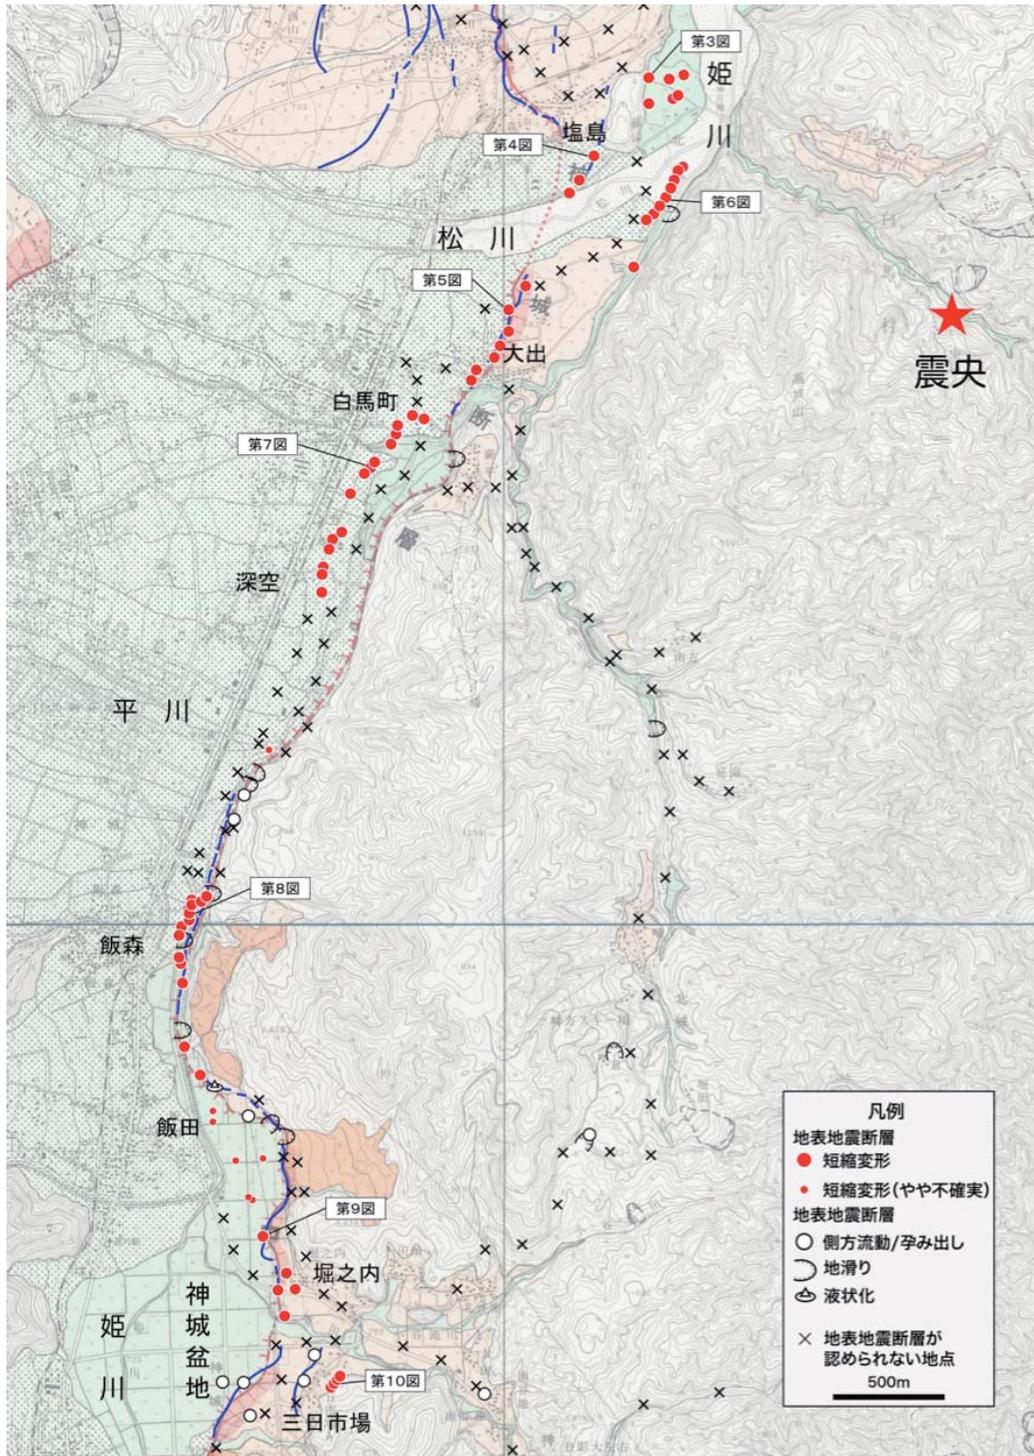
第2図 長野県北部の地震に伴う地表地震断層および地表変状の分布。基図は、国土地理院発行の都市圏活断層図（東郷ほか，1999；澤ほか，1999）。灰色実線は5万分の1地質図幅（中野ほか，2002；加藤ほか，1989）に基づく。青色実線および青色破線は松多ほか（2006）による活断層分布に基づく。

Fig.2 Spatial distribution of surface rupture and deformation associated with the Nagano-ken Hokubu earthquake in 2014. Active fault traces and base map are after Active Fault Map in Urban Area 'Shiroumadake' (Sawa *et al.*, 1999) and 'Omachi' (Togo *et al.* 1999) by Geospatial Information Authority of Japan. Gray solid lines are geological faults after Geological Map Quadrangle Series 1:50,000 'Shiroumadake' (Nakano *et al.*, 2002) and 'Omachi' (Kato *et al.*, 1989) by Geological Survey of Japan. Blue solid lines and dashed lines denote active fault traces mapped by Matsuta *et al.* (2006).

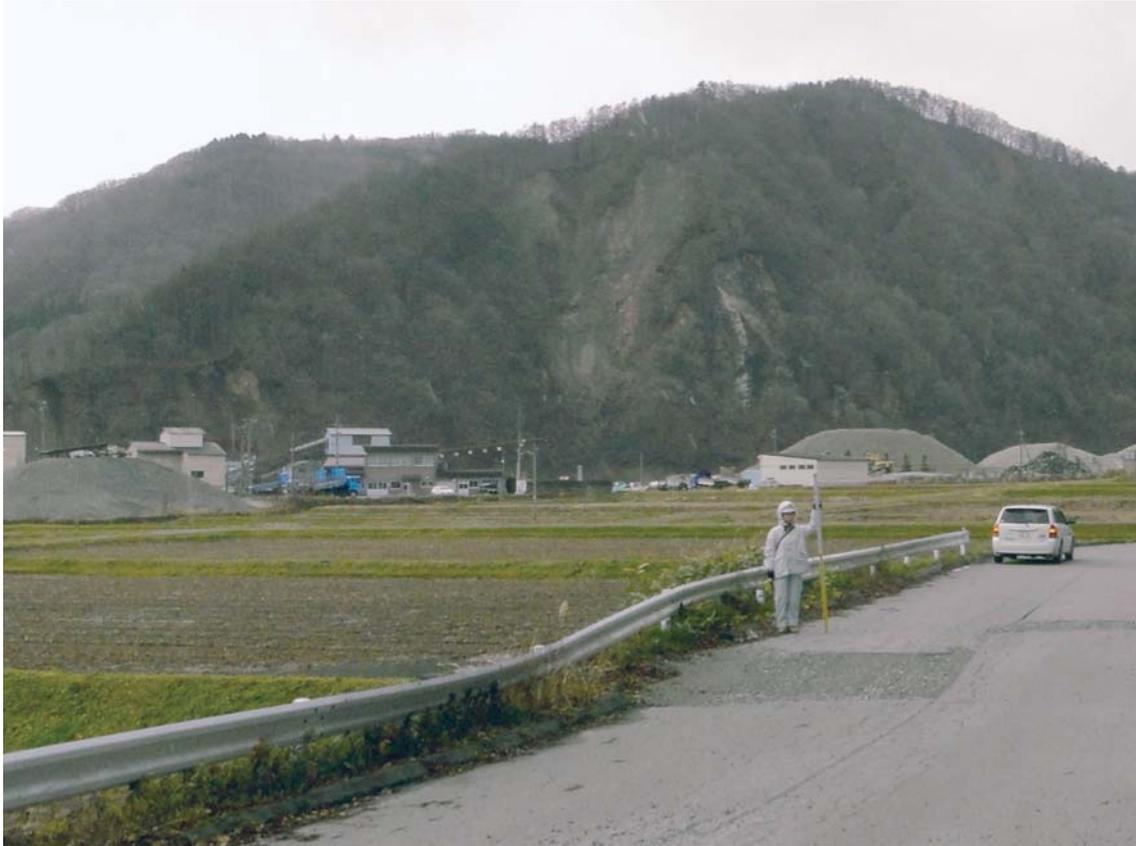
- 1) 本報の北端に位置する塩島集落の東では，二条の地震地表断層が概ね東西走向に並走し，二条の逆断層で限られたポップアップ構造を形成する。北側の断層は，北側が低下する上下変位約30cmの撓曲変形が舗装道路に認められ，ガードレールでは約26cmの水平短縮が測定された（第2図）。この撓曲変形は東側の田圃に連続し，変位量は徐々に減少して約100m東の田圃内で消失する。一方，南側の断層は，田圃中に南側低下の撓曲変形を生じ，約200mの区間で認められる。田圃では上下変位は約20-40cmが，田圃に沿う南北方向の側溝では水平短縮約20cmが計測された。これまでの調査範囲においては，本地点が地表地震断層の北端とみられる。

第3図 塩島集落の東，舗装道路に認められた北西側低下の撓曲崖．写真は南東向きに撮影．

Fig.3 A flexure scarp facing to the northwest on a paved road with asphalt near east of Shiojima district.
The photo is taken towards the southeast.

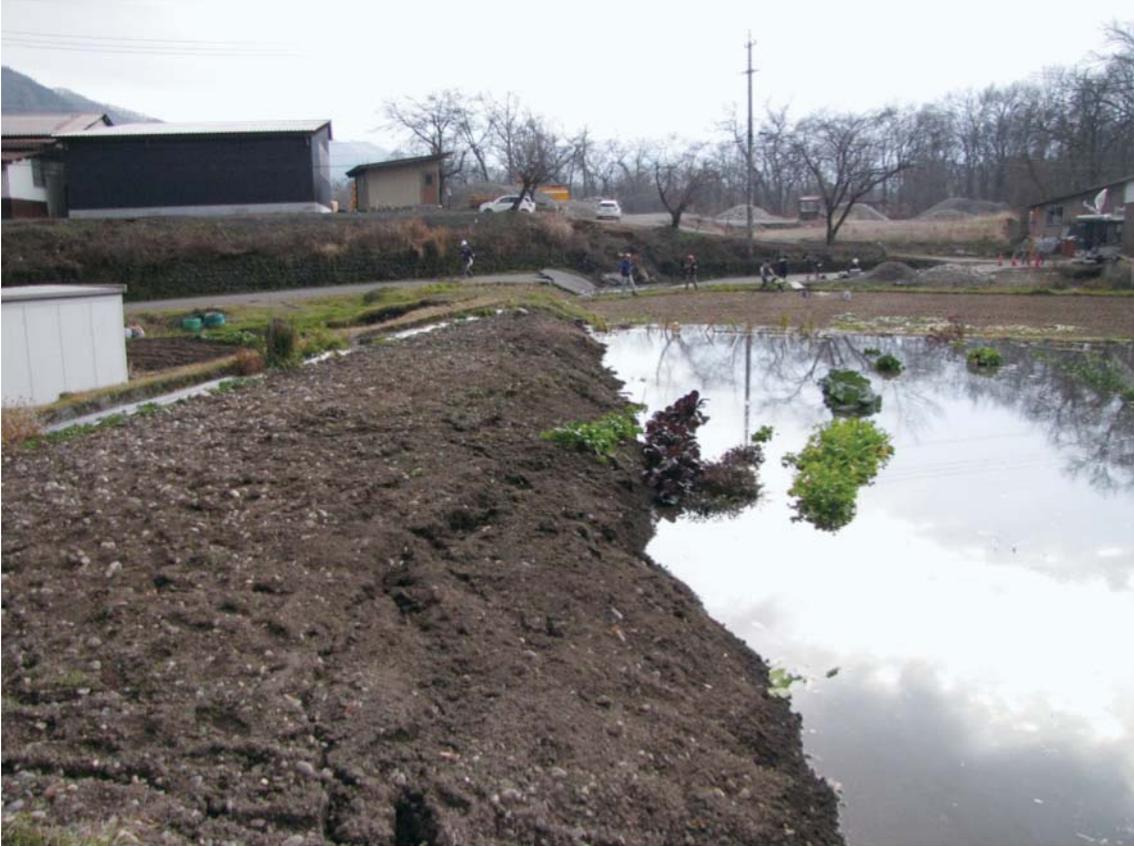
- 2) 塩島集落の南から松川河川敷にかけて，道路および田圃，畑上に撓曲崖が約250m連続する。第3図で示す地点では，東側が隆起する上下変位約90cmの撓曲崖が認められる。この撓曲崖は，廣内ほか（2014）で報告されたものと一致し，現時点で最大変位地点と考えられる。
- 3) 城山丘陵南から南へ2kmの区間では，地表地震断層は既報の神城断層トレース（松多ほか，2006）に沿って断続的に認められる。この区間では，変位量は南に向かって90cmから30cmへと減少する。第4図で示す撓曲崖は，この区間のおおよそ中点にあたる大出集落の北に位置し，東側が相対的に上下変位約50cm隆起する。

第4図 塩島集落の南，舗装道路および田圃，畑に連続して認められる西側低下の撓曲崖。写真は南向きに撮影。

Fig.4 A flexure scarp facing to the west on a paved road with asphalt, paddy fields and agricultural fields near south of Shiojima district. The photo is taken towards the south.

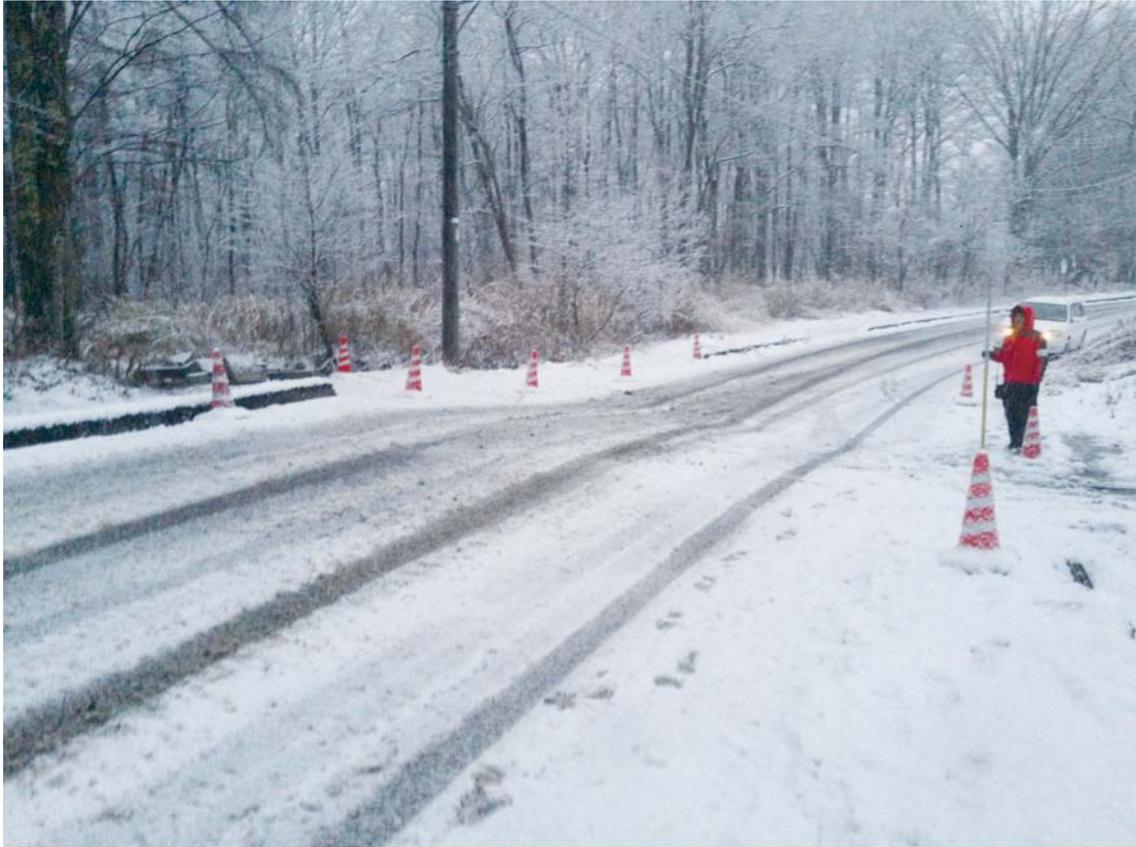
第5図 大出集落の北，舗装道路に認められる西側低下の撓曲崖。写真は南西向きに撮影。
Fig.5 A flexure scarp facing to the west on a paved road with asphalt near north of Ooide district. The photo is taken towards the southwest.

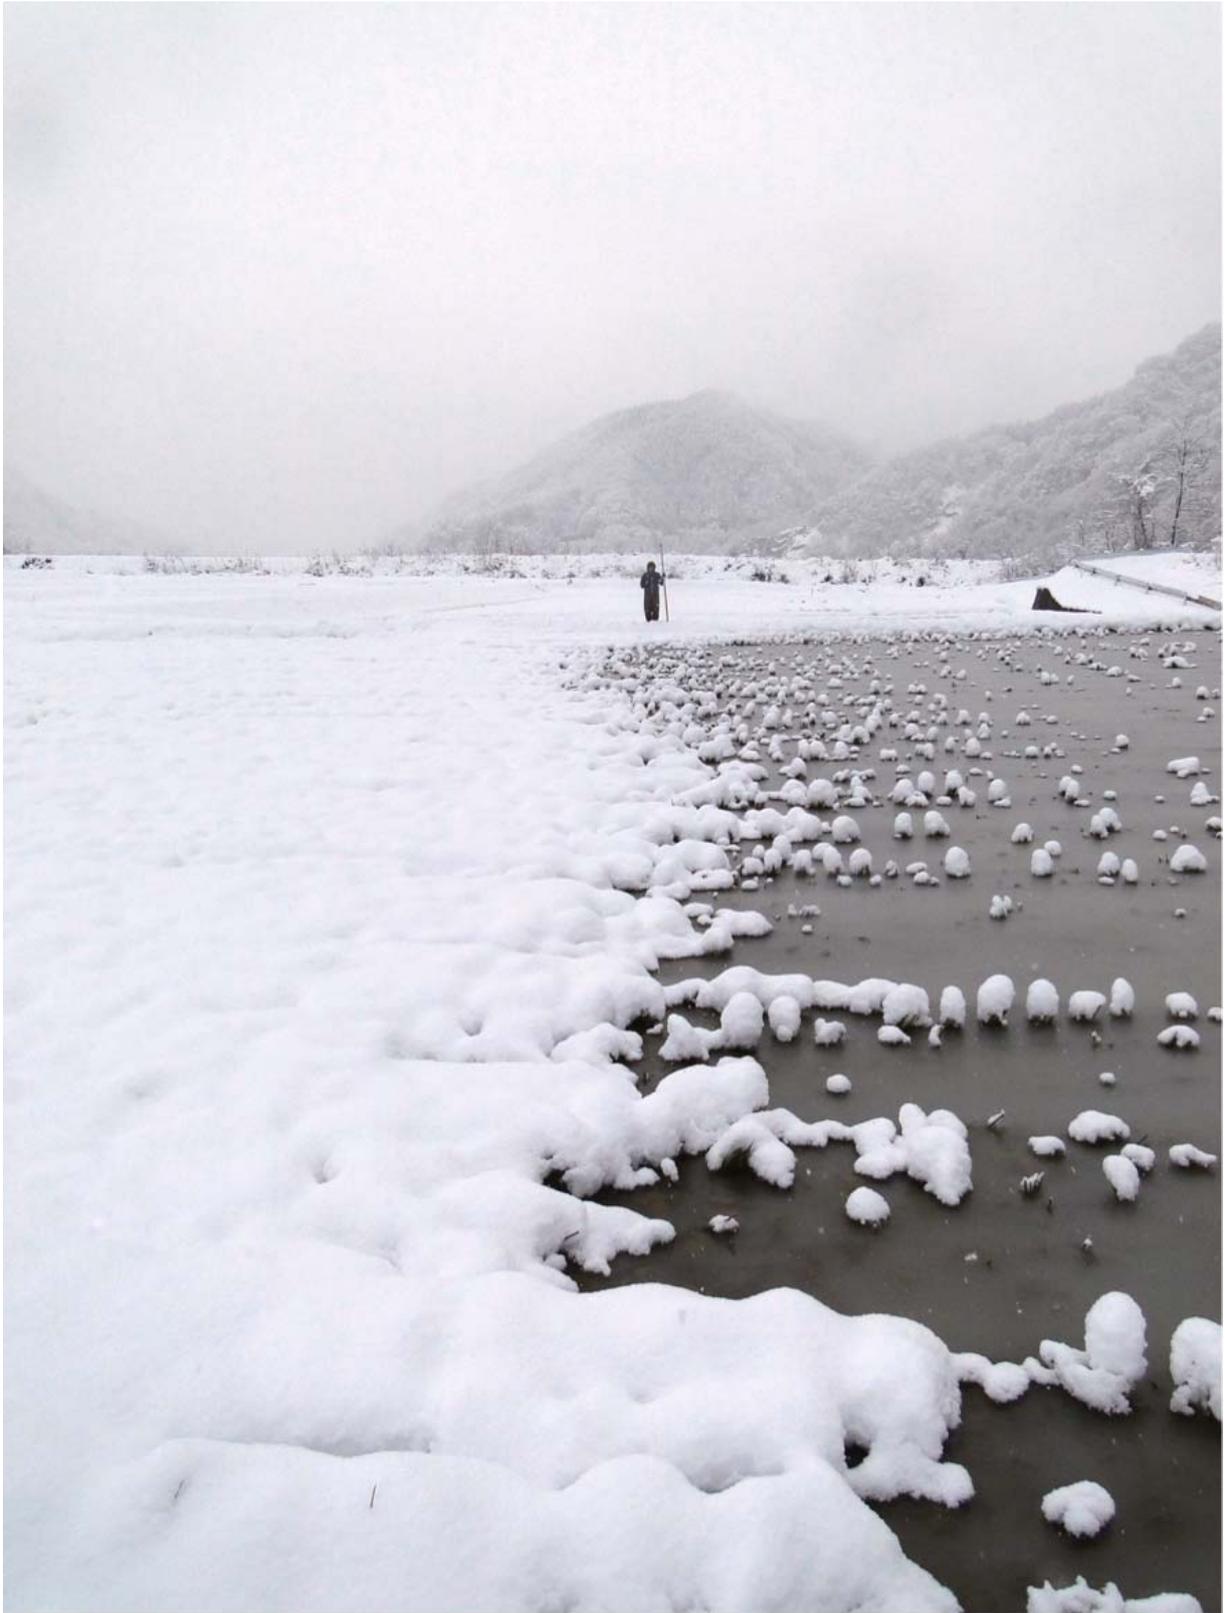
- 4) 一方，松川および姫川の合流地点付近では，東側低下の撓曲崖が延びており，上述した東側隆起の地震断層に対するバックスラストが認められる。この東側低下の撓曲変形は，田圃と盛り土上に約350m連続し，約20-60cmの上下変位が認められた（第5図）。
- 5) 白馬町東から深空集落まで，東隆起の上下変位最大約20cmの撓曲変形が約1km連続する。第6図で示す田圃に形成された撓曲崖は，田圃上で走向を変えながら湾曲し，写真奥に映る小丘の西側に連続する。1948年米軍撮影の空中写真には，地表地震断層とほぼ同じ位置に，下流側隆起の逆向き低崖が断続的にみられ，地表地震断層にある変位との累積性が認められる。この地表地震断層は深空集落南周辺の姫川沿いで消失する。

第6図 松川および姫川の合流地点付近に認められるバックスラスト、田圃と盛り土に連続して認められる東側低下の撓曲崖。写真は北向きに撮影。

Fig.6 A flexure scarp facing to the east, due to back thrust, on paddy fields and artificially banking fields near intersection of the Matsukawa River and the Himekawa River. The photo is taken towards the north.

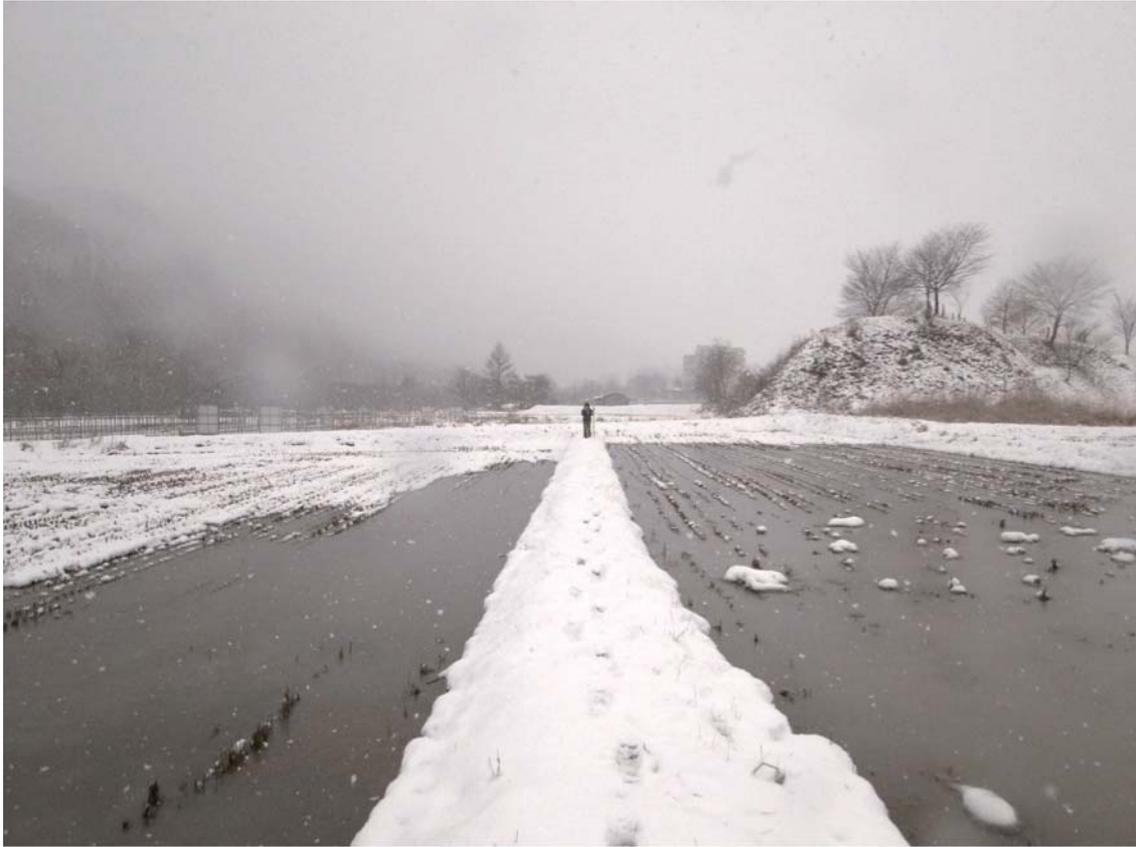
第7図 白馬町集落の東，田圃に連続して認められる北西側低下の撓曲崖．写真は南向きに撮影．

Fig.7 A flexure scarp facing to the northwest on paddy fields near east of Hakuba district. The photo is taken towards the south.

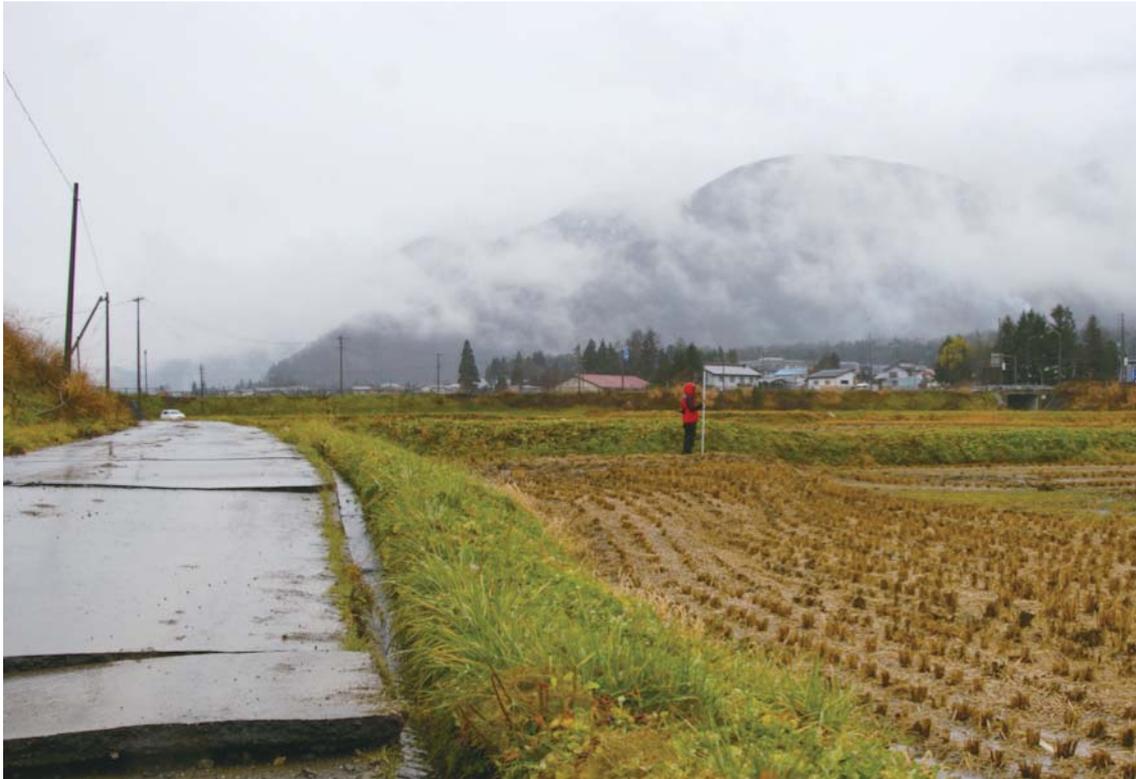
- 6) 飯森集落東では，複数の田圃に約260mの区間，東側隆起の上下変位約20-50cmの撓曲崖が続く。第7図に示す，これらの小規模な撓曲崖は，走向を変えて大きく湾曲しながら南へ連続し，地表付近の断層傾斜が極めて低角であることを示す。深空集落まで飯森集落までの区間では，姫川の右岸，左岸ともに地表地震断層は確認できないため，姫川に沿うものと考えられる。一方，飯森集落より南では，地震断層は県道33号線と姫川を斜めに横断し，飯田集落東の田圃へ断続的に

第8図 飯森集落の東，舗装道路および田圃に湾曲して連続する，西側低下の撓曲崖．写真は南向きに撮影．

Fig.8 A flexure scarp facing to the west on a paved road with asphalt and paddy fields near east of Iimori district. The photo is taken towards the south.

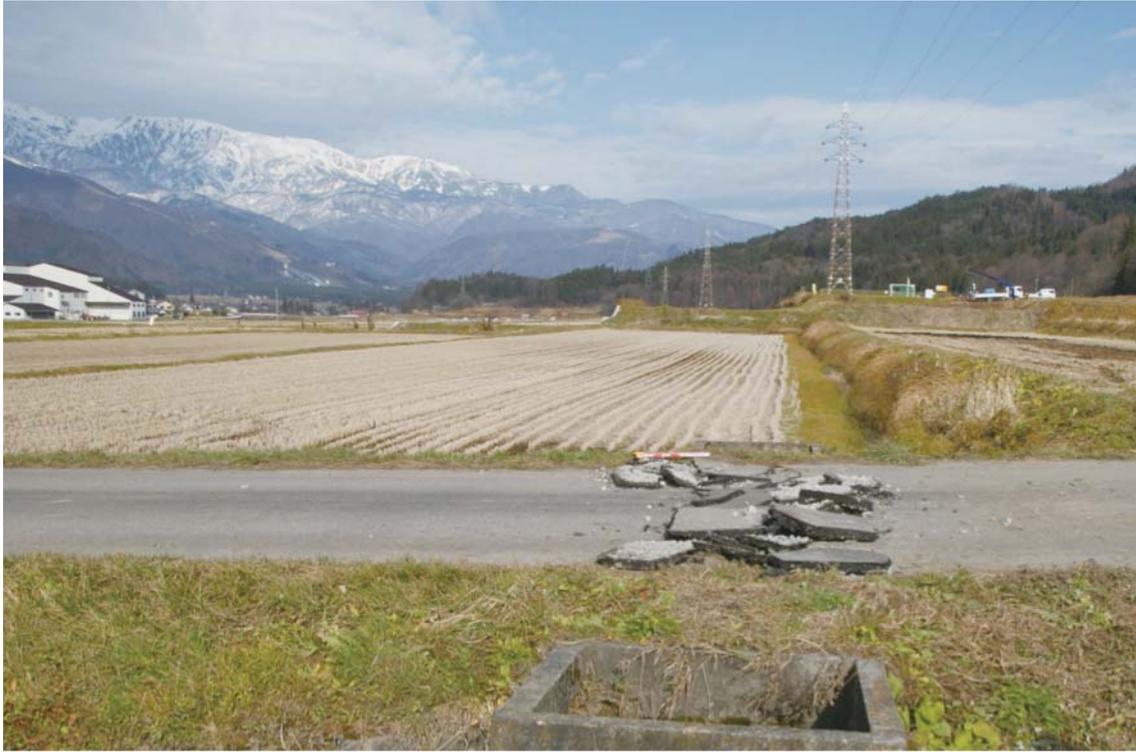
- 7) 堀之内集落西の田圃では、明瞭な撓曲崖は認められず、東西方向の側溝に生じた水平短縮が断続的に認められる。第8図の地点では、東西方向の舗装道路に水平短縮によるアスファルトのバッキングがみられる。一方、その延長部の田圃上には顕著な撓曲変形は認められない。同様に構造物から確認することのできる短縮変形は、谷地川付近の舗装道路でも認められた。それ以南では、既知の神城断層に沿っては、側方流動など地表変状は認められるものの、地表地震断層は認められなかった。
- 8) 三日町集落の東では、山地と低地の境界付近に北東走向に延び、右横ずれ変位を示す地表地震断層が認められた。第9図の地点では、資材置き場において、右横ずれ変位を示す地表地震断層がN65°E方向に約600m連続する。断層に沿って、開口クラックが杉型に雁行配列し、コンクリートの断裂部から右横ずれ変位約4-15cmと、南東側が相対的に隆起する上下変位約3-10cmが認められた。この断層はこれまで活断層として指摘されていないが、三日市場集落内および集落南西で報告されるN30-60°Eの神城断層（東郷ほか，1999；松多ほか，2006）の上盤側にあたり、逆断層上盤側で形成された副次的な断層と考えられる。

第9図 堀之内集落の西，東西方向の舗装道路に水平短縮によるアスファルトのバックリングが認められる。写真は北向きに撮影。

Fig.9 A horizontal shortening and buckling on a paved road with asphalt near west of Horinouchi district. The photo is taken towards the north.

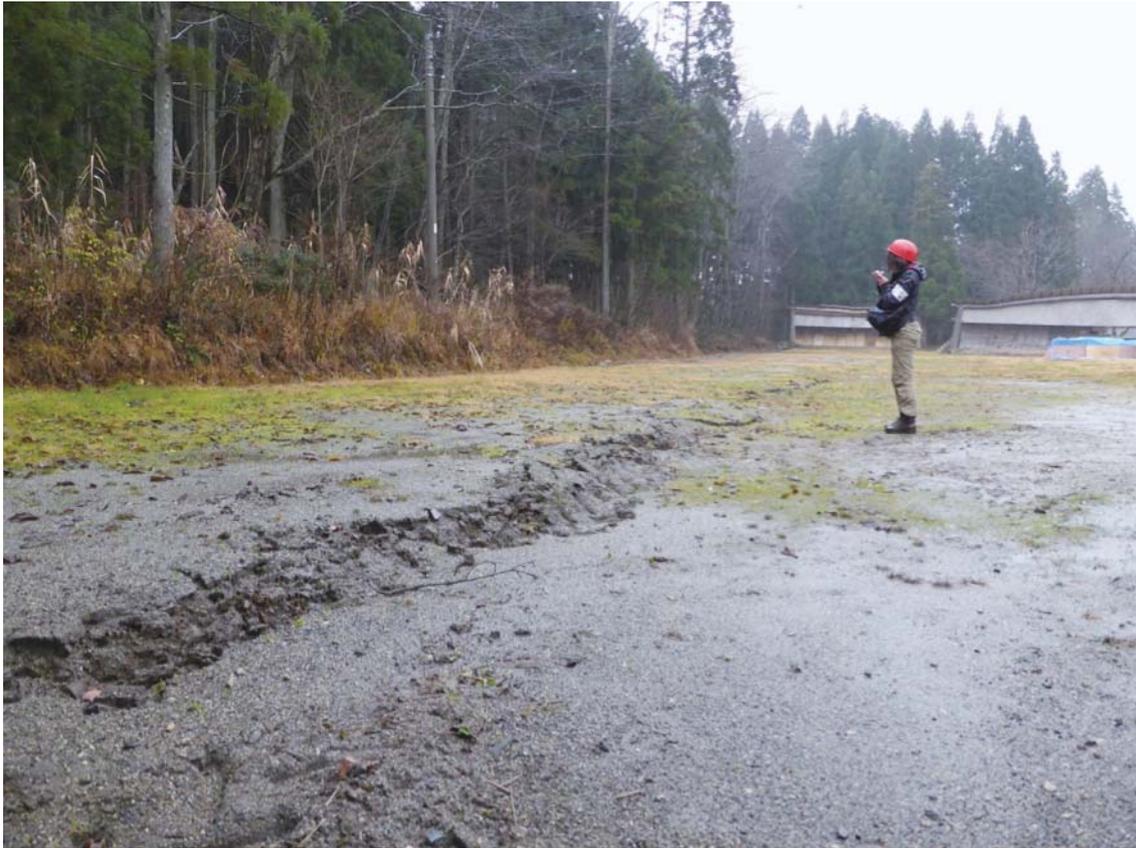
第10図 三日市場集落の東，資材置き場に右横ずれ変位を示す，西側低下を伴う雁行亀裂が連続する．写真は南向きに撮影．

Fig.10 En echelon cracks with right-lateral strike slip movement on a vacant ground near east of Mikkaichiba district. The photo is taken towards the south.
