9-12 平成28年(2016年)鳥取県の中部に発生した地震に関する情報

Information about the M6.6 earthquake generated in the central part of Tottori Prefecture in 2016

産業技術総合研究所
Geological Survey of Japan AIST

【現地調査の報告】

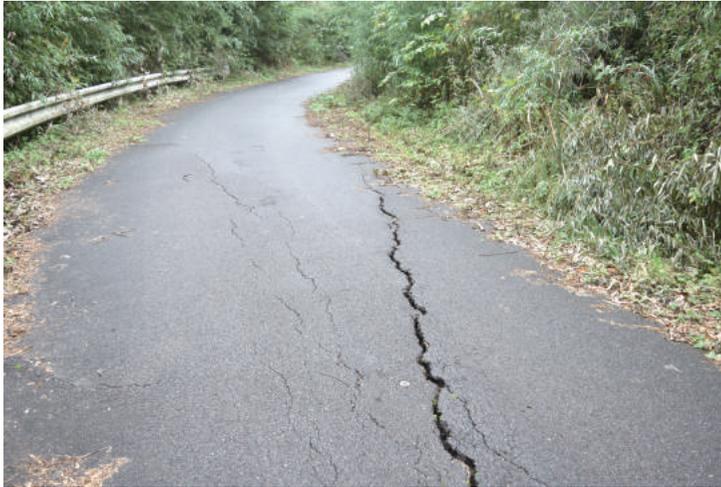
写真1 余震分布域を横切る測線上（地点1：円谷町一岩倉間の舗装道路）で観察された開口亀裂。斜面下方側が落ちる重力性の亀裂と解釈した。
 Photo1 Open cracks observed on the survey line across the focal area (Loc. 1 Paved road between Maruya and Iwakura)

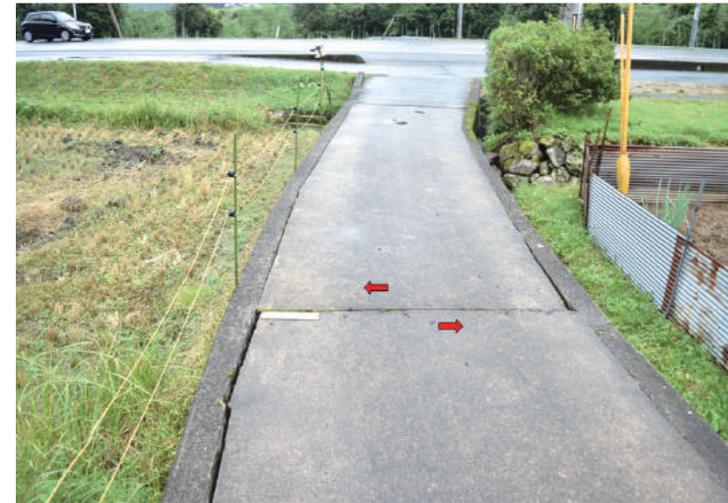
写真2 本震の震央付近（地点2：恩鳥）で観察された左横ずれもしくは回転による移動を示すコンクリート道路接合部の開口。周辺への延長が認められないため、地表地震断層を示すものではないと判断した。
 Photo2 Open cracks indicating left lateral slip of rotation on the joint parts of paved road observed around the epicenter of mainshock (Loc. 2 Ontori)

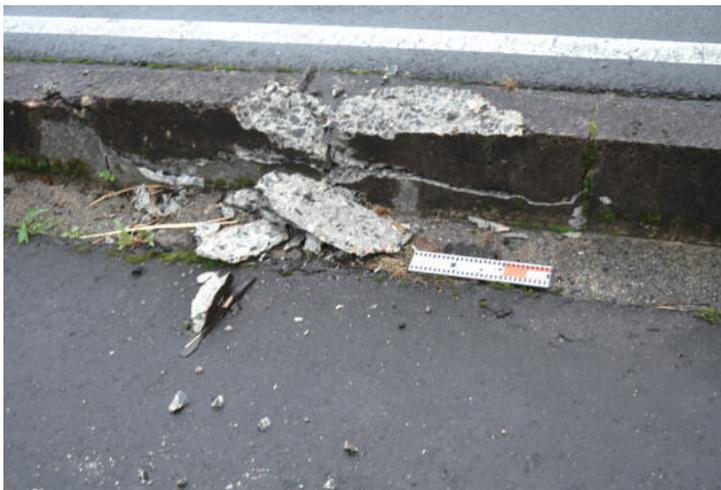
写真3 本震の震央付近（地点2：恩鳥）で観察された石の破壊。左横ずれを伴わず、周辺への延長も認められないため、地表地震断層を示すものではないと判断した。
 Photo3 Broken curbstone observed around the epicenter of mainshock (Loc. 2 Ontori)

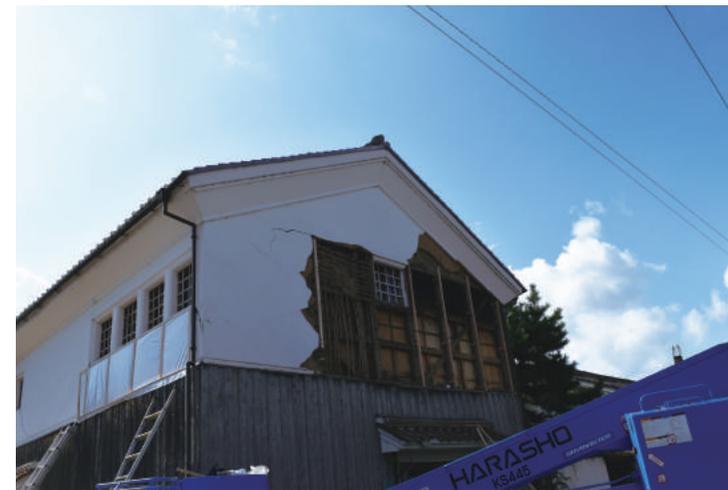
写真4 倉吉市内の白壁土蔵（地点3）にみられた壁材の崩落。調査範囲内のその他の土蔵では、これほどの被害は認められなかった。
 Photo4 Broken wall on the storehouse in Kurayoshi City (Loc. 3)
