7 - 11 淡路島中部，先山断層の活動性及び活動履歴調査

Paleoseismology and activity study of the Senzan fault, central Awaji Island

地 質 調 査 所

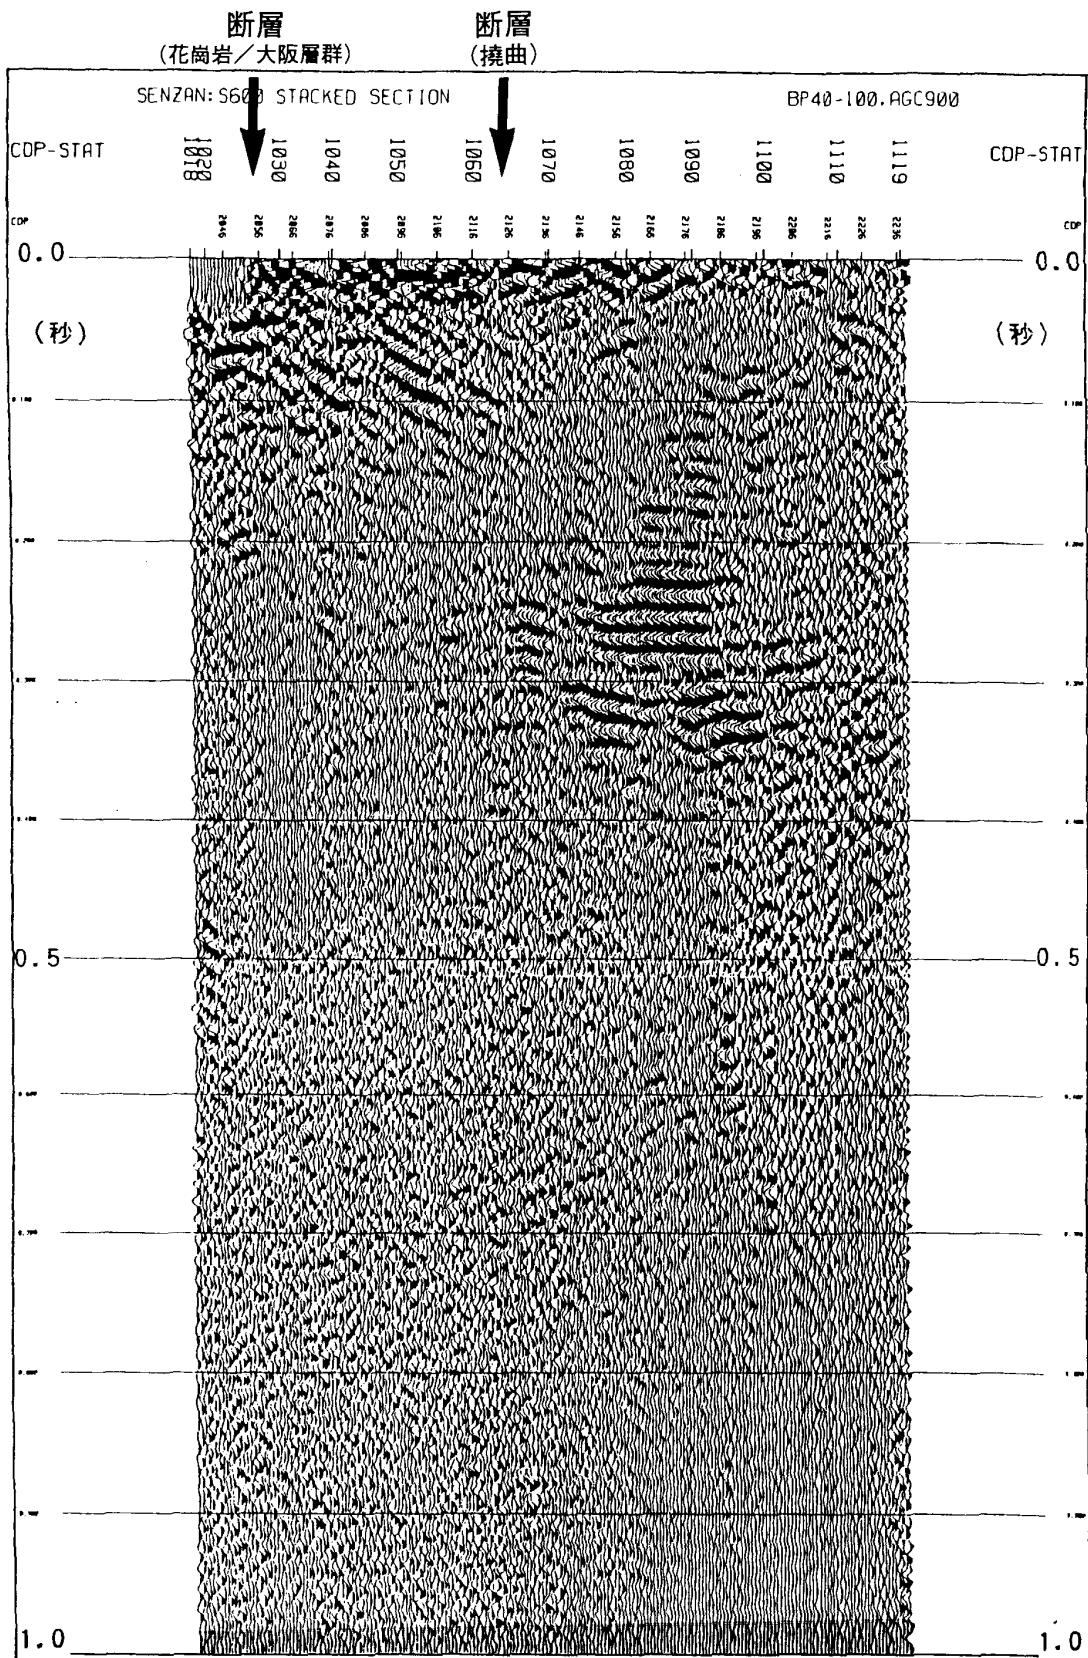
浅層反射法弾性波探査（第3図）及びその測線上でのボーリング掘削調査（第4図）からは，本断層は南部では，花崗岩と大阪層群を境する断層と，大阪層群の褶曲変形を伴う断層の2つの断層として分布することが推定された。このうちの南東側に位置する大阪層群を変形させる断層を挟んでは，低位段丘堆積物の厚さが南東側で約9m厚くなるのが認められた。

第3図 浅層反射法弾性波探査，概査域の時間断面（マイグレーション処理なし）

Fig. 3 Seismic reflection profile across the Senzan fault.

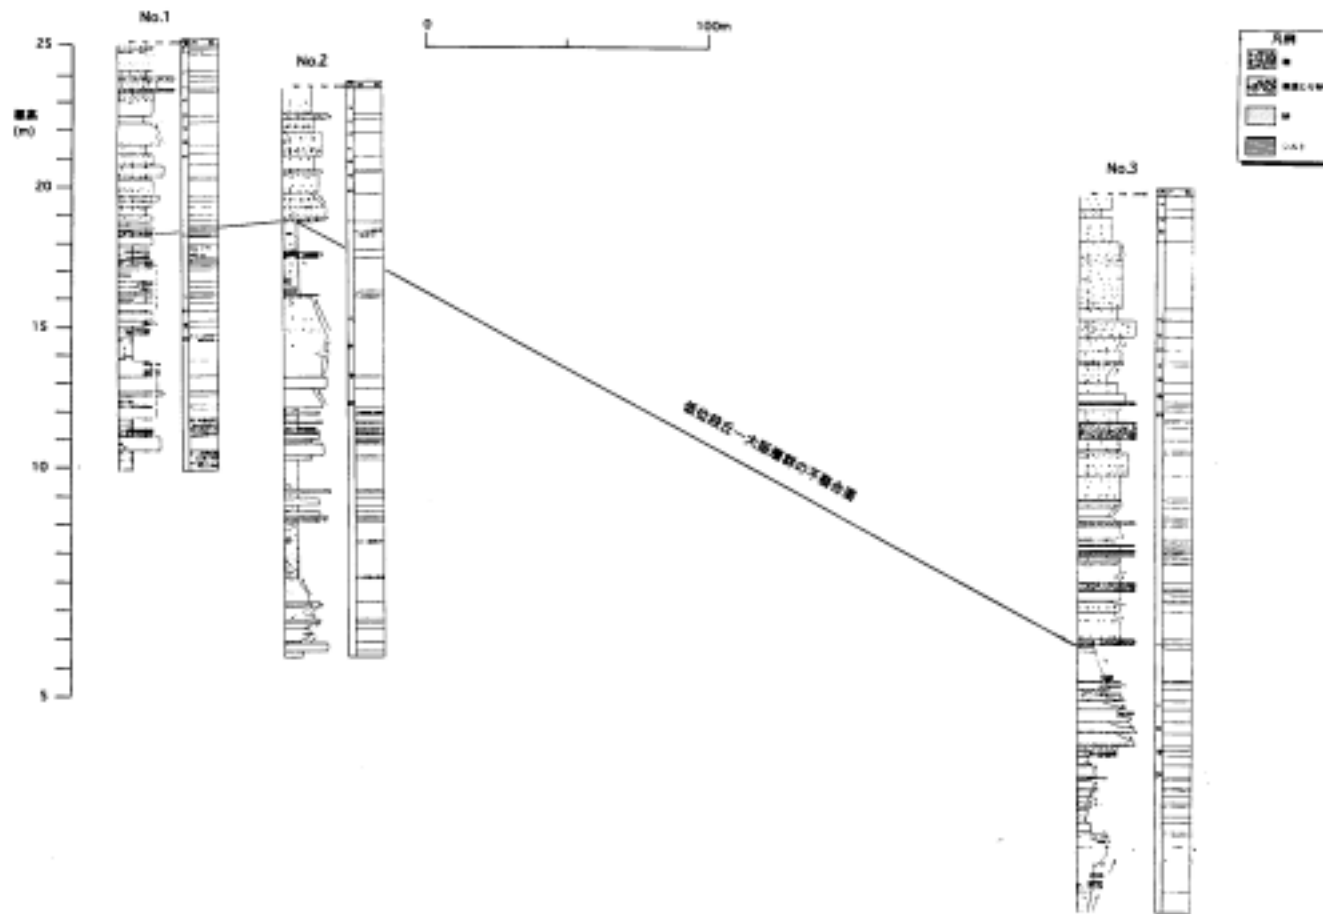
第4図 ボーリング柱状図
 Fig. 4 Columnar sections of boreholes.

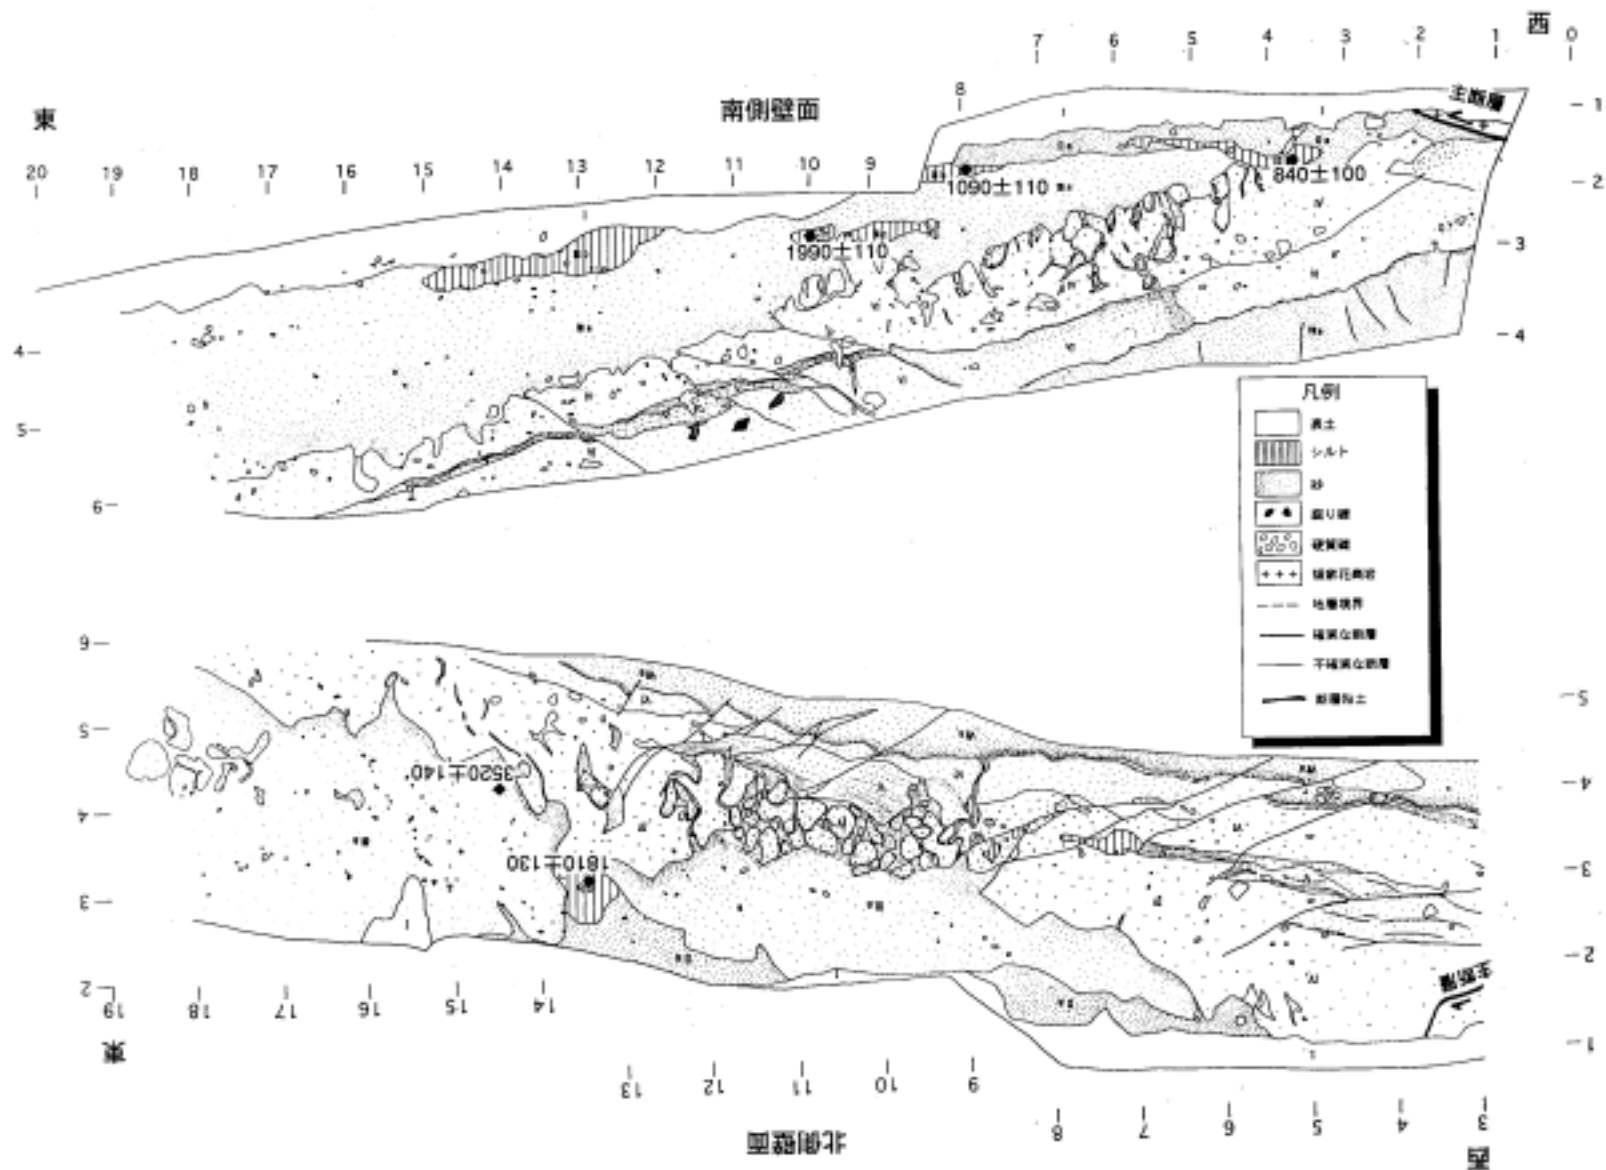
トレンチ発掘地点（第2図）は，安坂地区の片山川左岸の畑地で，この境界線上を断層が通るものと推定して，トレンチを掘削した。トレンチの規模は長さ約20m，幅約5m，深さは最大3.5mである。トレンチの壁面には約60°の傾斜をもたせた。トレンチの壁面（第5図）には，花崗岩の風化物からなるマサ状の崖錐性堆積物が，ほぼ全面に露出した。崖錐性堆積物は大きく7層に区分された。断層は，この崖錐性堆積物の上に花崗岩が，低角度の逆断層で衝上する形で観察された。断層はトレンチの西端に露出し，断層面の傾斜は10 - 20°と，非常に低角度である。また，崖錐性堆積物中にも断層に伴うと推定される変形構造が見られた。断層は，現耕作土直下の崖錐性堆積物上にある黒色土壌の層準をも切っていることから，最新の断層活動は，この土壌の形成以降であると考えられる。この黒色土壌の年代は，放射性炭素年代測定の結果，840 ± 100年B.P.及び1,090 ± 110年B.P.と得られた。また，断層上盤側で掘削したボーリングでは，花崗岩の下，深度8m以深に大阪層群と推定される堆積物が見られ，断層が20 - 30°の低角度のまま連続していることが確認された。

第5図 安坂地区トレンチ壁面のスケッチ
 Fig. 5 Logs of the trench exposure in Yasuzaka area.
