7-39 大阪湾西部の断層分布

The distribution of faults in the Osaka Bay

海上保安庁水路部

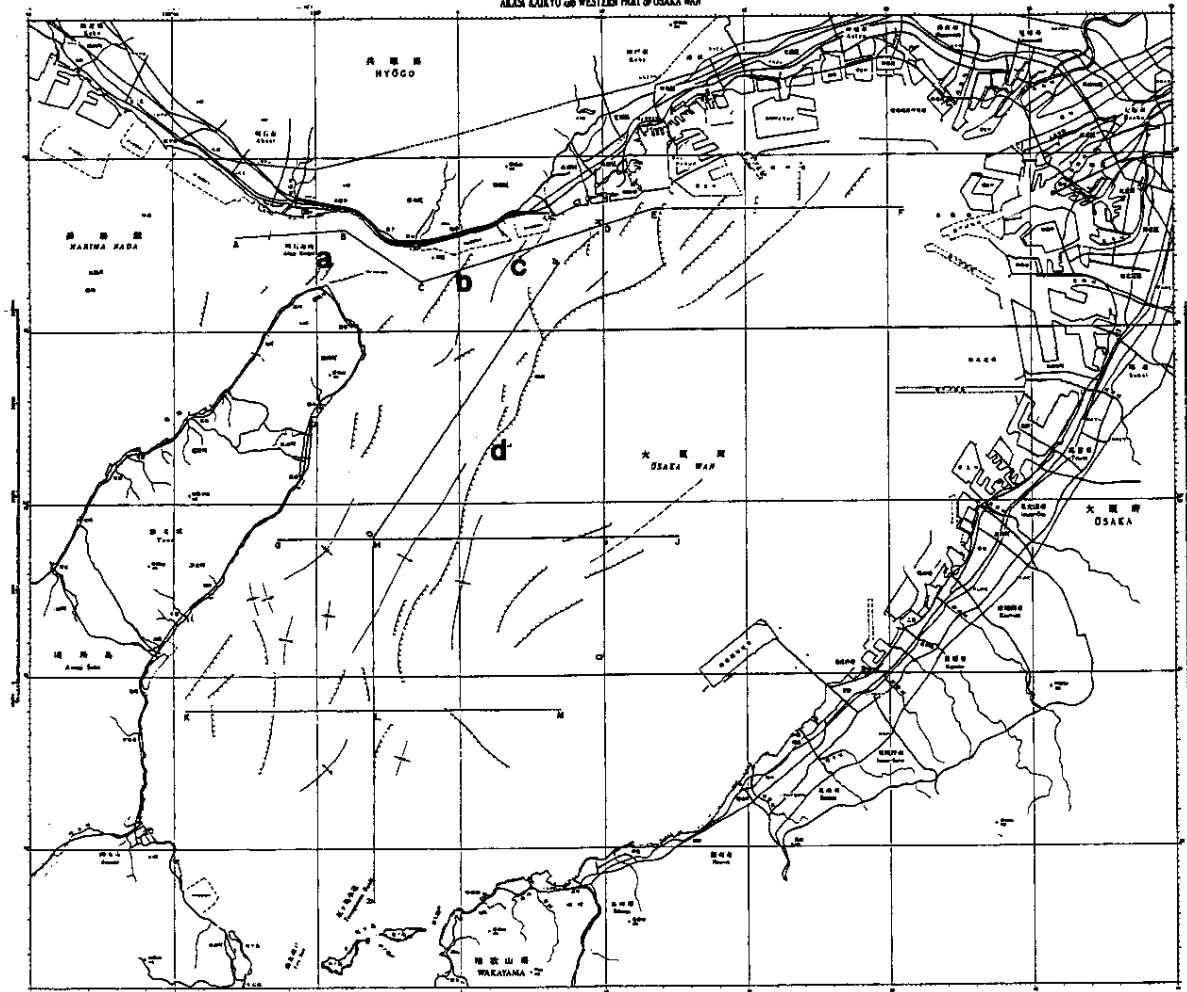
今回の断層調査は、主にスパーカーにより行っているため、表層部の分解能に乏しく、これら断層が今回の地震に伴い動いたかどうかを判断する決定的な証拠は得られなかったものの、第1図のa（野島断層の海域延長部）、b（垂水沖の断層）、c（須磨沖の断層）は地震断層の可能性がある。

第1図 大阪湾周辺の断層分布

Fig.1 Active faults on the Osaka Bay and adjacent area.

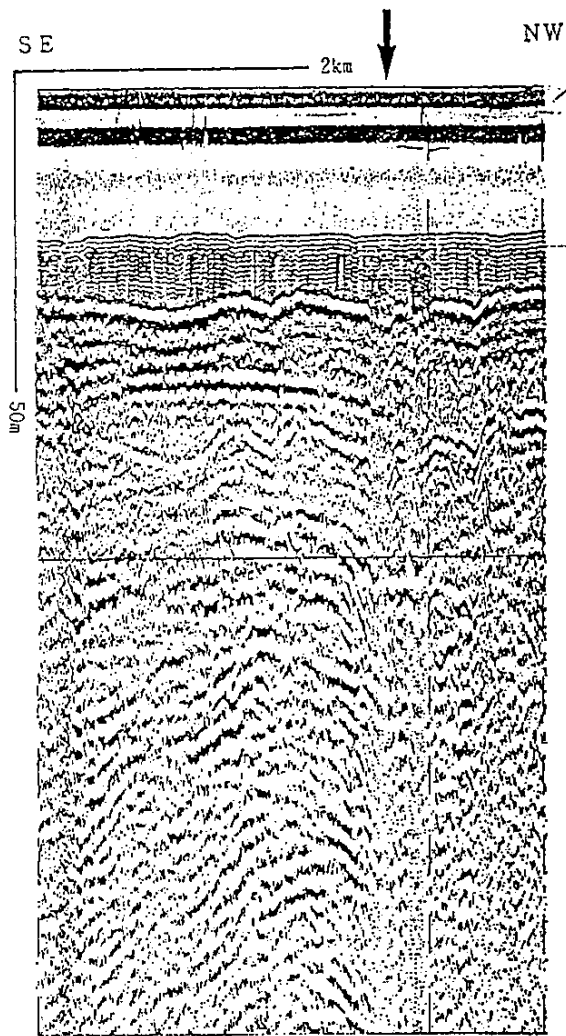
垂水沖の断層（第1図b、第2図）を横切る1974年に得られたソノプローブ音波探査記録では、最上位層に変形は見えないが、今回得られたスパーカー記録では、最上位層にも変形が及んでいるように見える。この周辺の海域について、サイドスキャンソナーにより海底面の微地形調査を行った。サイドスキャンソナー記録では、反射率の高い（固い）平坦な海底の上に、北北東～南南西走向の小さな段差が認められ、そこを境として反射率の低い（軟らかい）堆積物が分布しているのが認められる（第5図）。この形状は、海底面に地割れが生じていることを示唆している。

第2図 垂水沖（第1図b）の音波探査記録
 Fig.2 Seismic profile on off Tarumi , Kobe. (Fig.1b)

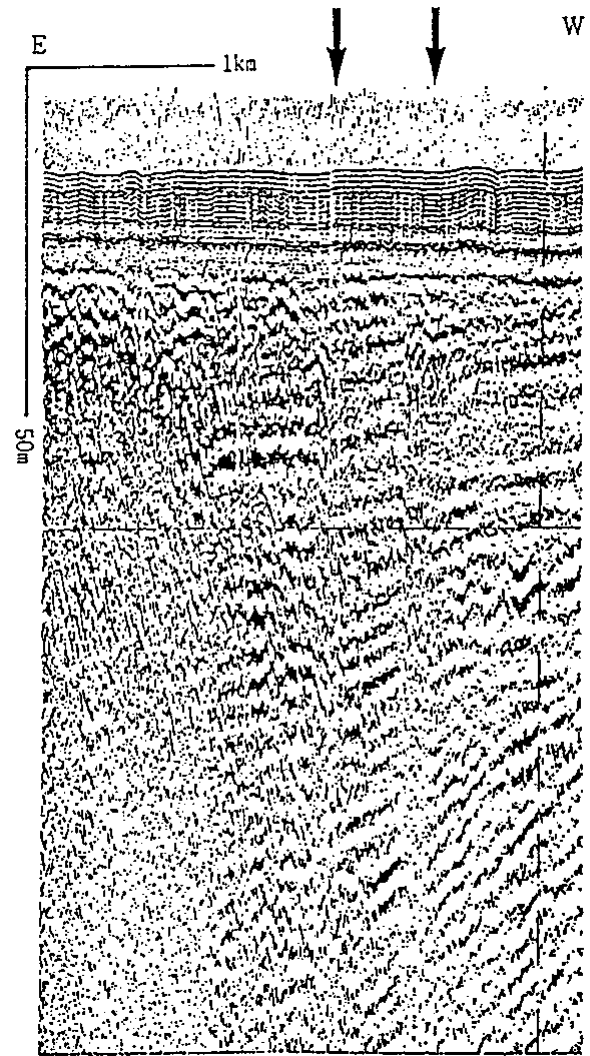
第3図 須磨（第1図c）の音波探査記録
 Fig.3 Seismic profile on off Suma , Kobe. (Fig.1c)

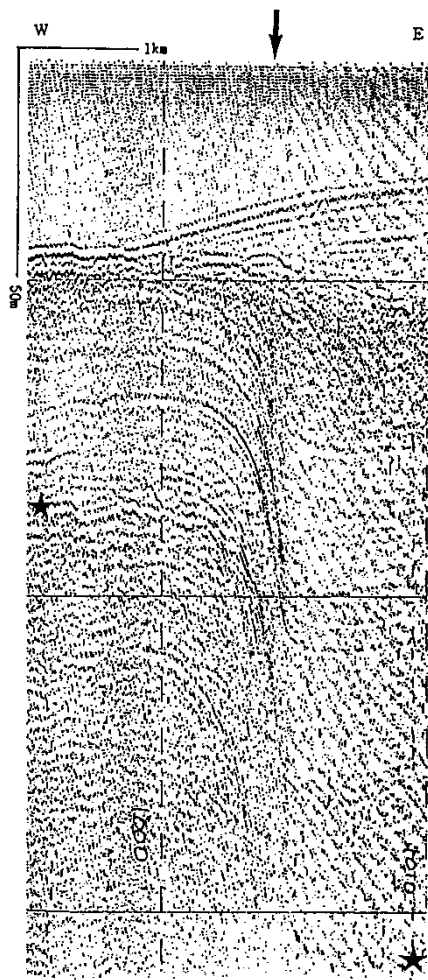
一方、これ以外の断層については、今回の地震の余震域からは離れていることから、今回の地震との関係はないものと推定される。しかしながら、大阪湾断層（第1図d、第4図）では、大きな地層の変形が認められ、完新統も変形していることから、活動履歴も含め詳しく調べていく必要がある。

第4図 大阪湾断層（第1図d）における音波探査記録
 Fig.4 Seismic profile crossing the Osaka Bay Fault.
 (Fig.1d)

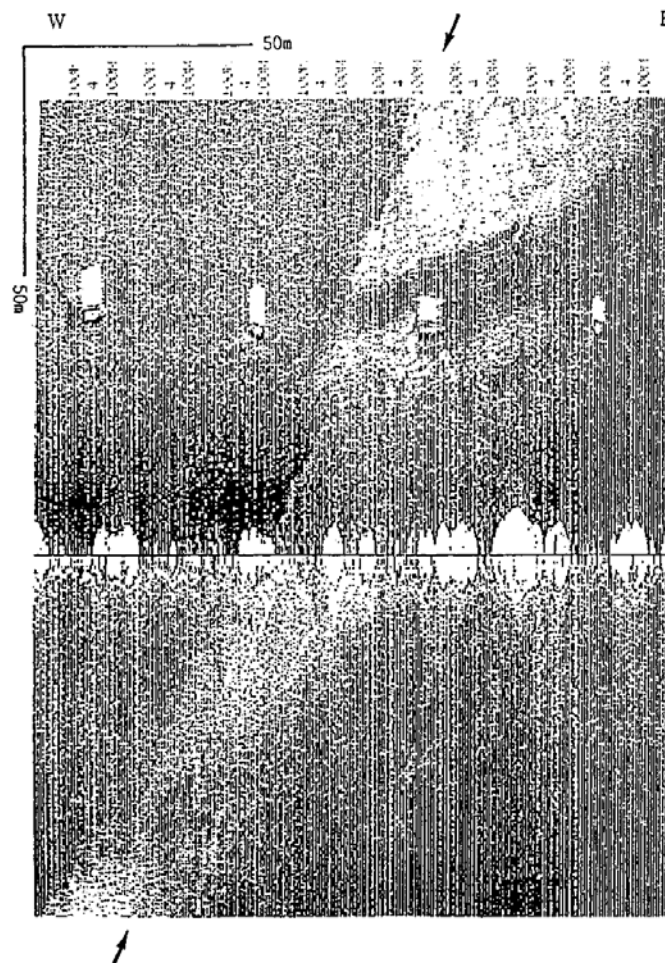
第5図 垂水沖のサイドスキャンソナー記録
 （第2図の数百m北方，100kHz，100mレンジ）
 Fig.5 Side-Scan sonner image on the off Tarumi. This area locates
 about a few hundreds meters to the north east of Fig. 2.
 (100kHz, 100m range)
