6 - 1 3 福井県・敦賀断層の活動履歴調査

Paleoseismological study of the Tsuruga fault in Fukui Prefecture

地質調査所
Geological Survey of Japan

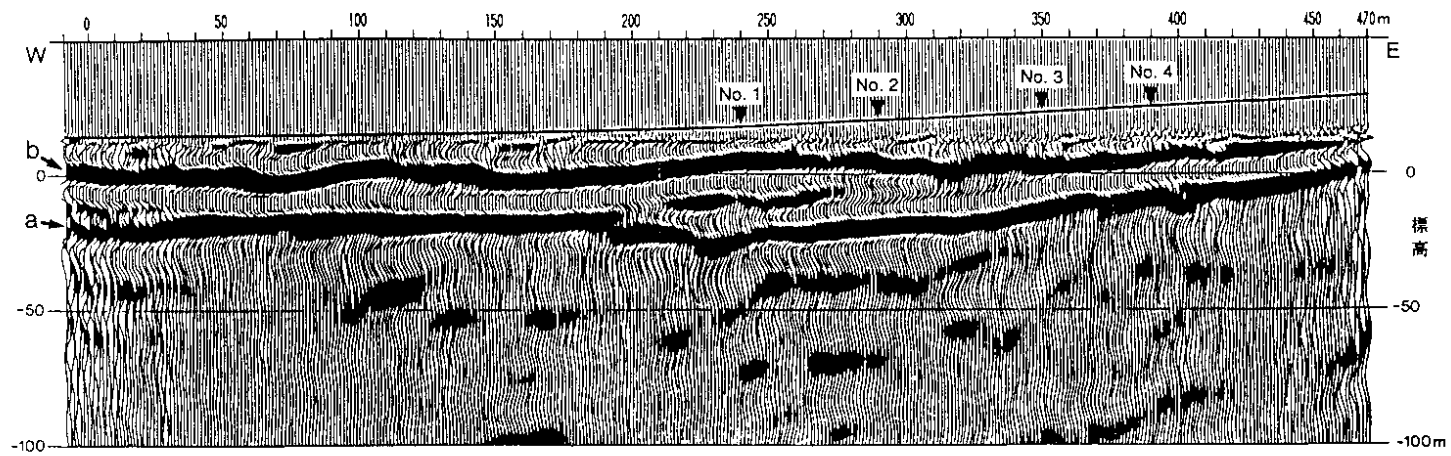
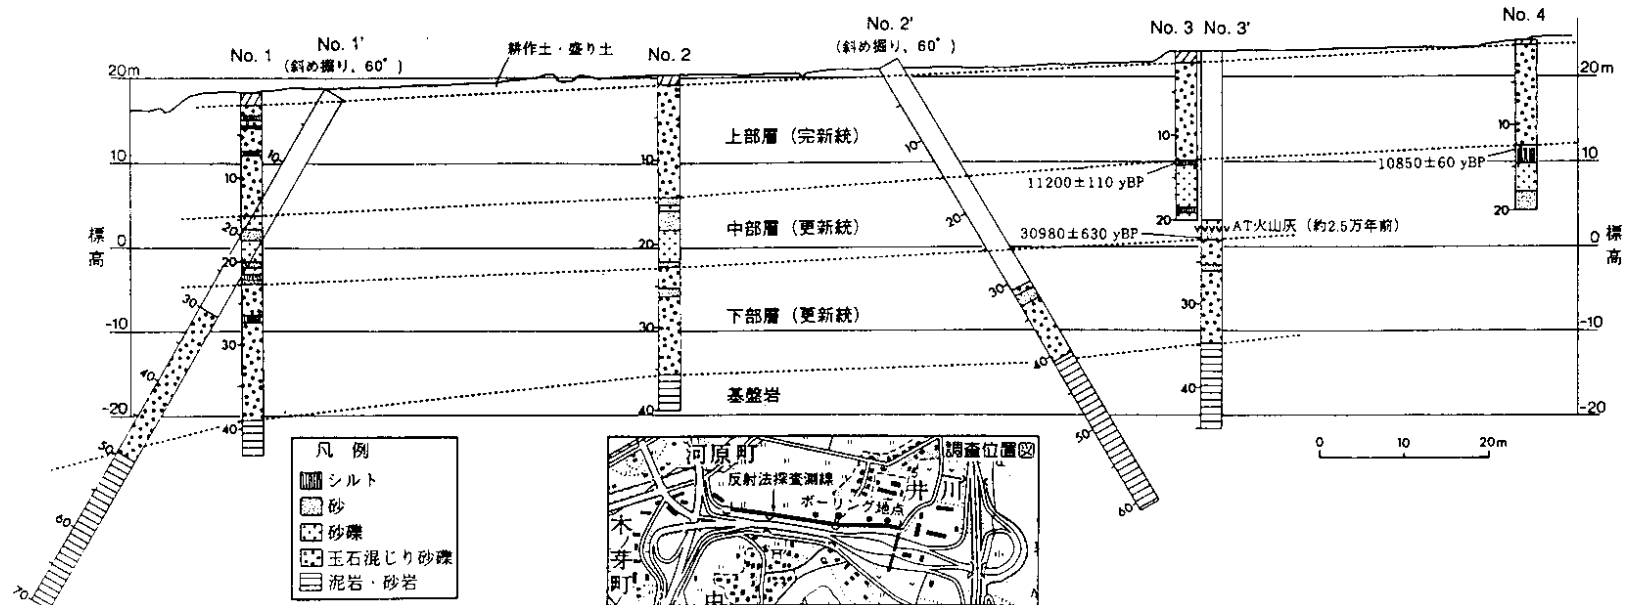
調査結果：敦賀市井川地区の調査結果を第2図に示す。基盤岩を覆う堆積物は約3万年前より古い時代の堆積物からなる下部層、約3~1万年前の中部層、完新統に当たる上部層に3分される。各層の基底は地表面とほぼ平行に、西に向かって徐々に深くなっており、断層変位を示唆する急激な高度の変化は認められなかった。基盤岩には風化による細粒物質の形成が認められたが、断層破砕帯と認定できる破砕部は検出されなかった。

活動履歴：今回の調査結果から、敦賀断層北部は少なくとも最近の約3万年間は活動していないと判断される。

第2図 敦賀市井川における敦賀断層北部の反射法地震探査及びボーリング調査結果。断層の推定通過位置はNo. 2地点とNo. 3地点の間。反射面aは基盤岩と更新統の境界，反射面bはほぼ上部層（完新統）の基底に対応する。

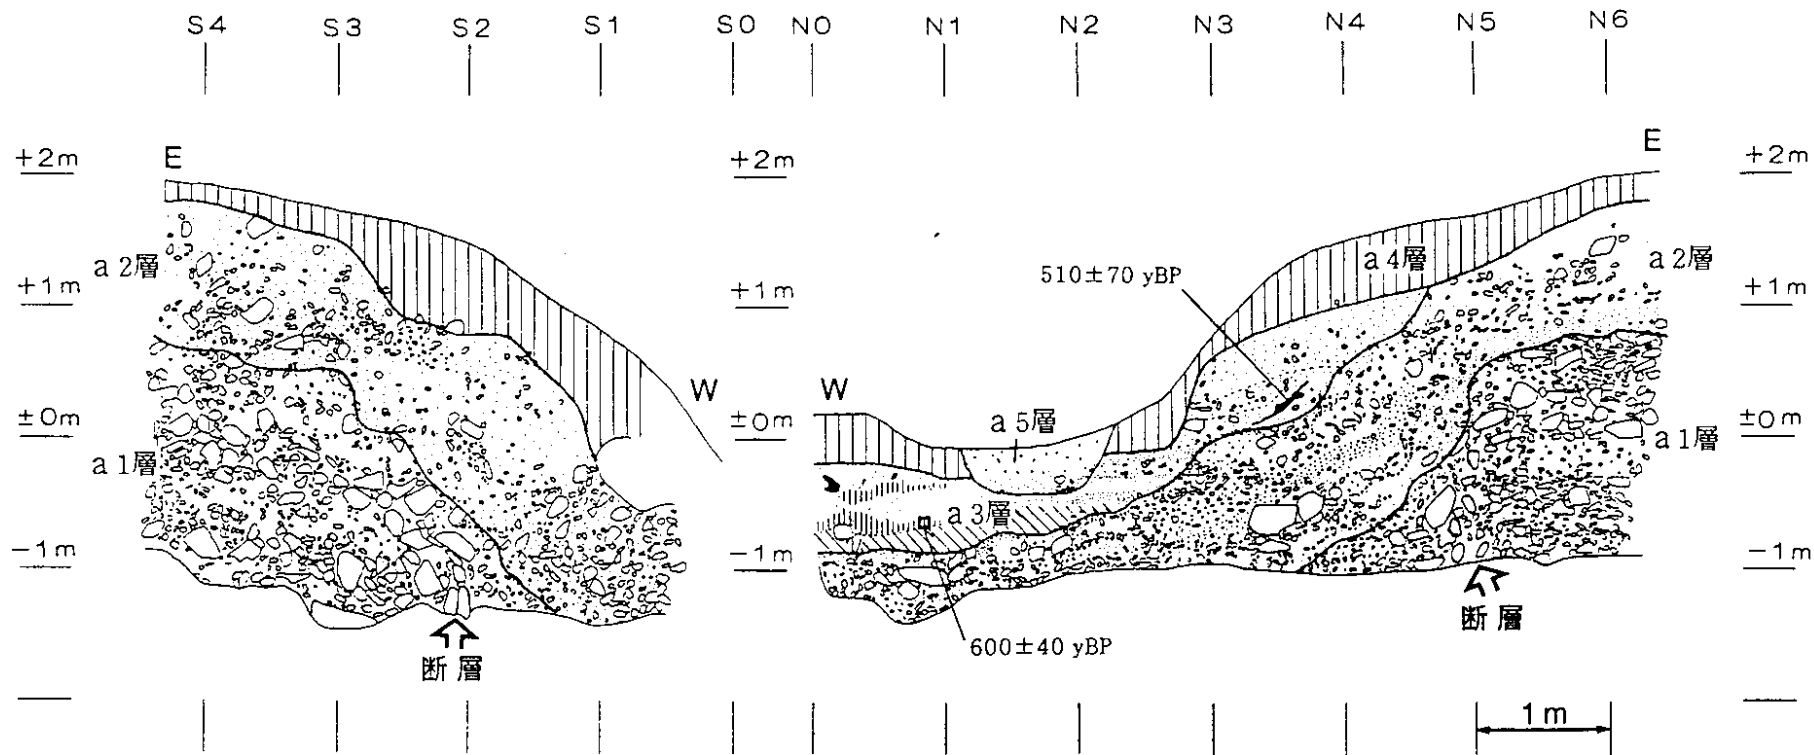
敦賀市南西部の黒河山国有林内（第3図）で実施した調査結果を第4~6図に示す。aトレンチでは礫の回転ゾーンとして断層が確認され、上下変位量は東側の相対隆起1.5m+と計測された。bトレンチでは北側壁面で逆断層が観察され、南側壁面では幅2m弱の礫の回転ゾーンが認められた。これらはいずれも東側の相対的隆起を示し、砂の卓越部などを示標として求めた上下変位量は約1.5mである。cピットでは低断層崖基部の直下に断層が出現した。断層面は50~60°西へ傾斜し、幅2~10cmの断層粘土を介して、花崗岩起源の破砕岩と堆積物とが接していた。

第4図 aトレンチの南側及び北側壁面のスケッチ。凡例は第5図参照。

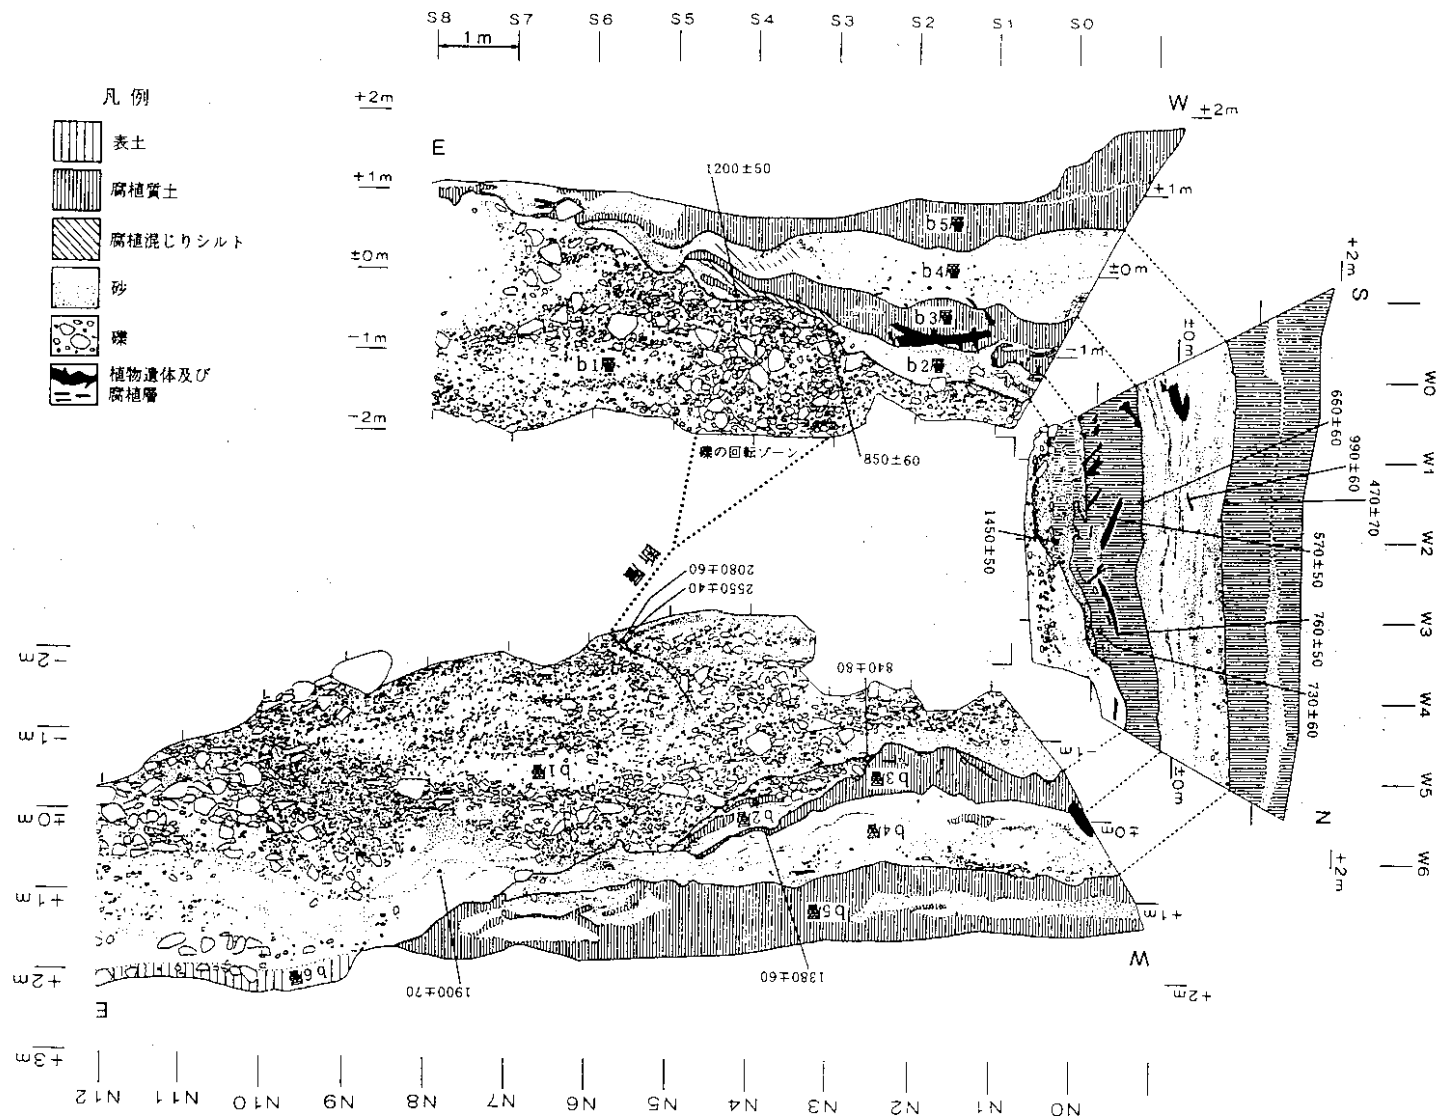
最新活動時期：cピットの断層に切られる砂層中の木片の14C年代（1460±50年BP；補正暦年代では西暦575~650年）から、最新活動は6世紀後半以降と考えられる。また、a3層及びb3層（最新活動により形成された低湿地の堆積物）の年代（ほぼ600~800年BP；補正暦年代では西暦1250~1400年頃）から、14世紀末以前に生じたと考えられる。最新活動時期は、bトレンチのb2層の年代値によりさらに限定されるが、同層の形成・堆積過程の解釈により、異なった結果が得られる。b2層を最新活動後の一次堆積物と見なした場合には最新活動時期は6世紀後半~7世紀前半に限定され、同層を二次堆積物と見なした場合には、最新活動時期は12世紀後半~14世紀末に限定される。現時点ではb2層の特徴等から、後者の可能性の方がより高いと考えられる。

第5図 bトレンチの南側、北側及び西側壁面のスケッチ

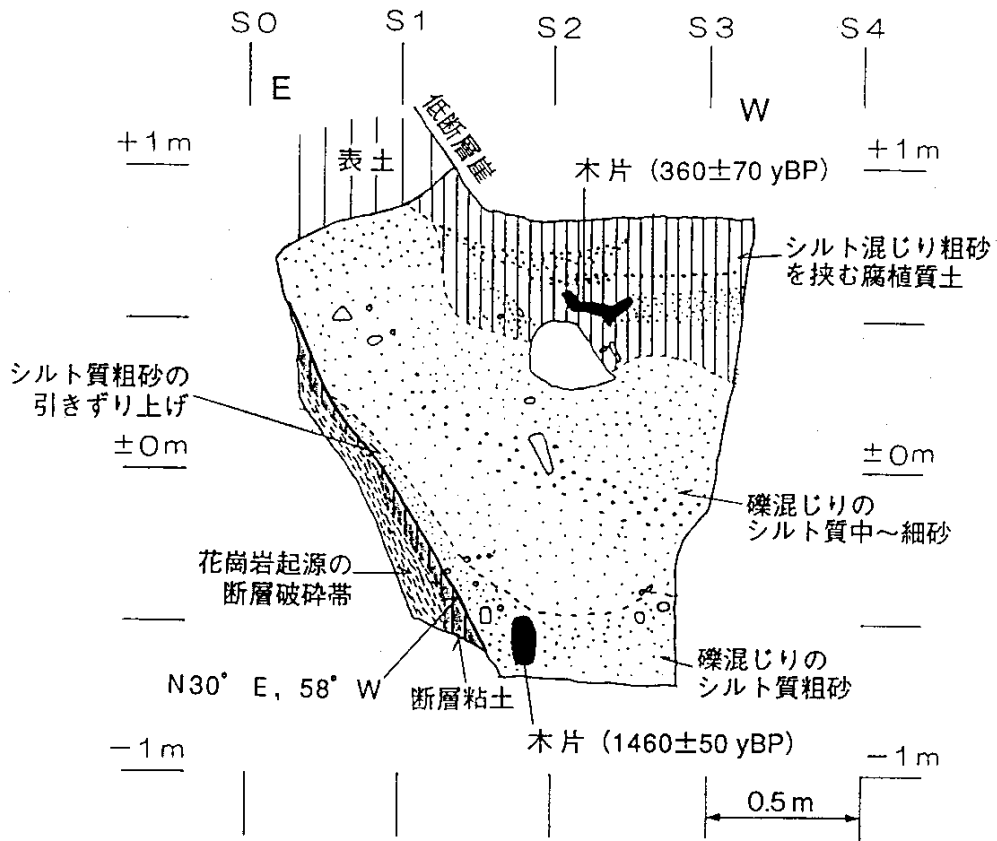
第6図 cピットの南側壁面のスケッチ
