12 - 19 2016 年熊本地震に伴って出現した地表地震断層

Surface rupture associated with the 2016 Kumamoto earthquake sequence

産業技術総合研究所 Geological Survey of Japan AIST

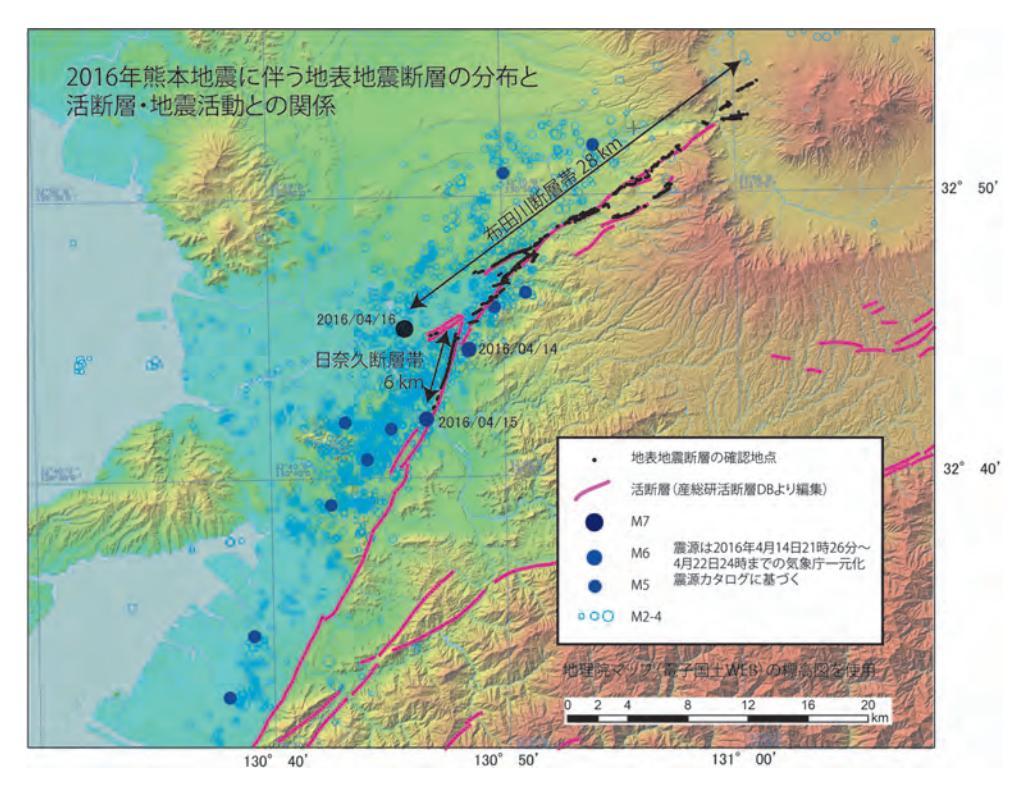
産業技術総合研究所は地震直後の4月16日より,日奈久断層帯および布田川断層帯に沿って, 地表地震断層の出現状況を広域的に調査した.その結果,日奈久断層帯では高野—白旗区間の北部 約6kmにわたって,布田川断層帯で布田川区間をやや超える約28kmにわたって,地表地震断層 の出現を確認した(第1図).また二つの断層に沿った複数の地点で,4月14日の地震で生じた道 路の亀裂や段差が16日の地震で拡大したという証言が得られた.

- 第1図 2016年熊本地震に伴う地表地震断層の分布と活断層・地震活動との関係
- Fig. 1 Relationship between the distributions of surface rupture associated with the 2016 Kumamoto earthquake and active faults, and seismicity.

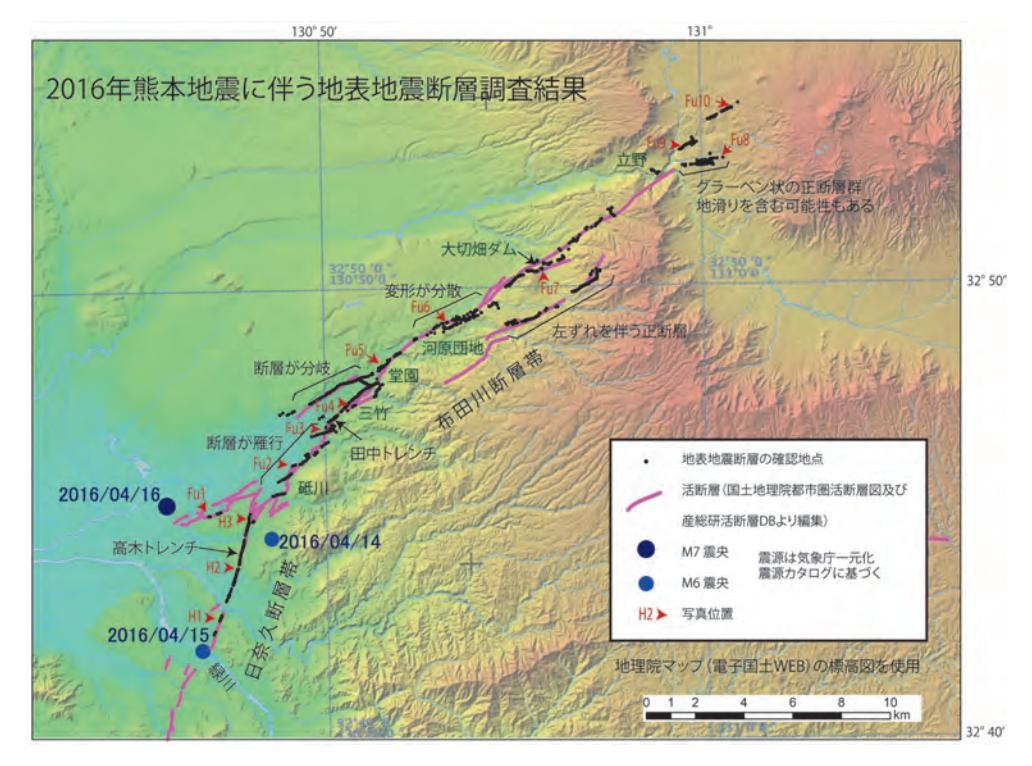
- ・日奈久断層帯の地震断層は,今までに報告されていた活断層にほぼ一致する場所に出現した(第2図).変位量は,高木地区で最大約75 cm に達し,そこから北側と南側に向かって減少する(第3図).
- ・緑川の南側では活断層沿いの変位は確認できなかったが,主断層の西側で SAR 干渉図とほぼ一 致するわずかなずれが認められることがある.
- ・日奈久断層帯の高木トレンチで確認された活断層が、今回の地震で活動した(第4図).

第2図 2016年熊本地震に伴う地表地震断層調査結果

Fig. 2 Survey results of the surface rupture associated with the 2016 Kumamoto earthquake.

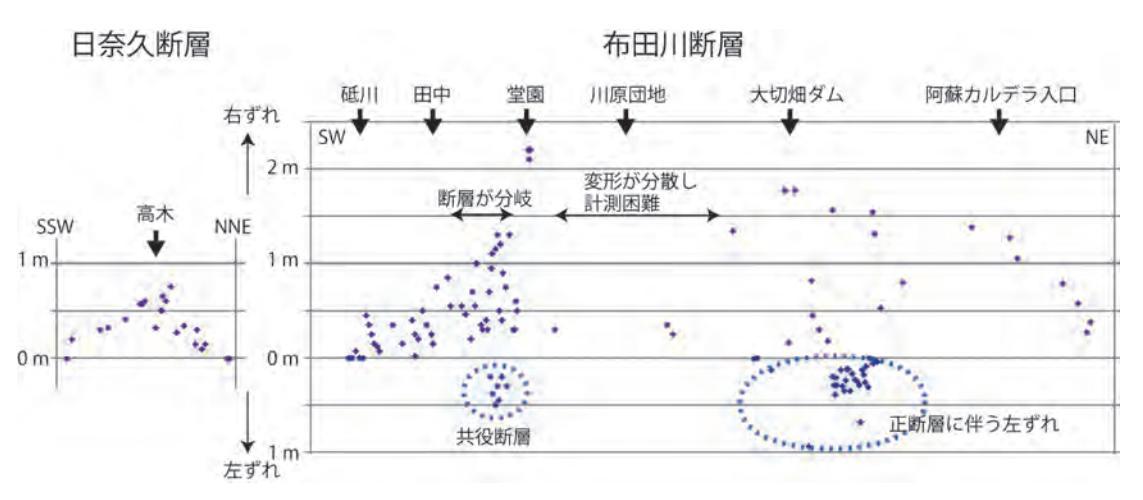
第3図 日奈久断層帯及び布田川断層帯に出現した地表地震断層の横ずれ量分布 Fig. 3 Distribution of the amount of strike slip on the surface rupture along the Hinagu and Futagawa fault zones.

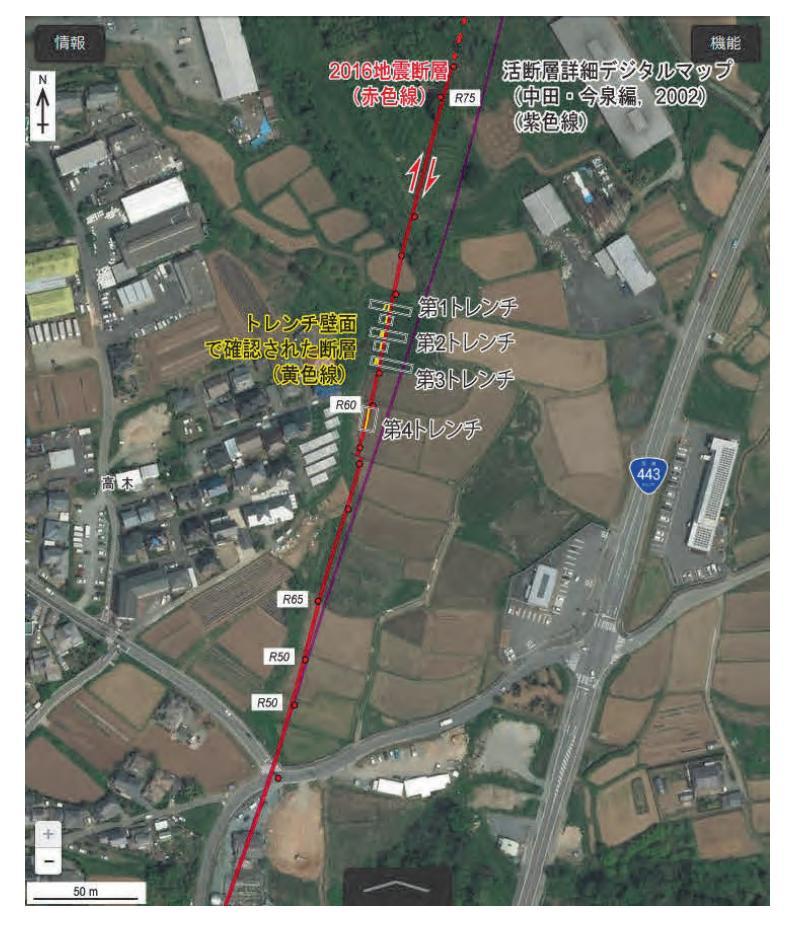
第4図 日奈久断層帯・高木トレンチの位置とその周辺の地表地震断層の出現状況 空中写真は国土地理院撮影益城地区正射画像(2016年4月15日撮影)を使用

Fig. 4 Location of the Takagi trench survey site and the fault trace of the surface rupture along the Hinagu fault zone. Aerial photo is ortho image of Masuki area taken by Geographical Authority of Japan during 15th April, 2016.

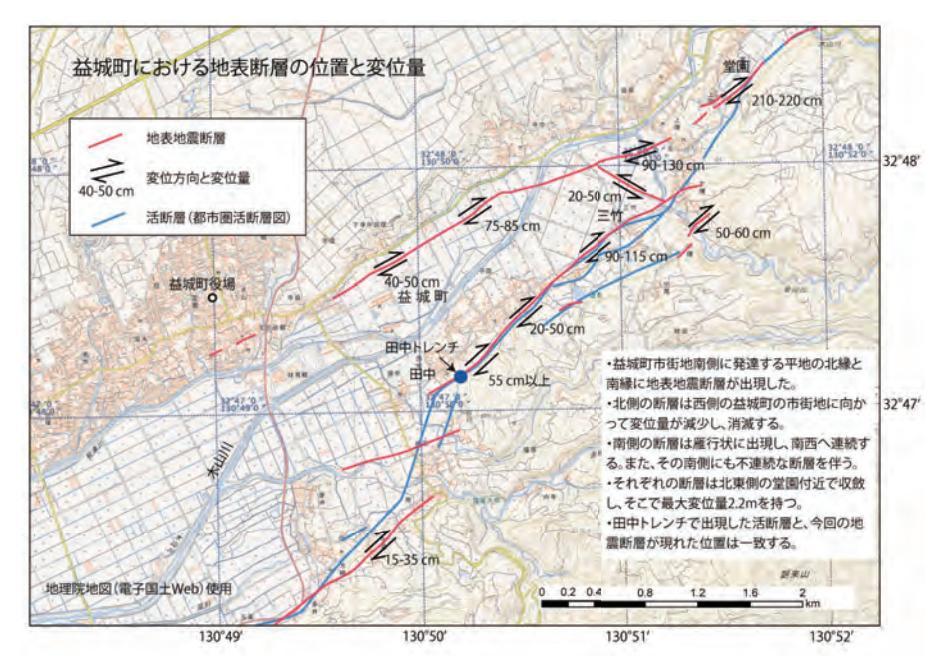
第5図 益城町における地表地震断層の位置と変位量 Fig. 5 Amount of slip and trace of the surface rupture in Masuki town.

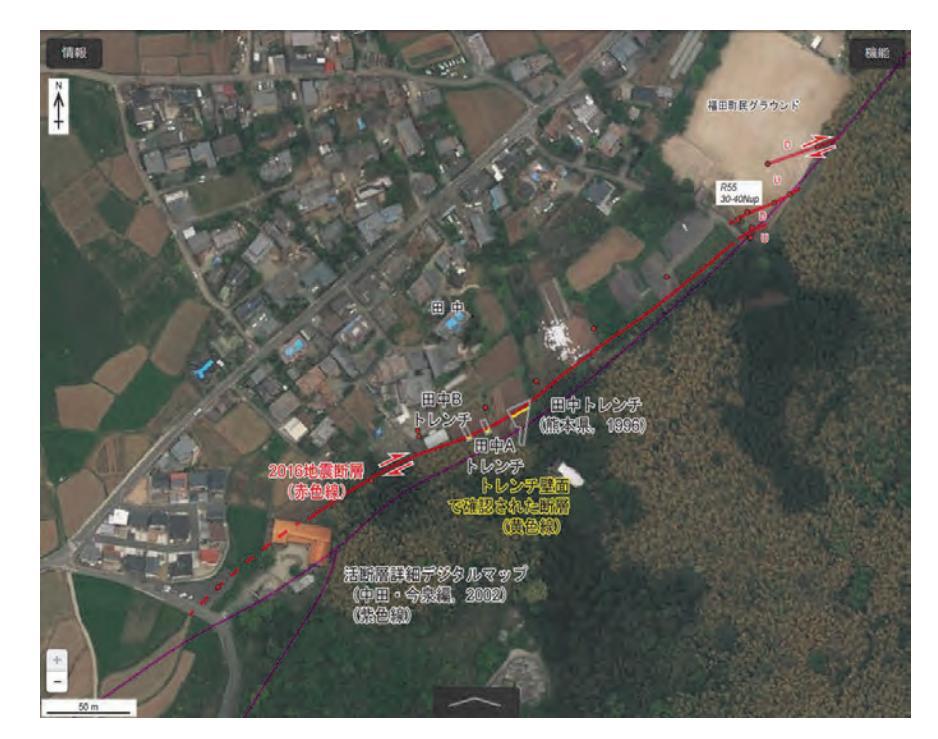
- 第6図 布田川断層帯・田中トレンチの位置とその周辺の地表地震断層の出現状況 空中写真は国土地理院撮影西原地区正射画像(4/16撮影)を使用
- Fig. 6 Location of the Tanaka trench survey site and the fault trace of the surface rupture along the Hinagu fault zone. Aerial photo is ortho image of Nishihara area taken by Geographical Authority of Japan during 16th April, 2016.

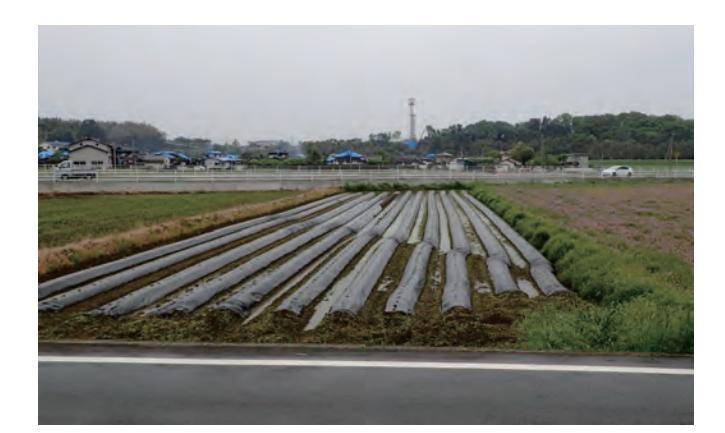
- 写真1 H2地点:日奈久断層帯・御船町片志和西方(今回の地表変位の南端から約2.5km)
- Photo 1 Loc. H2: Hinagu fault zone, Western Katashiwa, Mifune town (ca. 2.5 km from the southernmost point of the surface rupture).

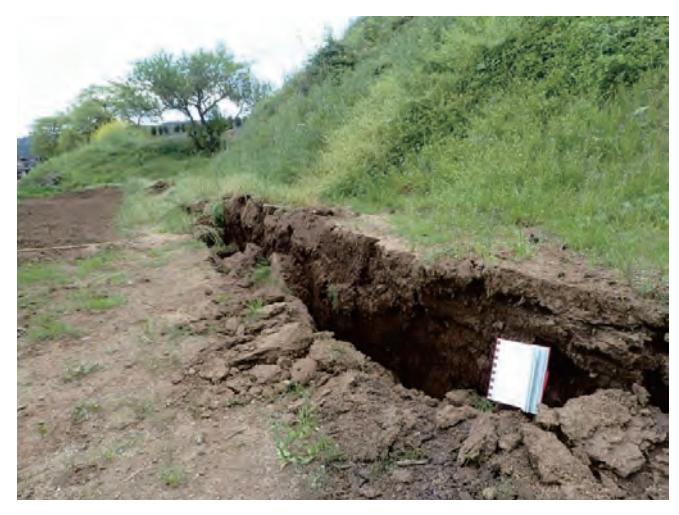
写真 2 Fu4 地点: 布田川断層帯・益城町三竹付近(横ずれと縦ずれを伴う) Photo 2 Loc. Fu4: Futagawa fault zone, around Mitake, Mifune town (accompanied with vertical and strike slip).

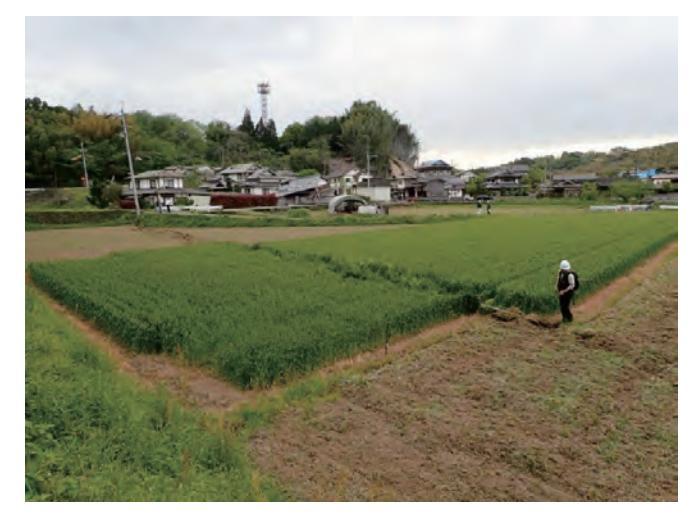
写真 3 Fu5 地点: 布田川断層帯・益城町堂園付近(2.2 m の最大変位量が観察された地点) Photo 3 Loc. Fu5: Futagawa fault zone, around Dozun, Mashiki town (observation point of maximum slip amount of 2.2 m).

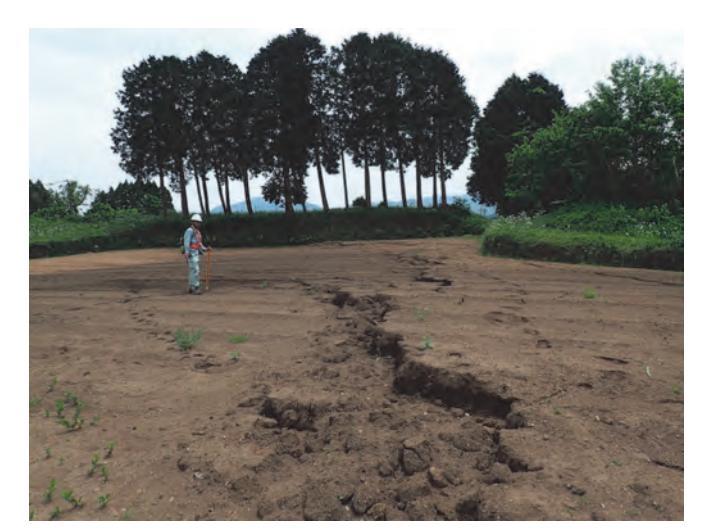
写真 4 Fu6 地点:布田川断層帯・西原村田中付近(丘陵上の正断層群) Photo 4 Loc. Fu6: Futagawa fault zone, Tanaka, Nishihara village (normal faults on the hill).
