2 - 11 2003.7.26 宮城県北部の地震についての現地調査 Geological Survey of the 2003 Miyagi-ken-hokubu Earthquakes

産業技術総合研究所
Geological Survey of Japan/AIST

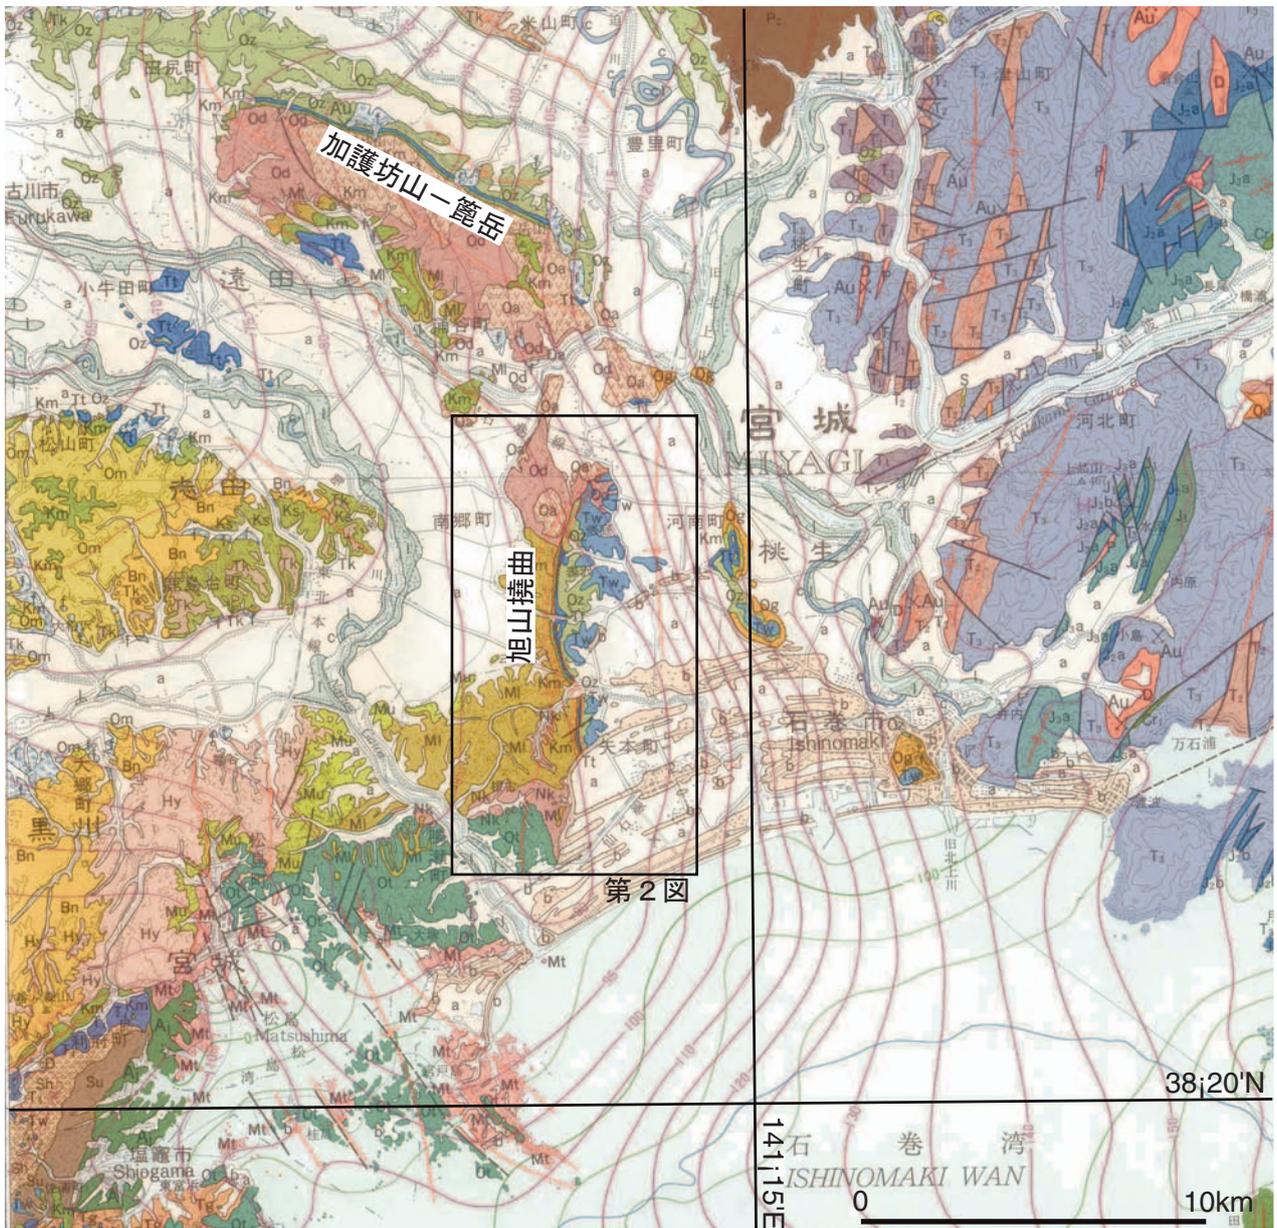
第1図 震源域周辺の地質図 (1/20万地質図幅「石巻」使用)

Fig.1 Geological map around epicentral area. Geological map 'Ishinomaki' (1:200000) of the Geological Survey of Japan is used for arranging the background map.

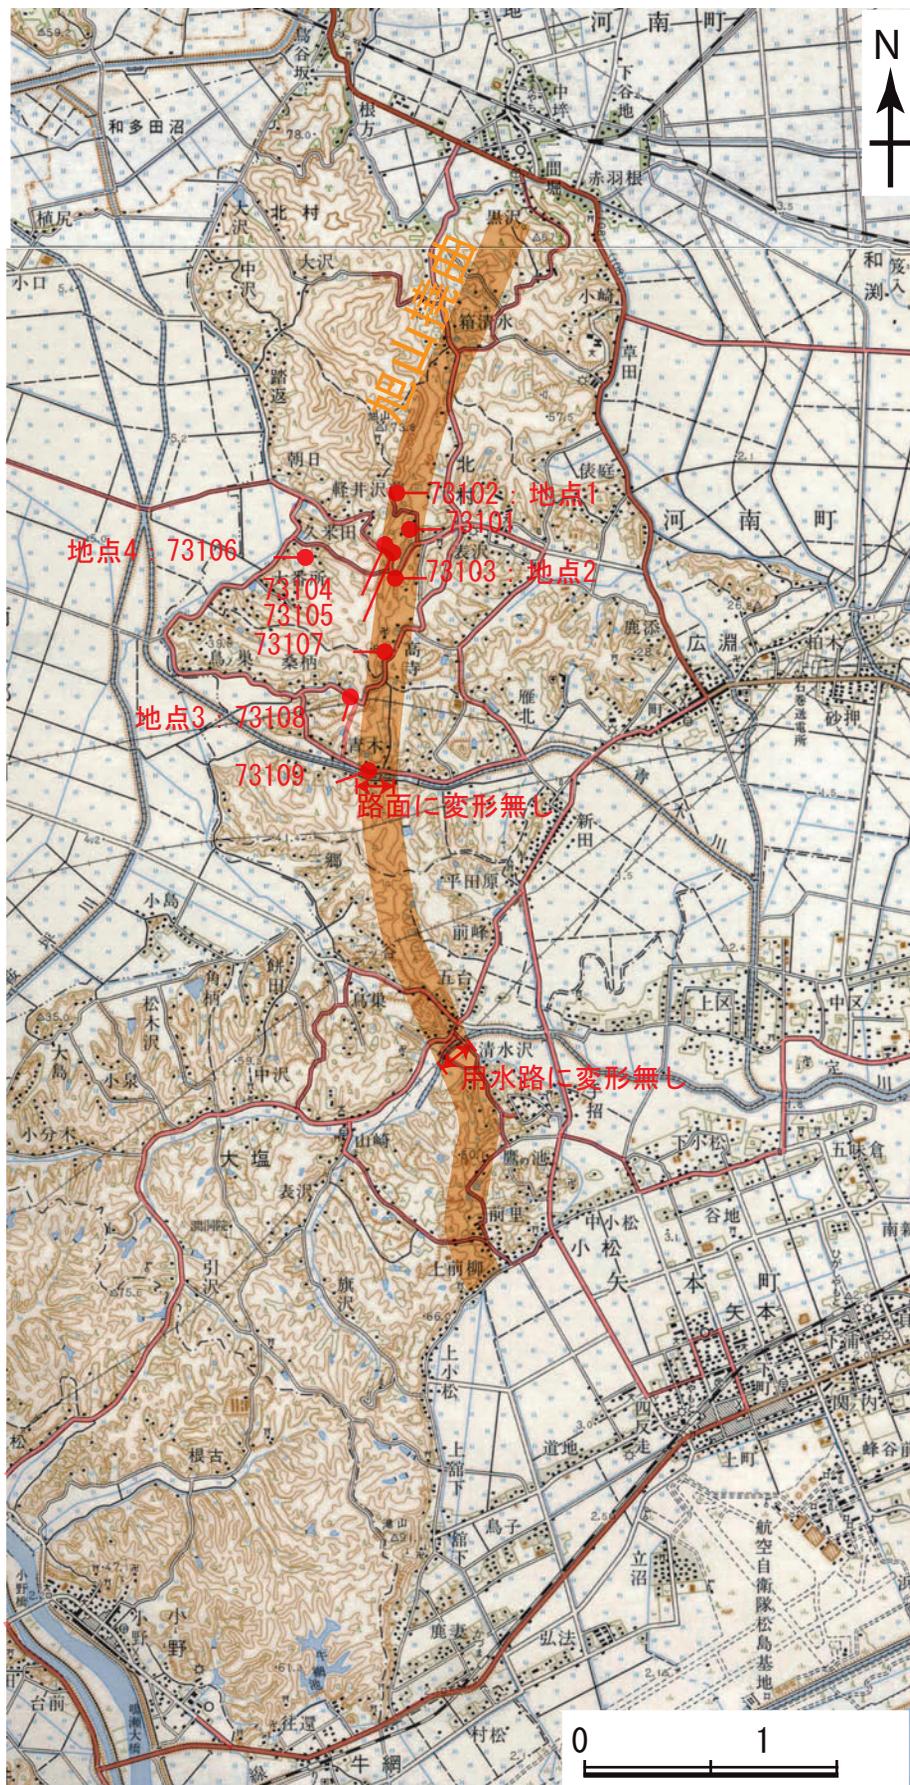
第2図 調査ルートと調査地点位置図

Fig. 2 Locality map of the study area.

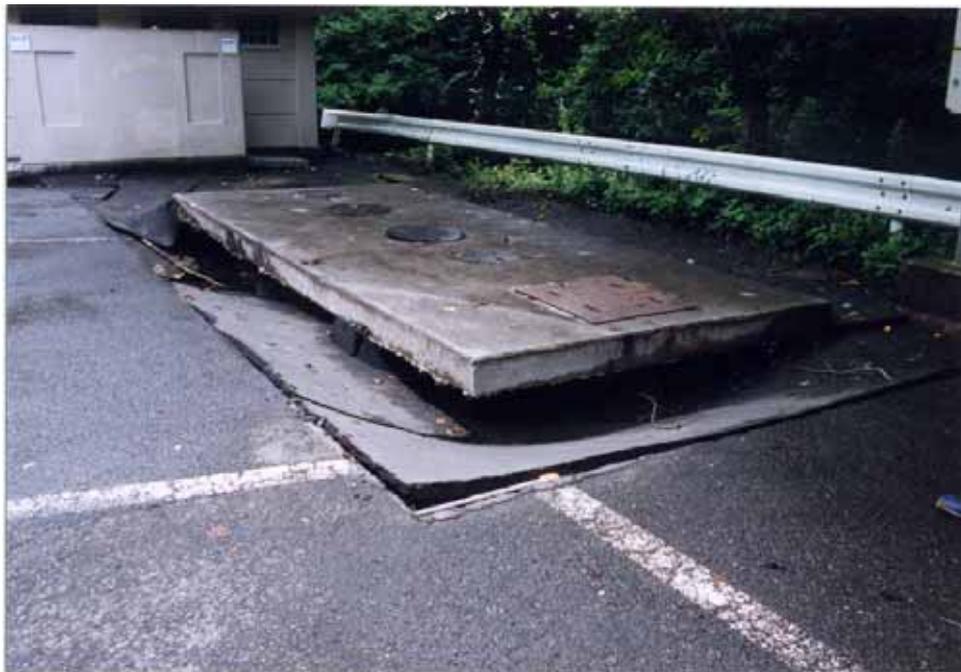
第3図 地点1. 旭山南方登山道脇. 駐車場の盛り土部分が谷方向（写真奥）に移動しながら陥没, 浄化槽が浮き上がっている.

Fig.3 Photograph showing collapse of banking at loc. 1.

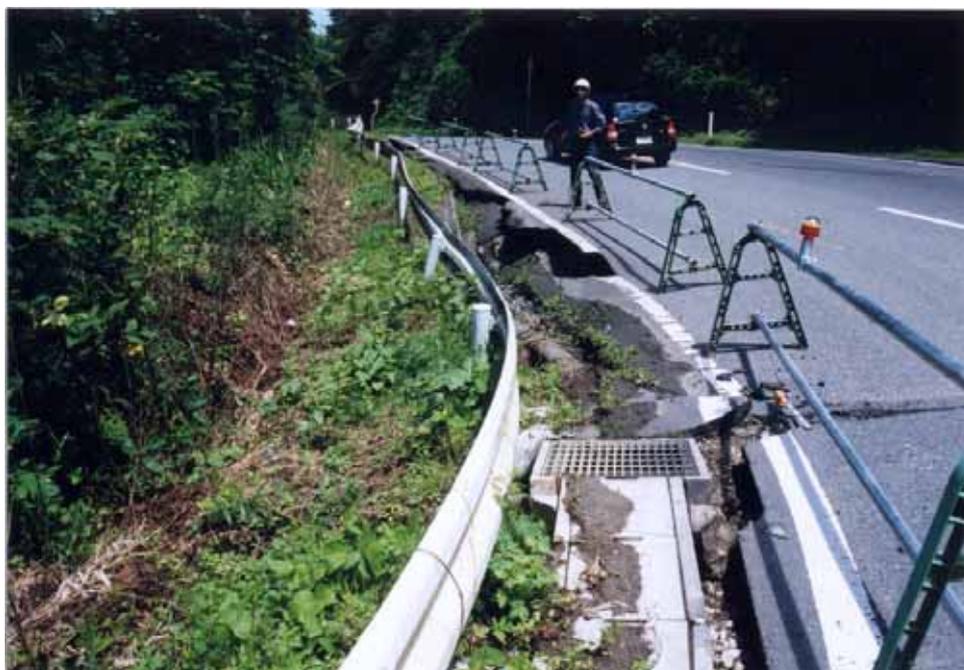
第4図 地点2. 旭山南方. 路肩が崩壊し, 斜面方向（左）に落ちている.

Fig.4 Photograph showing collapse of the shoulder of a road at loc. 2.

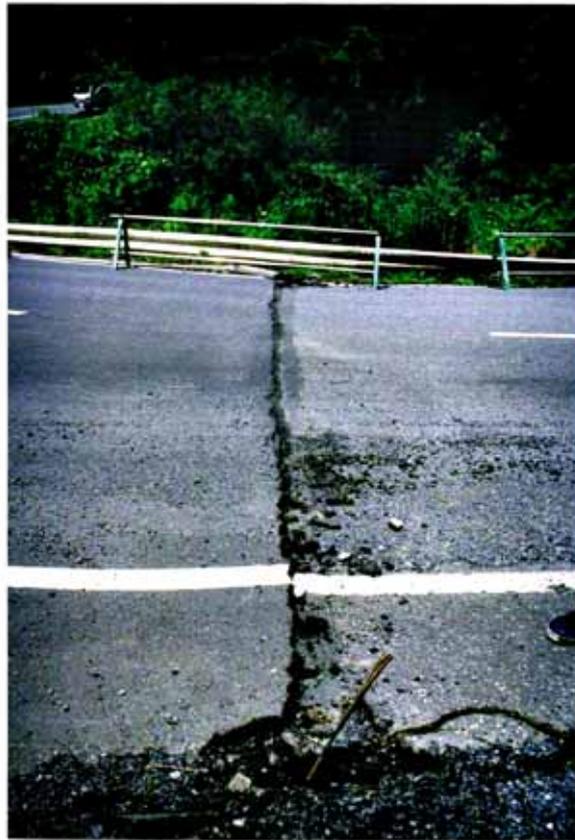
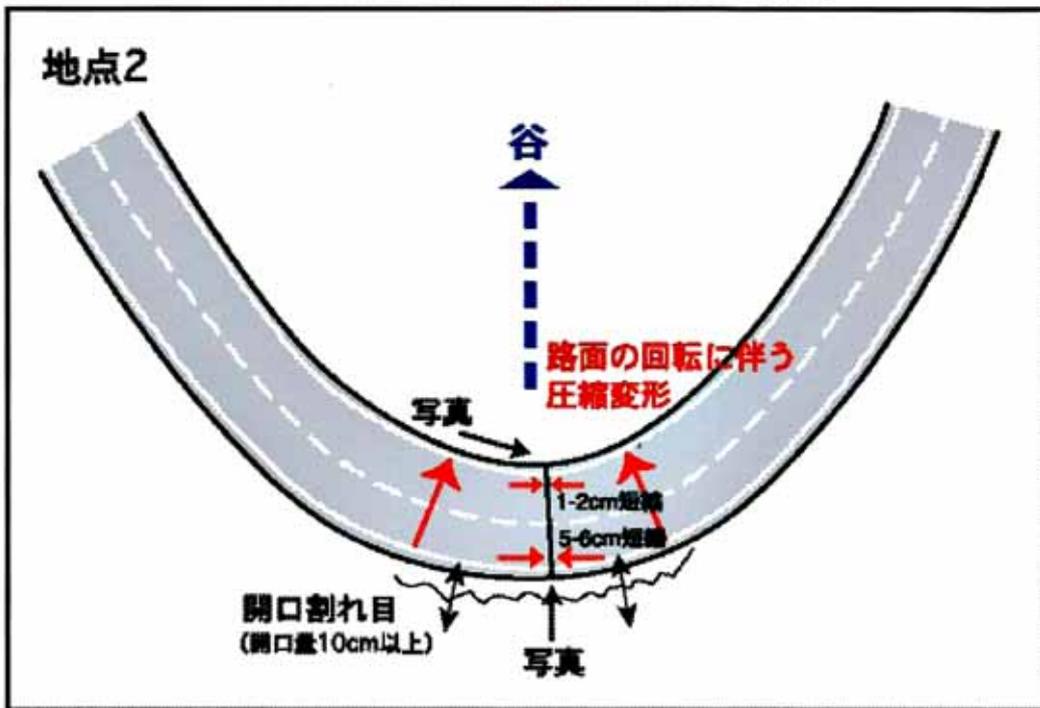
第 5 図 (上) 地点 2. 路面の回転に伴う圧縮変形. (下) 地点 2 における変形模式図.

Fig.5 Photograph showing the compressional deformation of a road (upper) and the schematic diagram around the loc. 2 (lower).

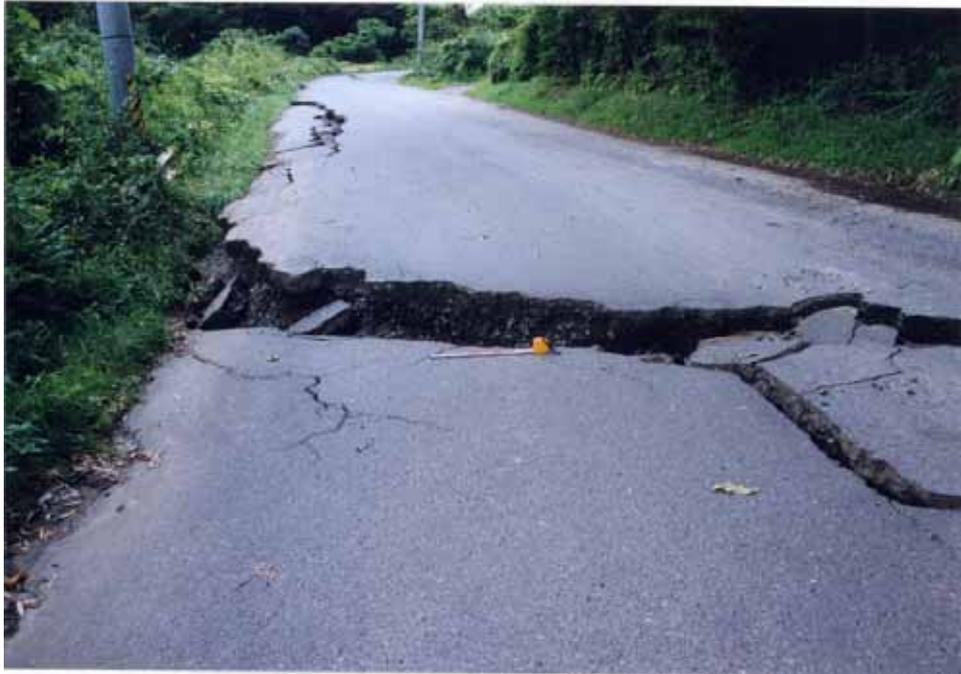
第 6 図 地点 3. 道路横断方向の開口割れ目および路肩の崩壊.

Fig.6 Photograph showing open cracks and collapse of the shoulder of a road at loc. 3.

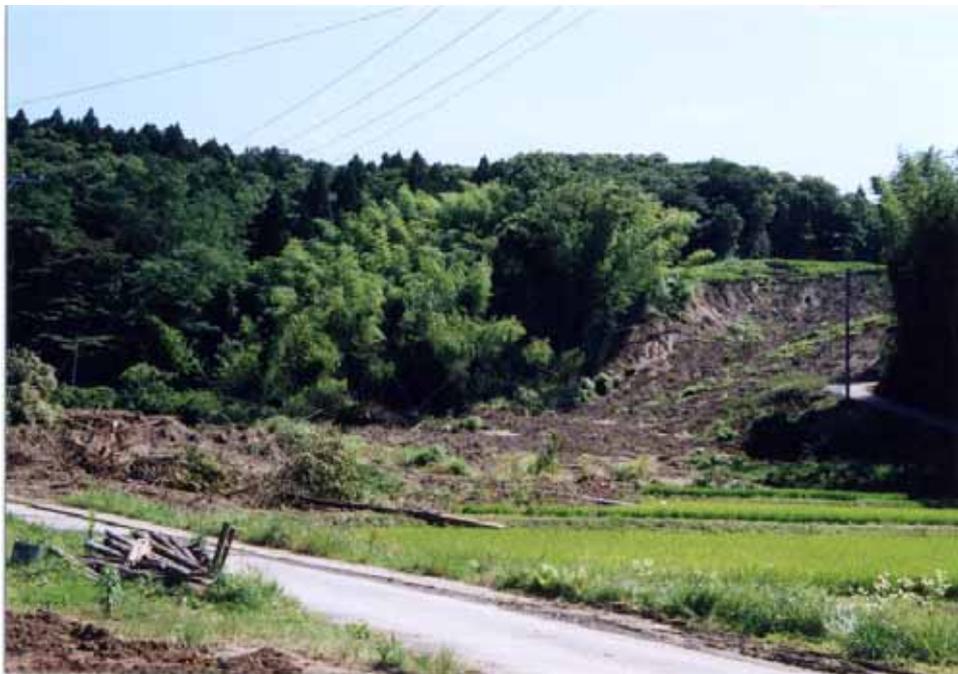
第 7 図 地点 4. 造成された水田の地すべり. 水田脇に露出している中新世の凝灰質砂岩は, 風化により, 固結度が著しく低下している.

Fig.7 Photograph showing a landslide of the paddy field at loc. 4.
