6-4 東海・関東・伊豆地域における地下水等観測結果(2018年11月～2019年4月) (59)
**The Variation of the Groundwater Level, Discharge Rate, Tilt meter,
Three-Component Strain, and Subsidence in the Tokai, Kanto District and Izu
Peninsula, Japan. (from Nov. 2018 to Apr. 2019) (59)**

産業技術総合研究所
Geological Survey of Japan, AIST

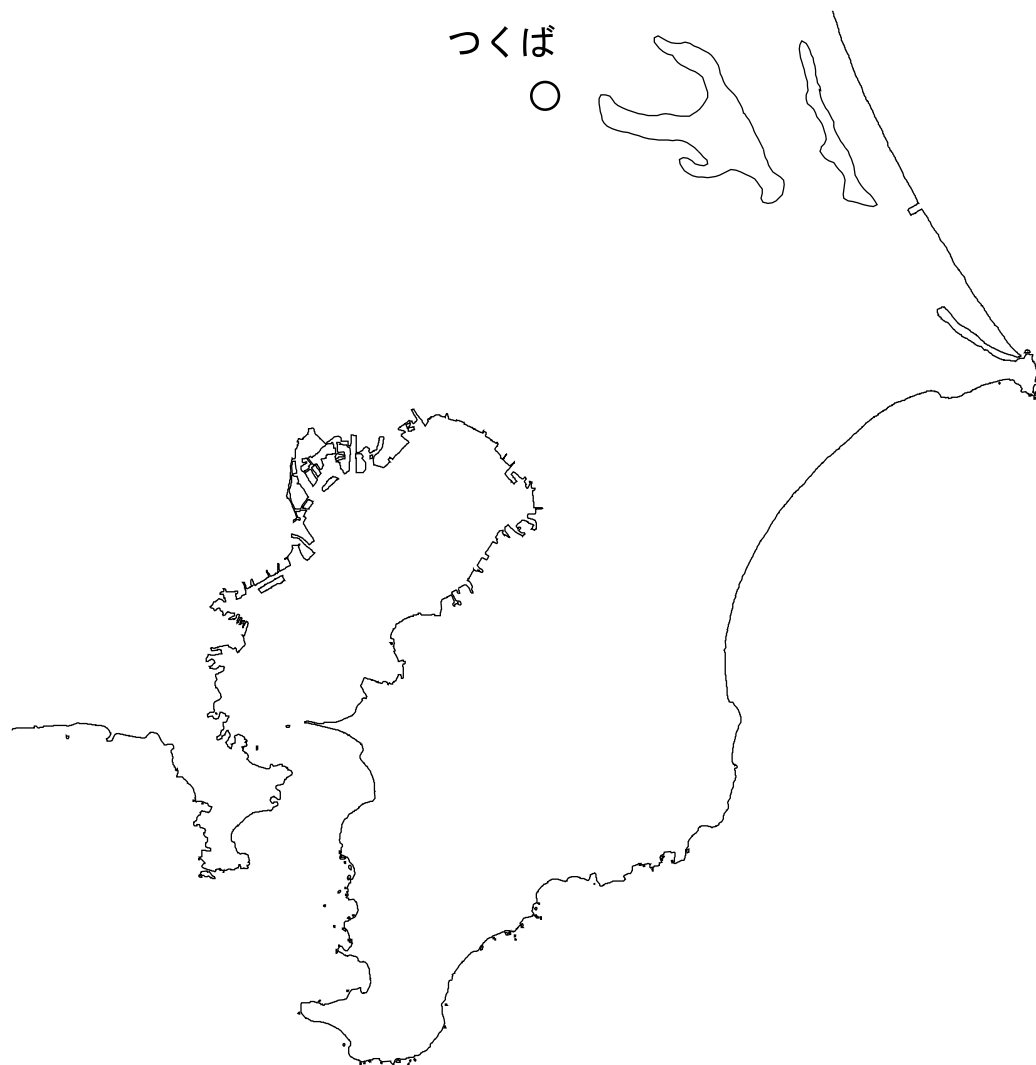
第2図 関東地域の産業技術総合研究所地下水等観測井の配置図
Fig. 2 Location of the groundwater observation wells in the Kanto district.

2018年11月～2019年4月の半年間の東海・関東・伊豆地域の地下水等の観測結果を報告する。本報告では、観測井配置図(第1図)の図中の枠で示す4地域および第2図に示す地域に分けて表示する。6ヶ月間のデータを3ヶ月毎に示すとともに2年間の観測データを参考として示す(第3～20図)。また、浜岡・掛川における沈下等の観測結果(第21, 22図)についても示す。なお図中の印で、\$は保守を、*は雨量補正不十分を、@は解析による見かけ上のギャップを、#はバッテリー消耗を、?は原因不明をそれぞれ表す。

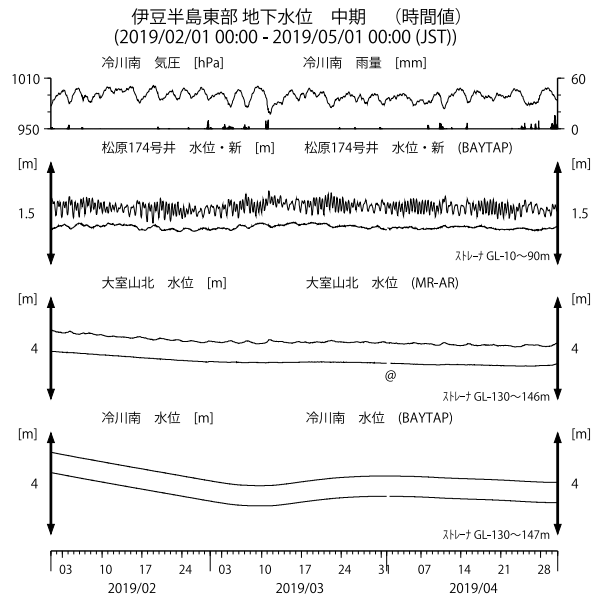
第 12 図 伊豆半島東部の地下水等の観測結果(2019年2月～2019年4月)

Fig. 12 Observed groundwater levels and others in the eastern Izu peninsula district from Feb. 2019 to Apr. 2019.

伊豆半島東部地域：松原174号井は静岡県による観測である。松原174の水位計が長期的にドリフトしていることが分かったので、2014年7月4日に新水位計を設置した。新水位計を2017年10月12日に交換した。松原174の水位は2017年10月29日～11月6日頃まで断続的に管頭から水があふれた。
