5 - 9 中国地方東部の水平歪

Horizontal Strain in the Eastern Chugoku District

国土地理院測地部
Geodetic Department, Geographical Survey Institute

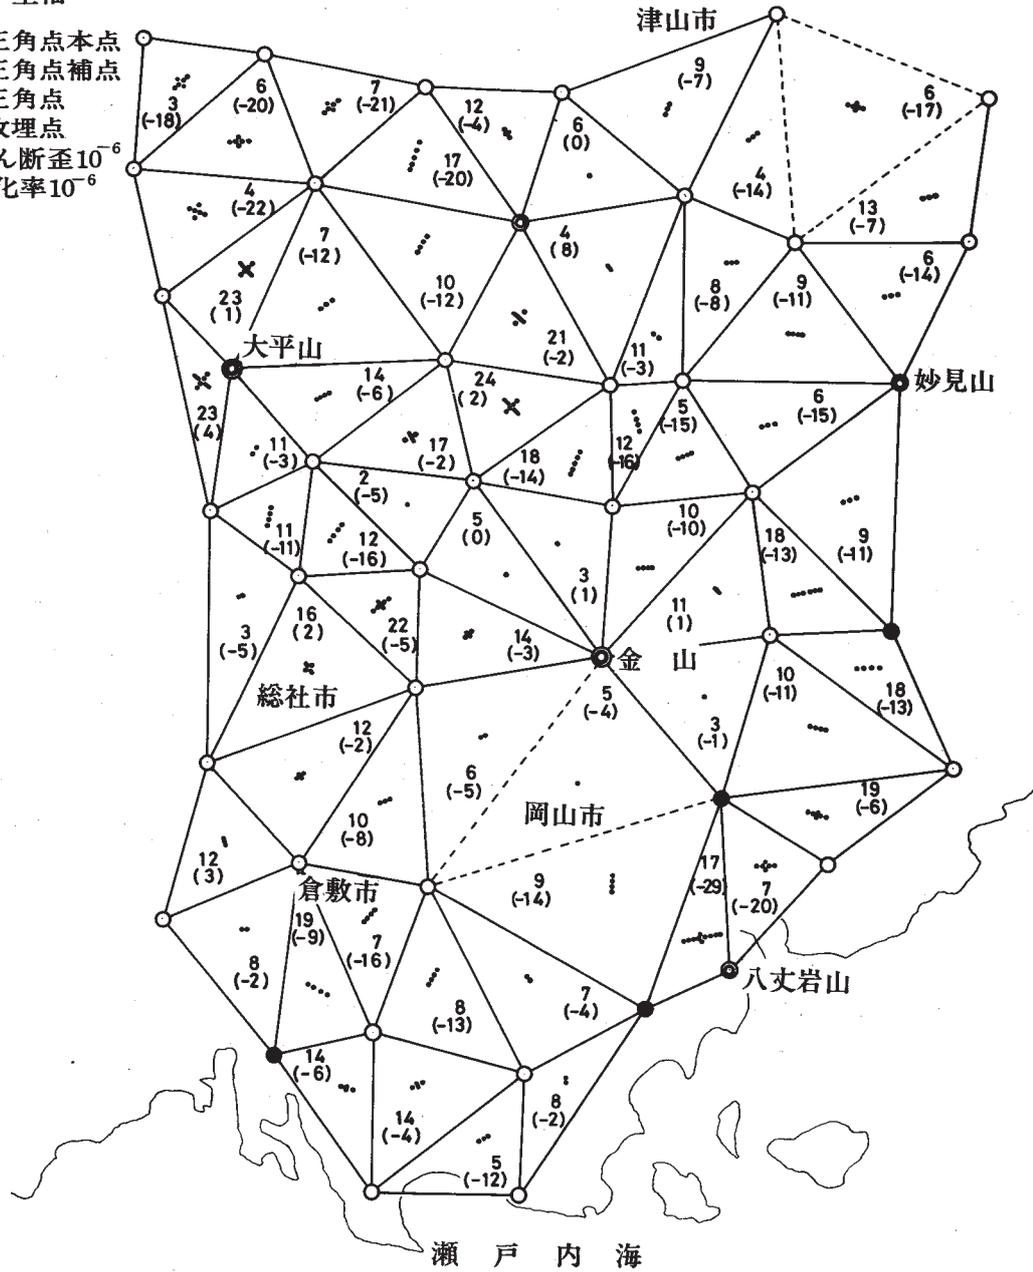
第1図 岡山東部地方の水平歪

Fig. 1 Horizontal strain in eastern Okayama district.

中国地方東部で実施した精密測地網一次基準点測量から求めた水平歪について報告する。第1図は岡山東部地方の1890年から1979年までの89年間の水平歪を示しているが、有意な変化は見られない。第2図(A)と第2図(B)は、それぞれ鳥取地方の明治(1891年～93年)から鳥取地震後の改測(1957年～58年)までの65年間の水平歪と、上記改測後から1979年までの約22年間の水平歪を示したものである。第2図(A)においては、北東-南西の伸び、北西-南東の縮みが著しく鳥取地震の影響が見られるが、第2図(B)においては、ほとんど有意な歪はなくなっている。第3図は、鳥取東部地方の1891年から1979年までの88年間の水平歪を示したものであるが、北部に鳥取地震の影響が見られる以外は特に有意な歪は見られない。第4図は鳥取西部地方の1891年から1979年までの約88年間の水平歪を示したものである。二子山周辺は全地域の変化と異なり若干「のび」の傾向が見られるが、これは図に示されているように直接距離を測定した結果でないため、その影響がでているものと思われる。二子山の東側に周囲より若干歪の大きい所がみられる。第5図は出雲・松江地方の1893年から1979年までの86年間の水平歪を示したものであるが、全域にわたってやや縮みの傾向が見られる。

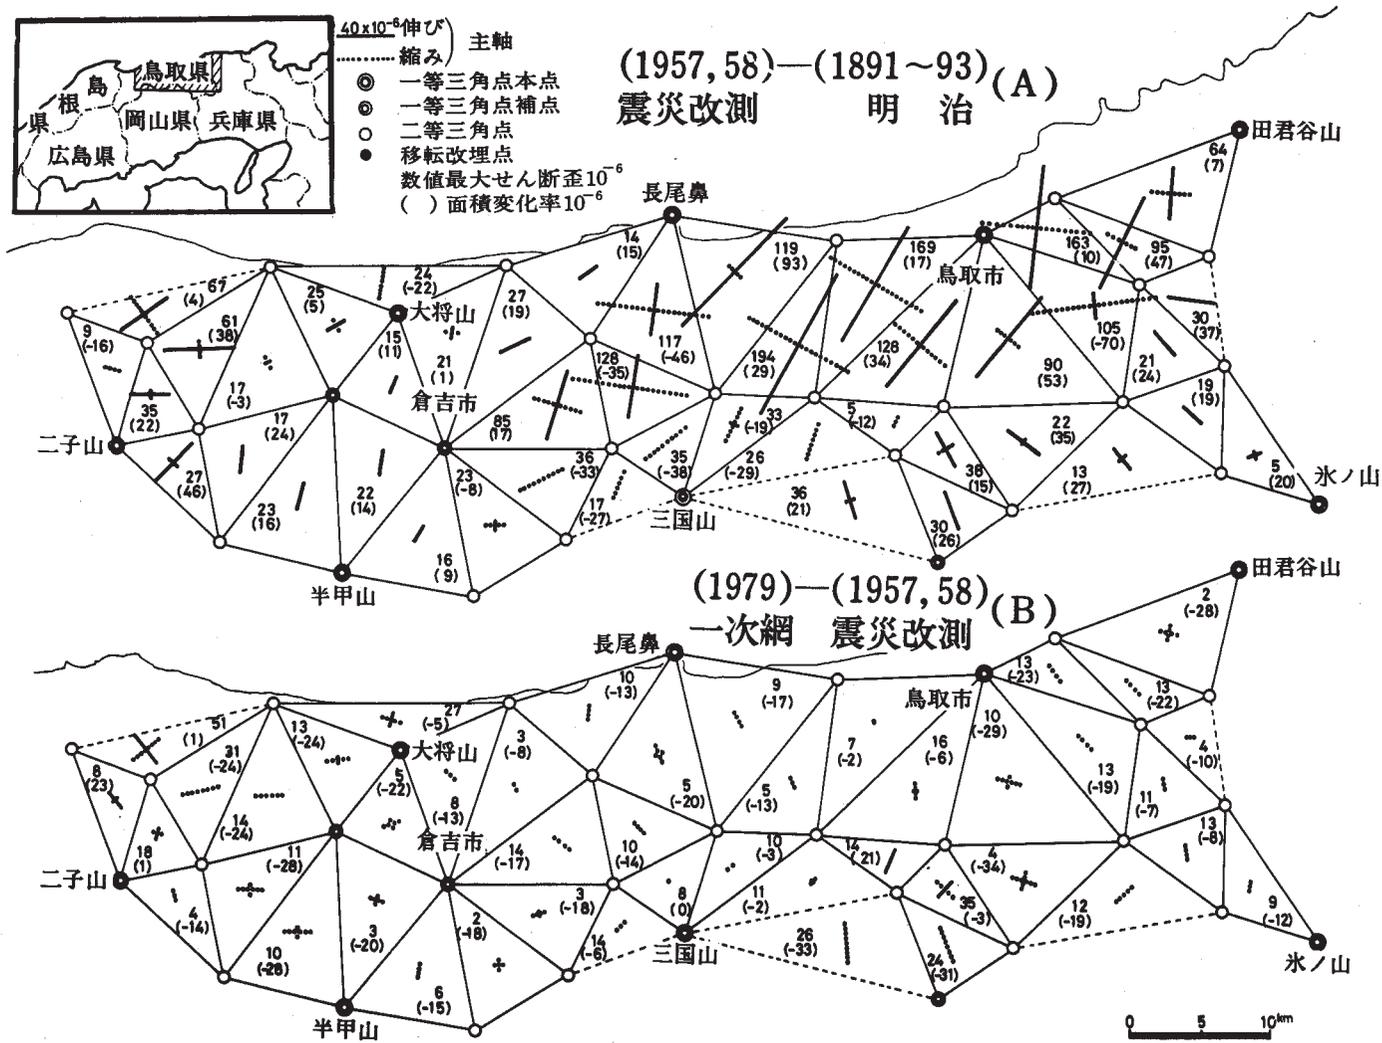
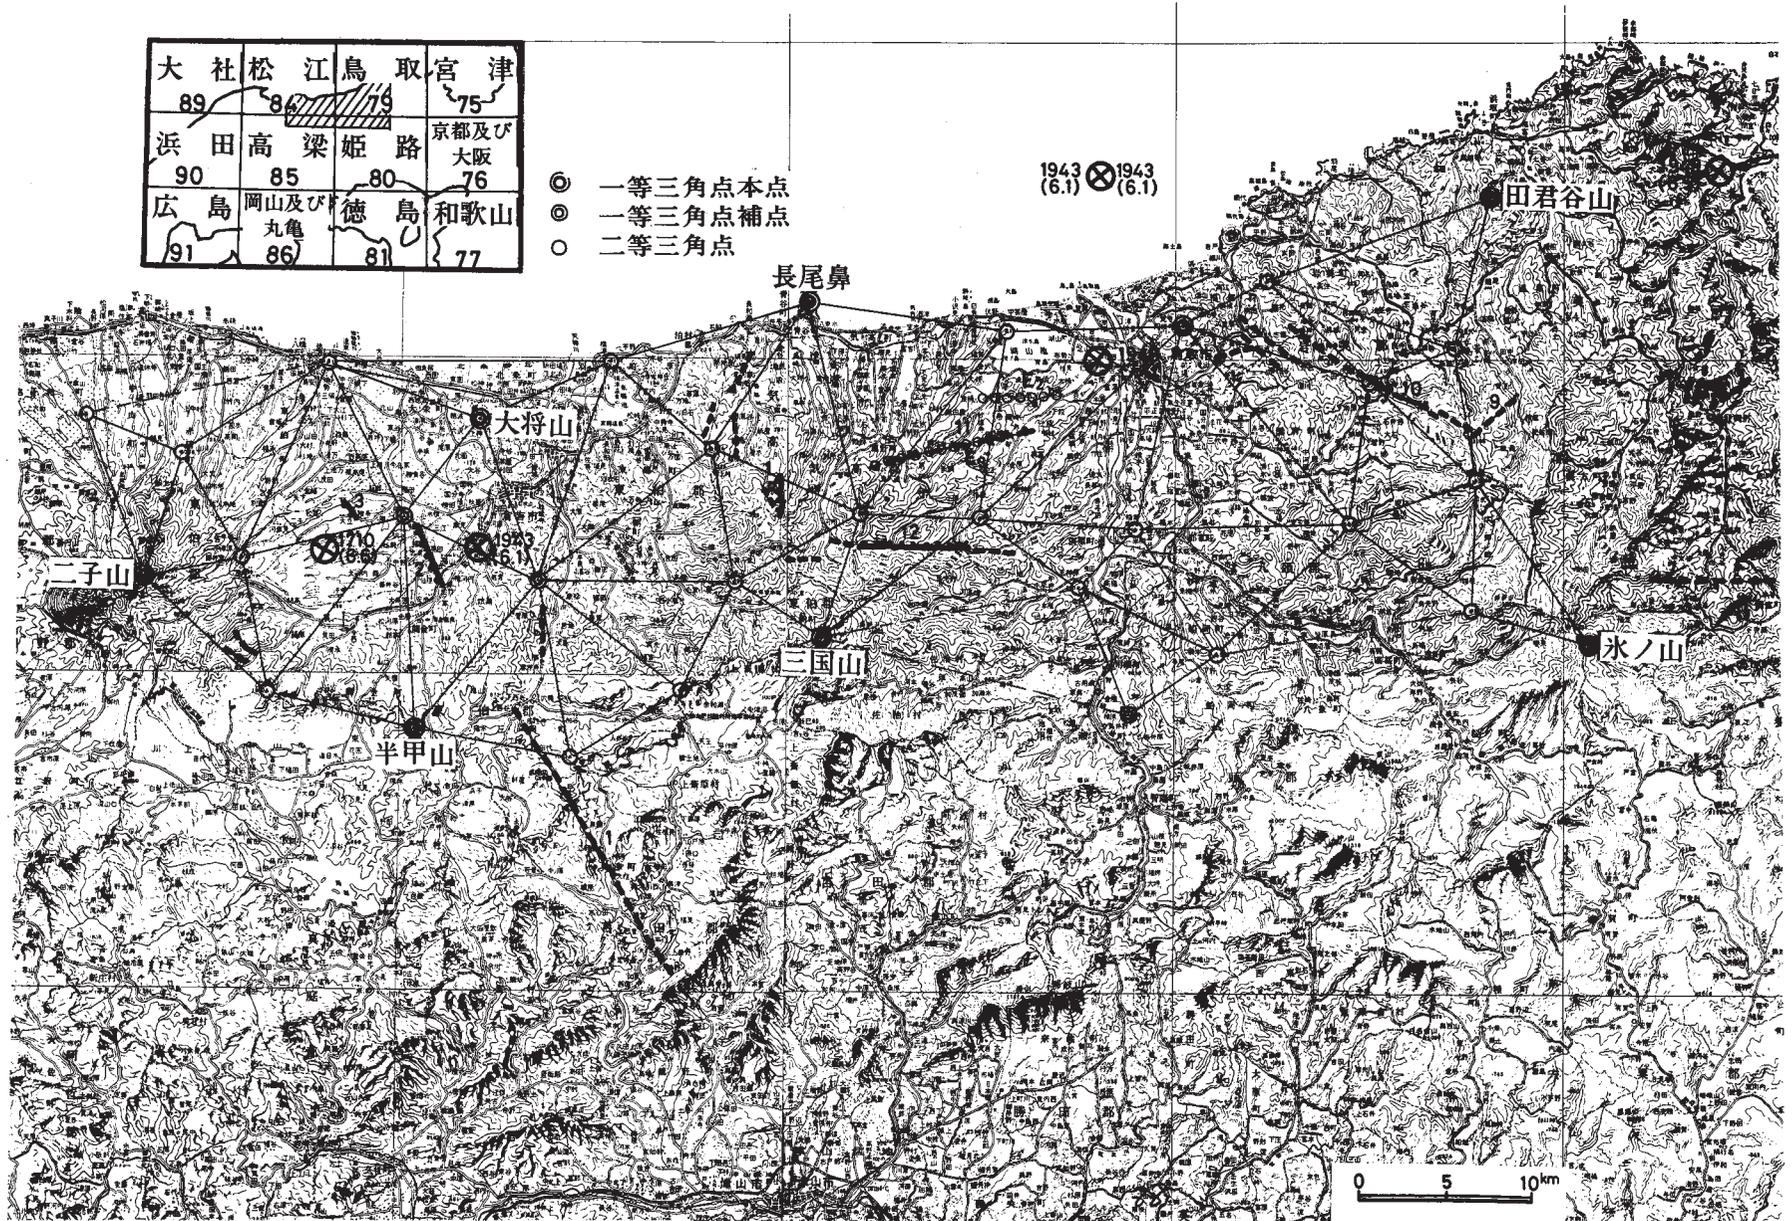
第2図 鳥取地方の水平歪

Fig. 2 Horizontal strain in Tottori district.

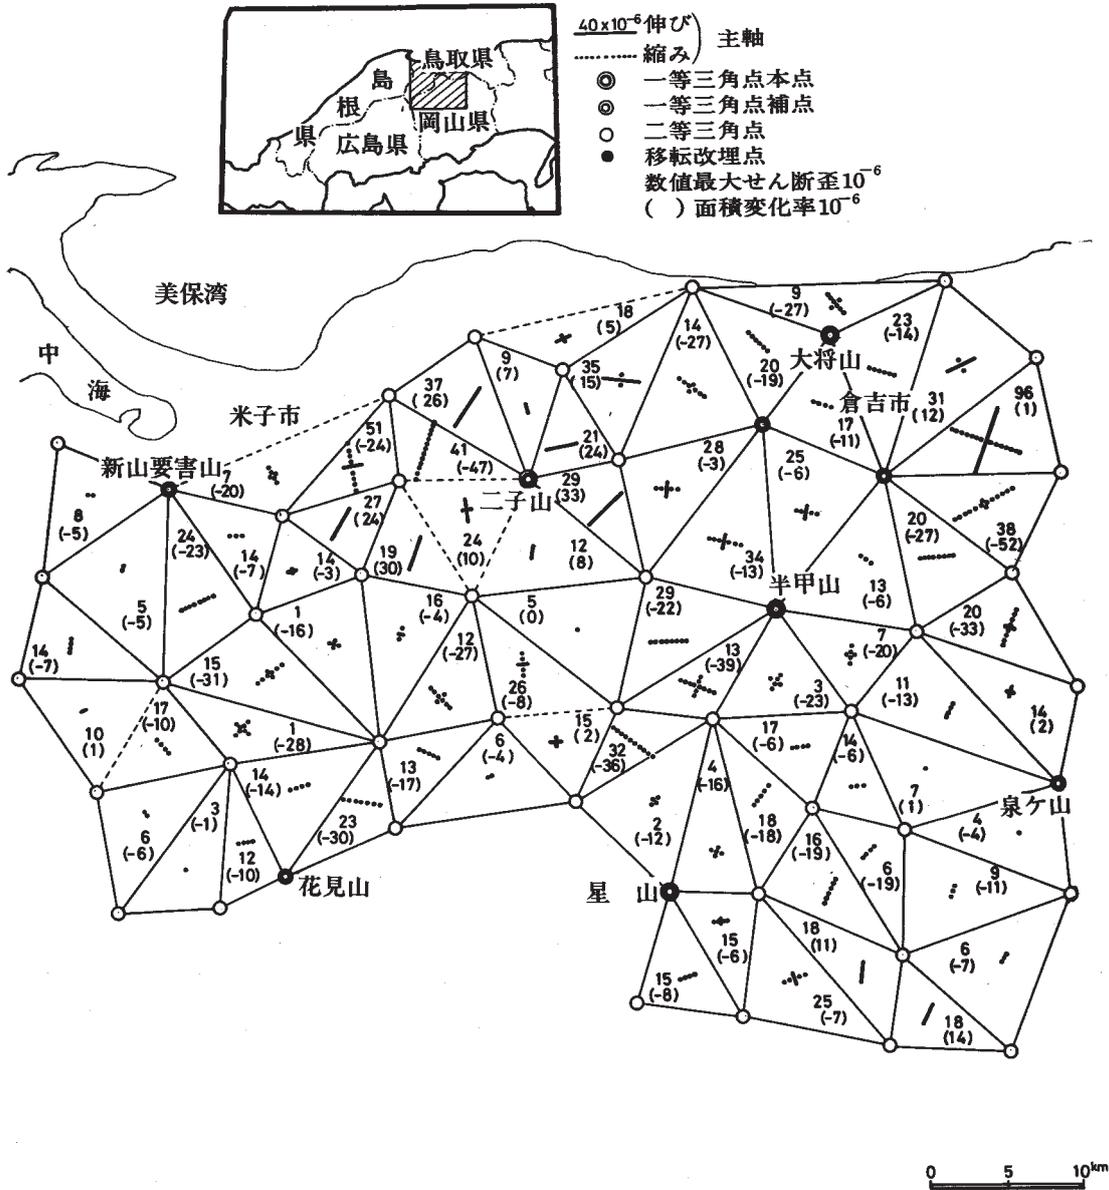
第4図 鳥取西部地方の水平歪

Fig. 4 Horizontal strain in western Tottori district.
