### 3 - 15 長野市市街地の割れ目群

#### Cracks Appeared on the Streets of Nagano City

赤羽 貞幸

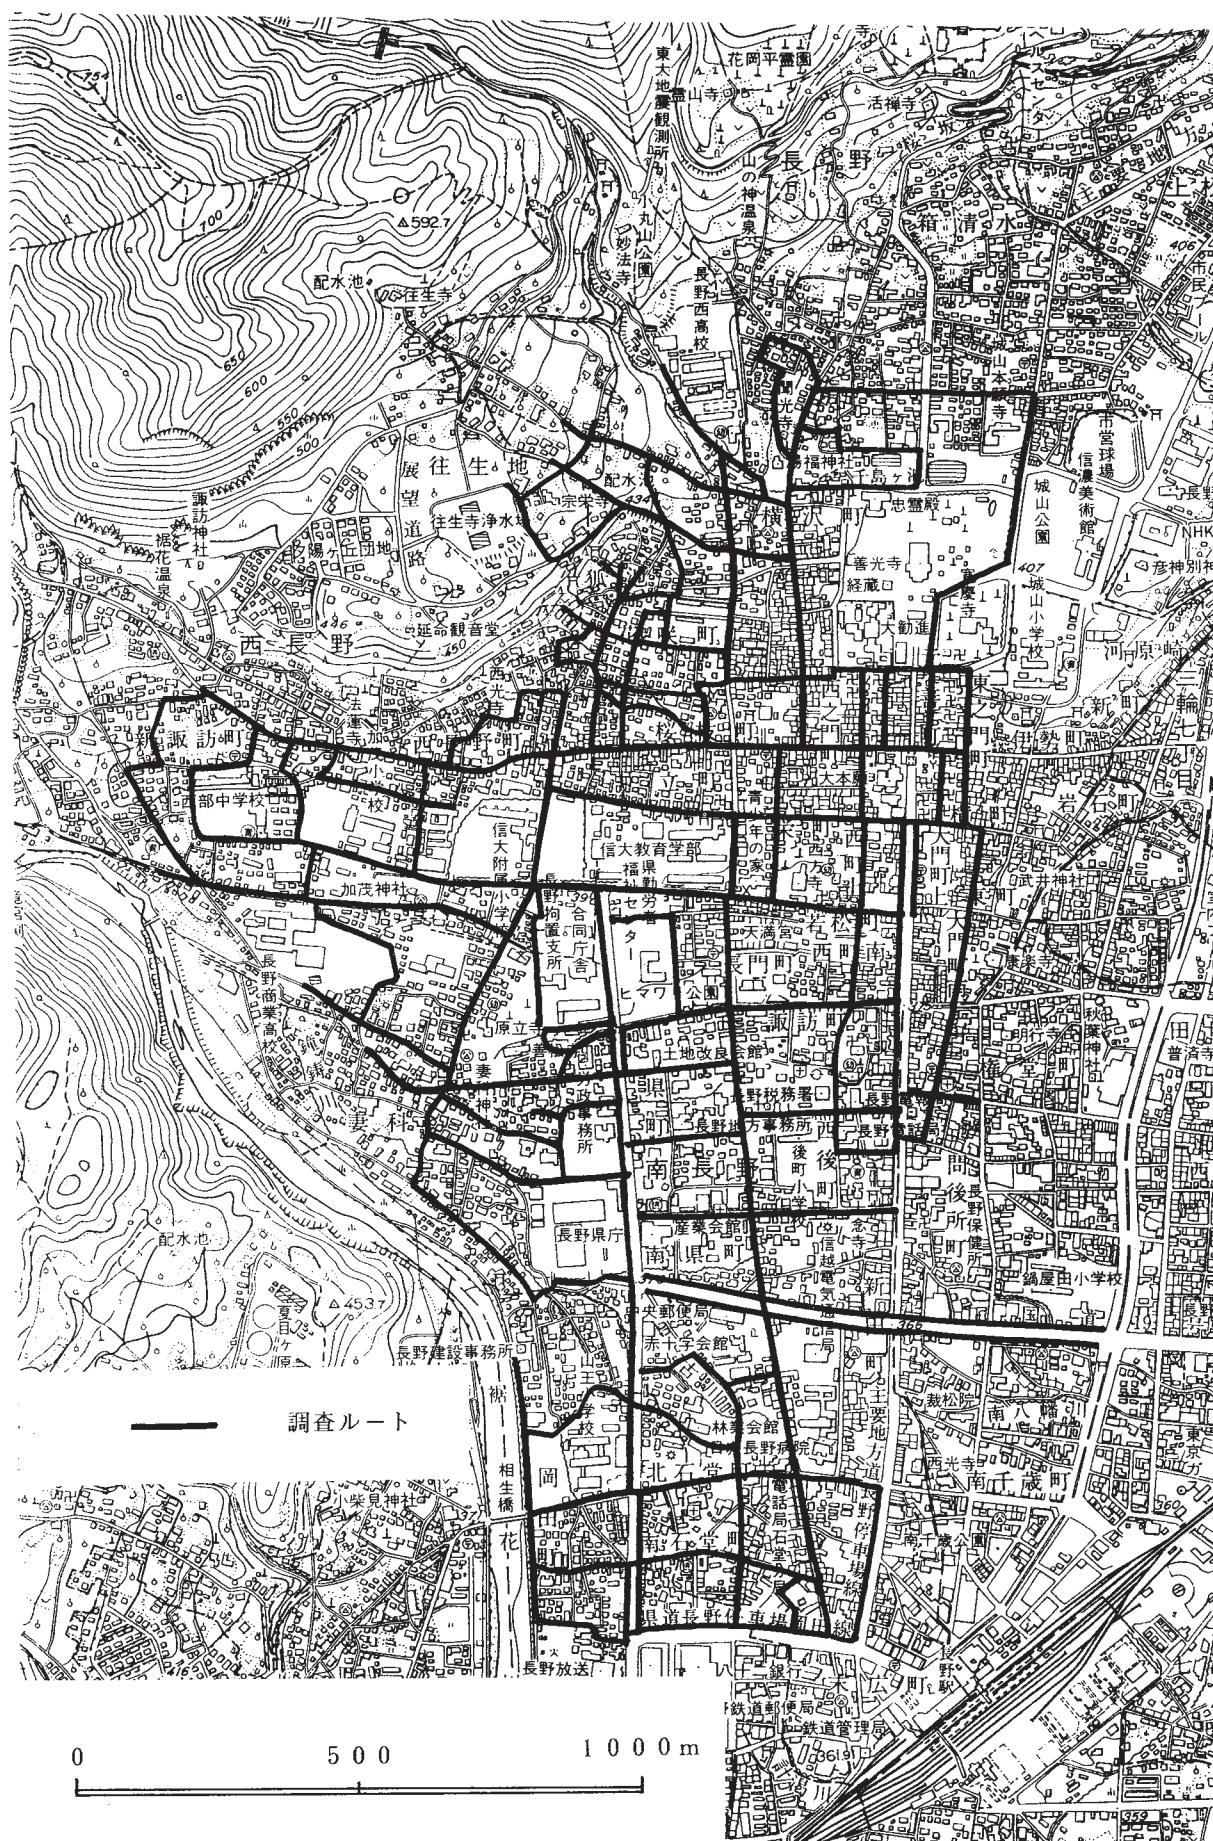
第1図 調査ルート位置図

- (1) 調査対象とした割れ目：構造物にはさまざまな原因による割れ目が発達するが、本調査では地盤の変動に伴う割れ目を対象とした。したがって、構造物を構成する物質そのものの性質による割れ目（コンクリートの乾燥収縮など）とを区別するために、単一の構造物に発達する割れ目は除き、地表部に近い所に発達し、建造時期の異なる複数の構造物を切る割れ目を対象とした。
- (2) 調査ルート：調査域をほぼ東西・南北に走る道路を調査ルートに選定した（第1図）。調査ルートの総延長は、東西ルート約17 km、南北ルート約13.5 kmの計約30.5 kmに達する。

Fig. 1 Locality map of surveyed routes.

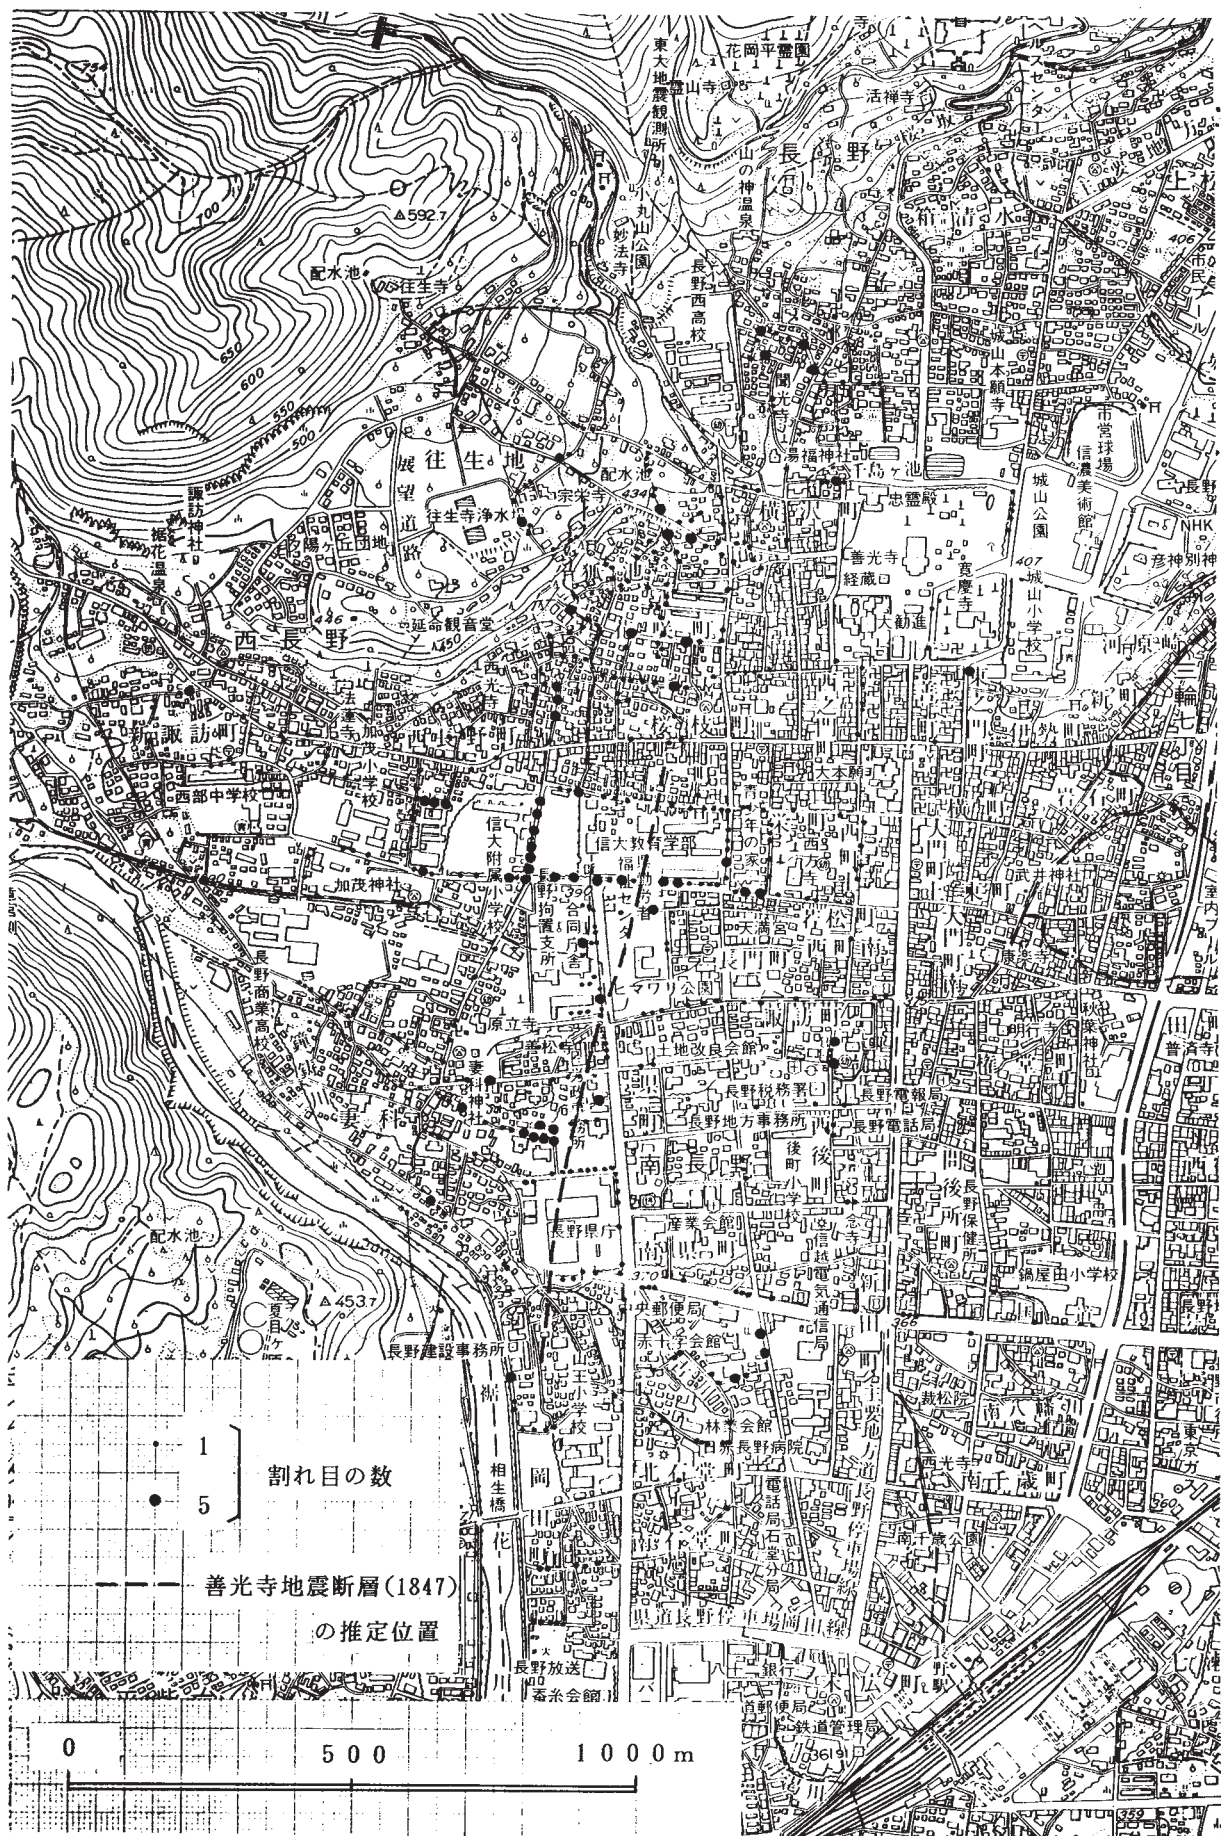
第2図 長野市市街地の割れ目群分布

- (1) 割れ目の発達する構造物：石垣、ブロック塀、コンクリートの壁、道路縁のコンクリートや側溝などに多い。
- (2) 割れ目の分布：調査域に744の割れ目が確認され、それぞれの位置と分布状況を第2図に示す。割れ目は、長野県庁－信州大学教育学部－長野西高校と結ぶ幅をもつたゾーンに集中する傾向が見られる。
- (3) 割れ目の走向は、744のうちN－S方向50%，E－W方向30%，N 45°E方向8%，N 45°W方向6%，はっきりしないもの7%の割合を占め、N－S方向の割れ目が卓越する。
- (4) 単一の割れ目として水平的に数m以上連続するものは認められないが、断続的およびエシェロン状に連続するものは認められる。
- (5) 多くの割れ目の割れ口は、最も開いた所でも10 mm以下であるが、石垣の割れ目には割れ口が数cm以上開くものもある。

Fig. 2 Distribution of the cracks appeared on the streets of Nagano City.
