2 - 1 3 1995 年 4 月 1 日に発生した新潟県北部の地震の被害調査

Disaster caused by the earthquake at northern Niigata of April 1, 1995

地 質 調 査 所

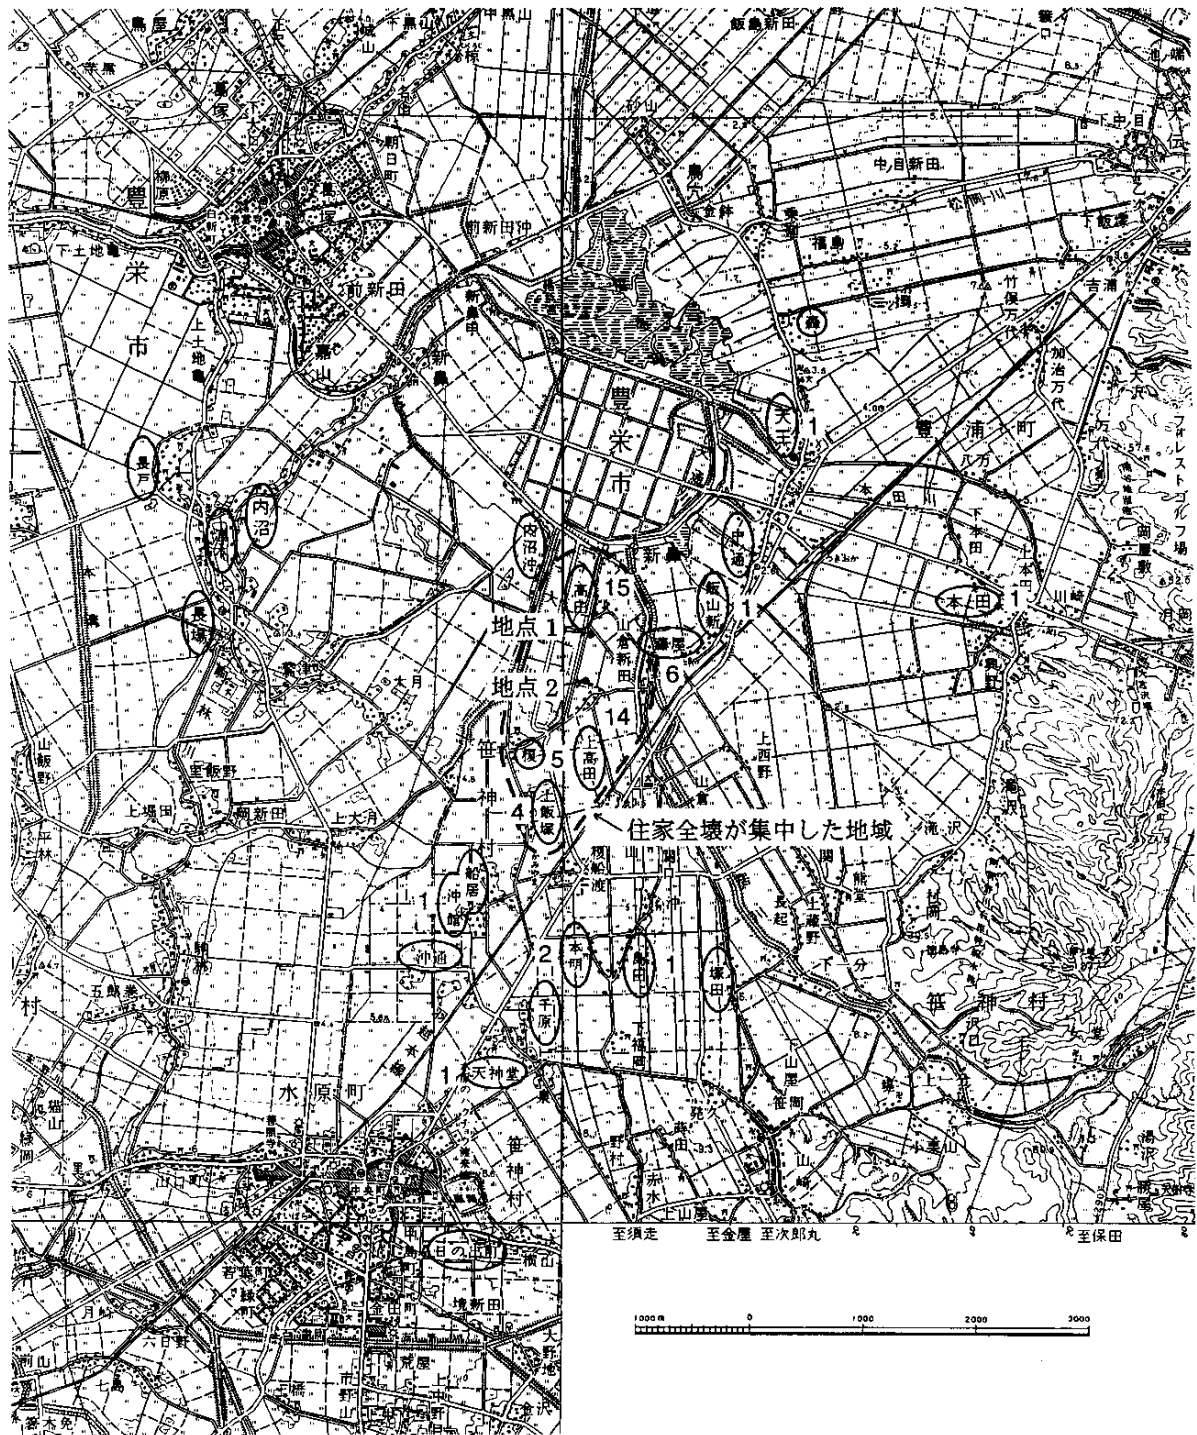
第1図 新潟県北部の地震による住家被害等の分布

丸囲いは、住家全・半壊が報告された集落。数字は全壊住家棟数。国土地理院発行の5万分の1地形図「新発田」「新潟」「新津」を使用。

Fig. 1 Distribution of damaged houses by the earthquake at northern Niigata of April 1, 1995.

Name with circle indicates the area reported of the seriously damaged houses. Number of completely destroyed houses is shown in figure. Using topographic maps of "Shibata", "Niigata" and "Niitsu" in scale 1 : 50000, published by Geographical Survey Institute.

- 1) 新潟県総務部消防防災課によれば、4 月 16 日現在、住家全壊 55 棟・同半壊 165 棟・同一部損壊 783 棟が報告されている。全・半壊住家の分布は、新潟県北蒲原郡笹神村・同水原町・同豊浦町および豊栄市の 4 市町村に限られ、とりわけ笹神村では住家全壊 52 棟・同半壊 93 棟と被害が集中した。さらに笹神村の中でも、福島潟南方の南北約 1~2km・東西約 1km の限られた地域にとくに被害が集中し、住家全壊は高田 15 棟・上高田 14 棟・藤屋 6 棟・榎木 5 棟・上飯塚 4 棟などであった(第 1 図)。

- 2) 被害がとくに集中した笹神村高田および上高田付近の表層地質は、比較的粗粒な氾濫原堆積物からなり、地表下 1~2m までは淘汰の悪い砂礫(径 2~4mm)混じりの軟弱な塊状砂層が広く認められた。
- 3) 笹神村高田~上高田間の水田地帯では、第 1 図の地点 1 から地点 2 にかけて北北東-南南西方向に掘削された水路の両岸に、数 cm から 20cm の上下変位を伴った亀裂が発生した(東京大学地震研究所山科健一郎、私信)。この水路は深さ約 1.5~2m で、両岸は急傾斜の土手になっている。亀裂は水路の両岸ともに認められるが、東岸でより顕著である。亀裂がよく発達する東岸の土手は比高約 2m で、西岸の土手の比高はそれよりも 0.5m ほど小さい。亀裂は土手の縁から 1m 以内の水田面に水路と平行に連続して認められ、両岸とも水路側に低下する成分を有する。また、地点 1 付近では亀裂から噴砂が噴き上げているのが観察され、水路の底では土手の法面がはらみだしていた。以上のことから、これらの亀裂は水路の法面の崩壊によるものと判断される。
