3-10 関東地方の地殻変動 Crustal Movements in the Kanto District

国土地理院
Geographical Survey Institute

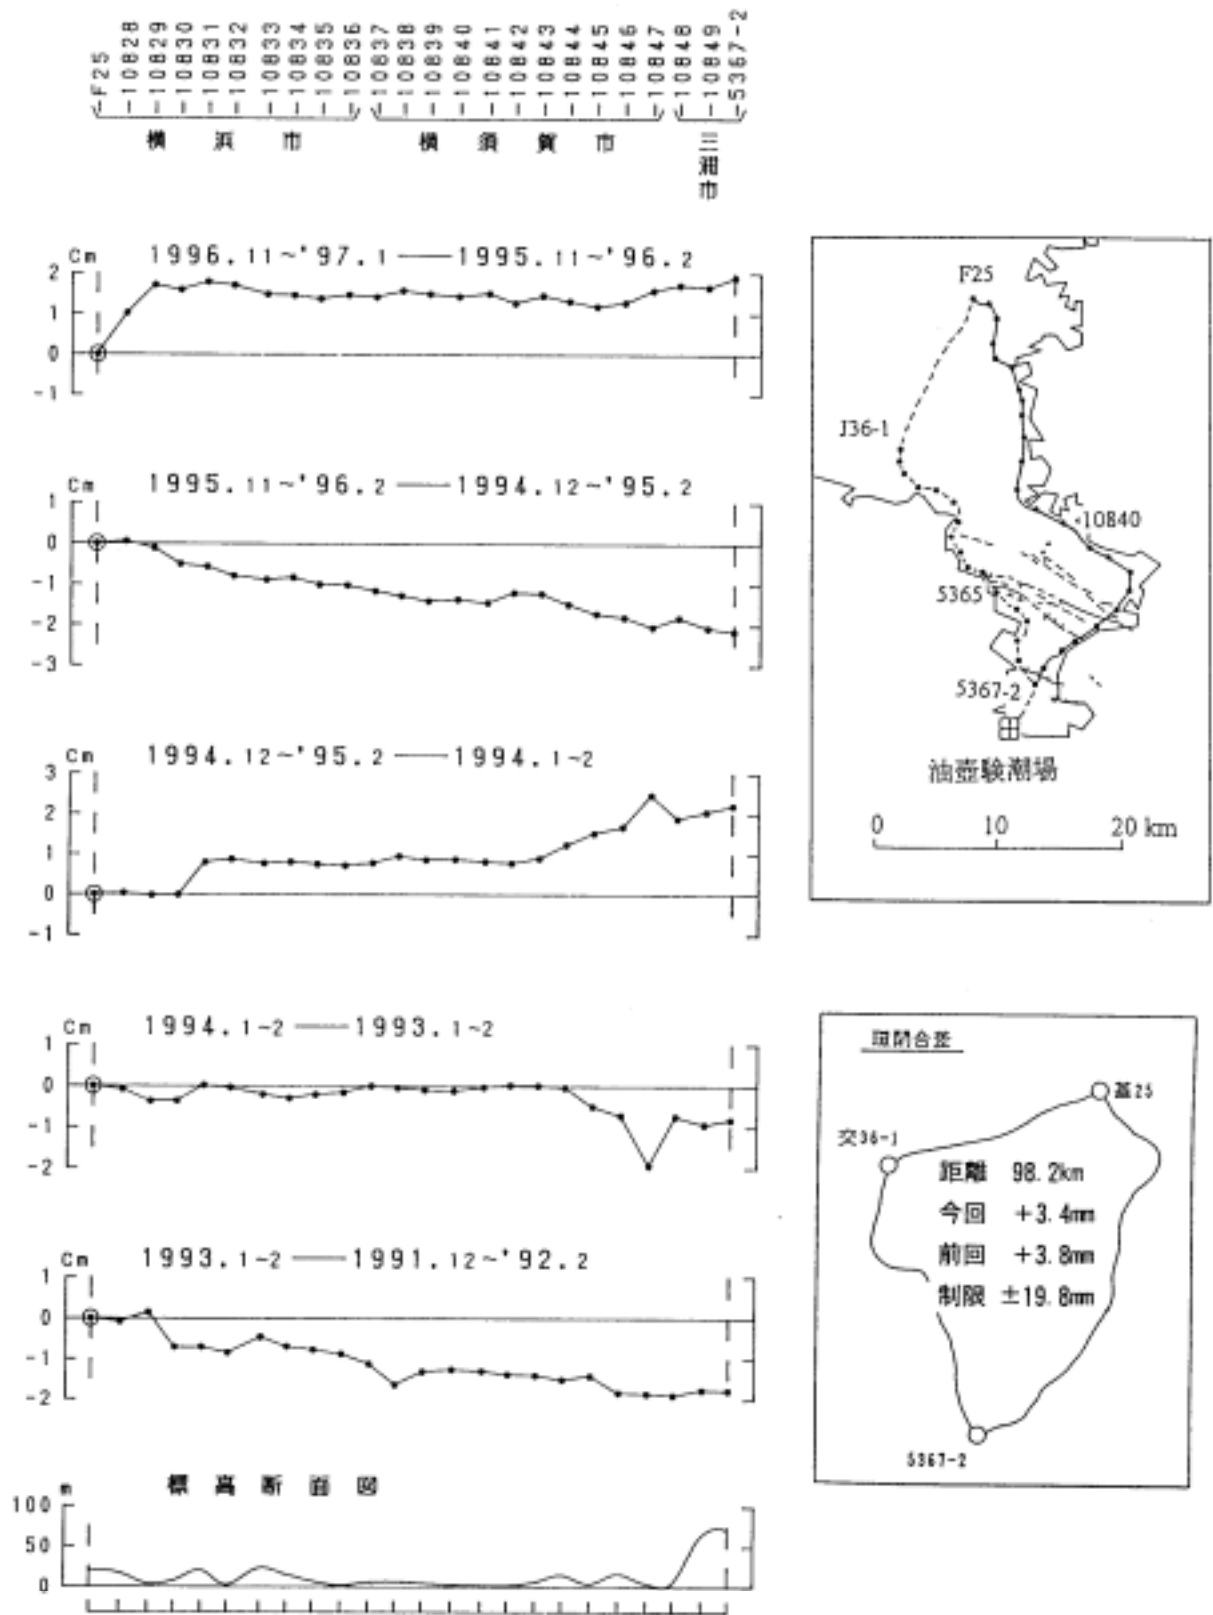
第1図 三浦半島東岸の上下変動

第1～2図は三浦半島の上下変動である。第1図を見ると1995年からの1年間では、三浦半島東岸側が横浜に対して全体的に2cm近く隆起したようにも見える。これは第1図の起点になっている横浜市F25の水準点が、第3図に見られるように周囲に対して異常に沈下していることが原因で、見かけの隆起が現れているものと考えられる。従ってこの期間の三浦半島全体の変動としては、F25の局所的な変動を除いて考えるとあまり大きな変動はなく、わずかな隆起だけが見られたと言えよう。

Fig. 1 Vertical movements along the route on the east coast of the Miura peninsula.

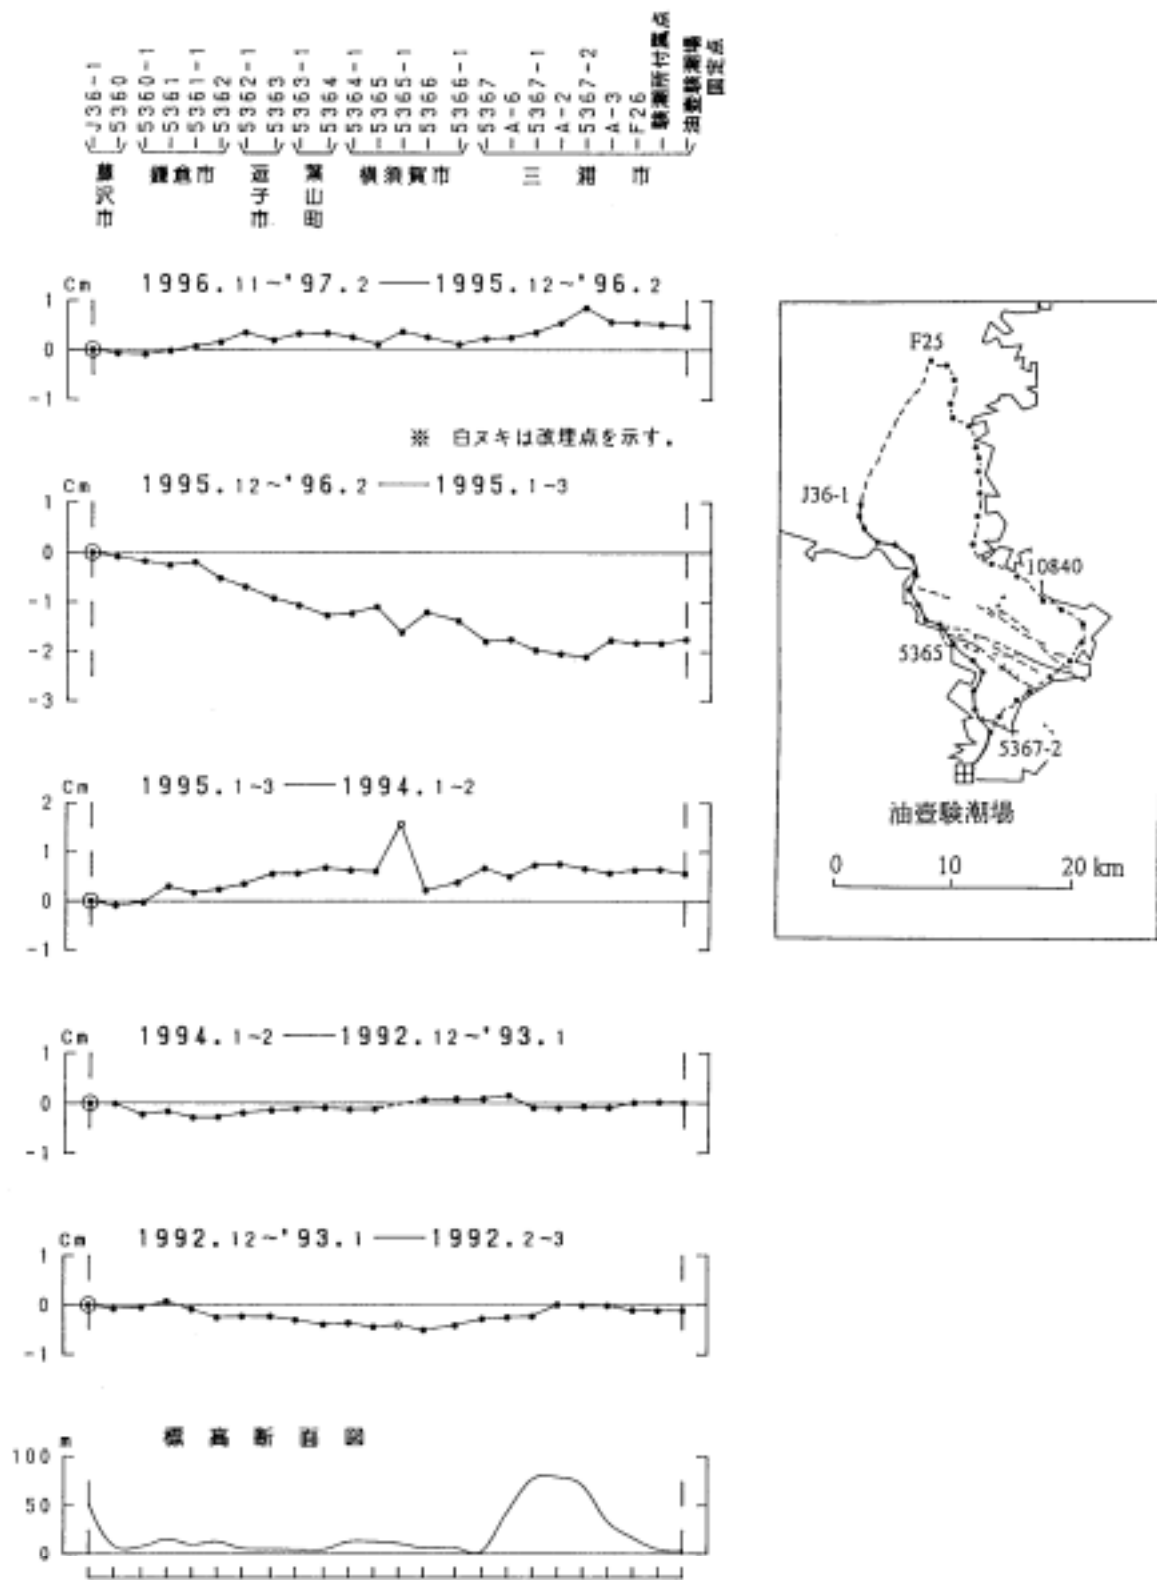
第2図 三浦半島西岸の上下変動

Fig. 2 Vertical movements along the route on the west coast of the Miura peninsula.

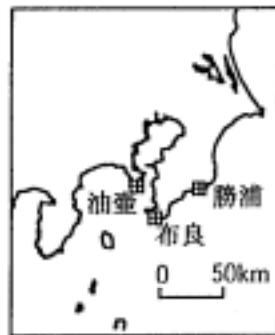
第7図 油壺・布良・勝浦験潮場間の月平均潮位差

第7図は、油壺・布良・勝浦験潮場間の月平均潮位差である。布良が油壺に対して1987～8年頃に隆起しているがその後はあまり変化がない。

Fig. 7 Difference of monthly sea levels between Aburatsubo, Mera and Katsuura tide stations.

1992年4月からのデータは月平均値
1995年10月から器械点移動

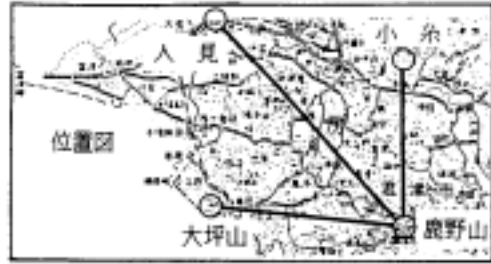
第8図 鹿野山精密辺長測量結果

第8図は鹿野山精密辺長測量結果である。1995年の破線で示す時点で鹿野山の器械点の場所が変更されており、データの継続性はないことに注意を要する。

Fig. 8 Results of precise distance measurements in the Kanozan baseline network.

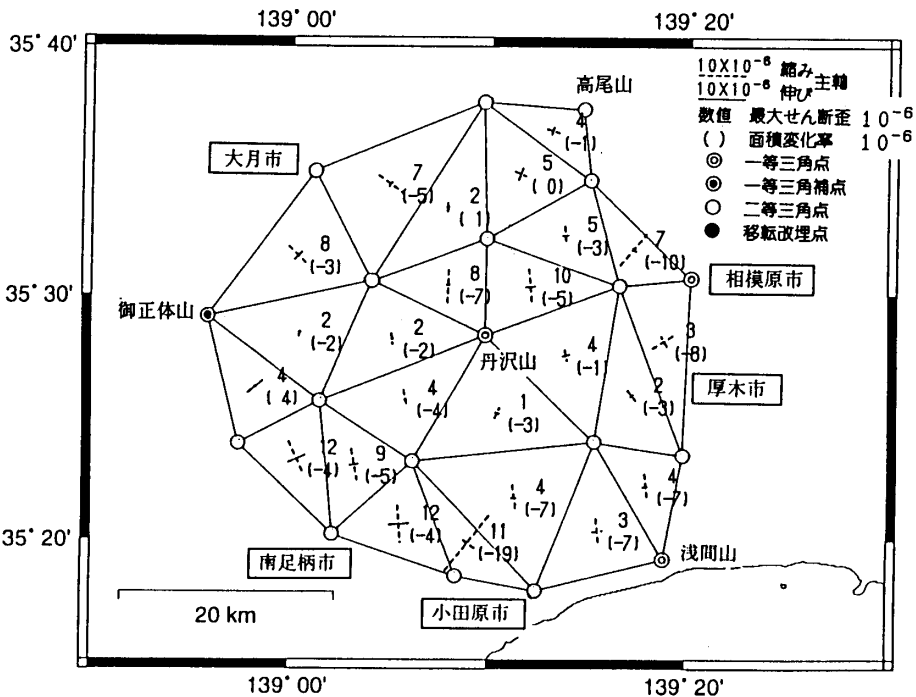
第9図は、丹沢地区の高度基準点測量の結果である。(2)は今回の高度基準点の測量結果を1次網3回目(1987～90)と1次網2回目(1982～84)の成果と比較した水平歪図である。1次網3回目との比較では、南側で北西～南東から南北の縮みが支配的であるが、丹沢山の南側が同じ方向の伸びになっているところが注目される。丹沢山が北に移動したのか、測定結果の誤差なのかは検討を要する。1次網2回目との比較では、この地域を含めて南北方向を中心とした縮みの傾向が目立つ。

第 9 図 つづき 丹沢地区高度基準点測量結果 (2) : 1996 年-1987~90 年の水平歪および 1996 年-82~84 年の水平歪

Fig. 9 (continued) Results of Advanced Precise Geodetic Survey in Tanzawa region (2): Horizontal strains during 1987-90 to 1996 and 1982-84 to 1996.

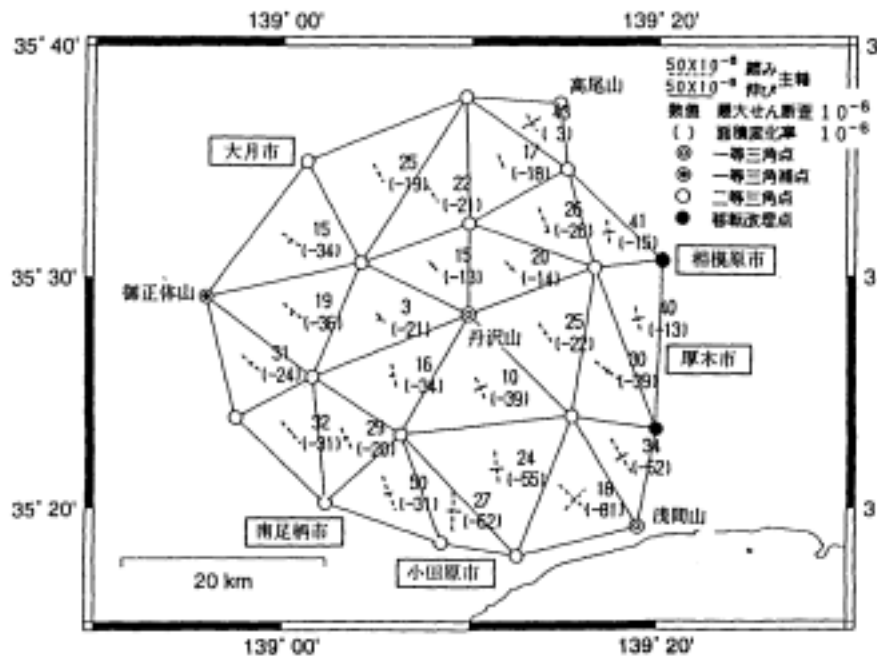
(3)は今回の結果と1次網1回目(1973～75)および関東震災改測(1925～26)の成果とを比較したものである。全体的に南北から北西～南東の縮みが卓越しており、その方向はフィリピン海プレートの運動方向と調和的である。(4)は高度基準点測量の結果と関東震災改測の成果を比較した上下変動である。丹沢山を中心に大磯から大月に至るラインより北東側に30cm前後の大きな隆起が見られる。これは丹沢の山塊が関東地震以後継続的に隆起していることを示す点で注目される。一方、小田原から都留にかけてのラインの南西側ではかなり大きな沈降が見られる。今後この地域のテクトニクスを論じる上で、これらの上下変動のパターンを説明する適切なモデルが必要であろう。

第 9 図 つづき 丹沢地区高度基準点測量結果 (3): 1996 年-1973~75 年の水平歪および 1996 年-1925~26 年(関東震災改測)の水平歪

Fig. 9 (continued) Results of advanced precise geodetic survey(3): Horizontal strains during 1973-75 to 1996 and 1925-26 to 1996.
