### 3-27 2008年岩手・宮城内陸地震に伴う地震断層および地表変状 Surface rupture associated with the 2008 Iwate-Miyagi Nairiku Earthquake

産総研・活断層研究センター  
Geological Survey of Japan, AIST

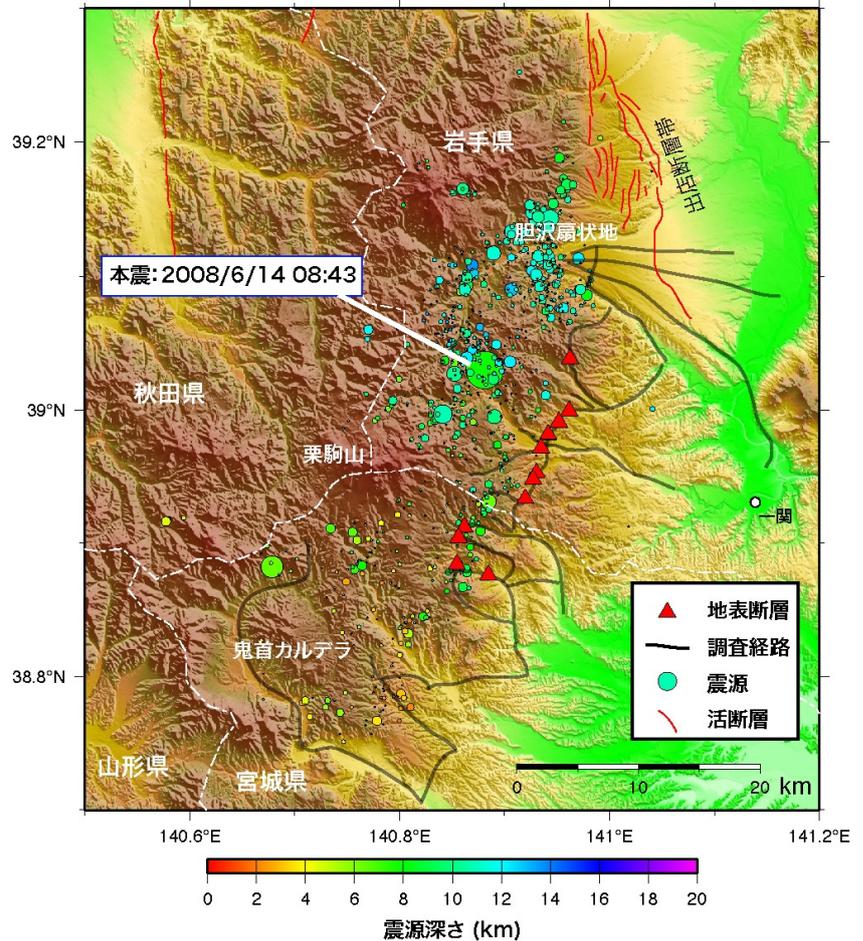
図1 地震断層および地表変状の確認地点と余震分布

Fig.1 Location map of surface ruptures and JMA hypocenters

- 1) 地震断層あるいは地表変状は、余震域の東縁付近に沿って南北20km程度にわたり断続的に出現し、このうち少なくとも中央の約8km区間では比較的に連続性がよい北西側上がりの断層や傾動による変位・変形が確認できた (図1および2)。
- 2) 中央の約8km区間 (図2の餅転-蛇沢地点) で確認されたのは、50cm以下の北西上がりの上下変位と北西-南東方向の水平短縮変位をもつ地震断層 (餅転 (もちころばし) -岡山; 蛇沢) と、少なくとも幅数10m以上にわたって水田面を傾動させる北西-西上がりの緩やかな傾動 (前田-爪木立) である。このうち、爪木立 (はのきだち) 付近では、最大45cmの上下変位を伴う南東上がりの明瞭な副断層が0.4km以上の区間で出現したことが確認できた (図3および4)。
- 3) 北端部の国見山南東斜面では、1m程度の左横ずれ変位と1m

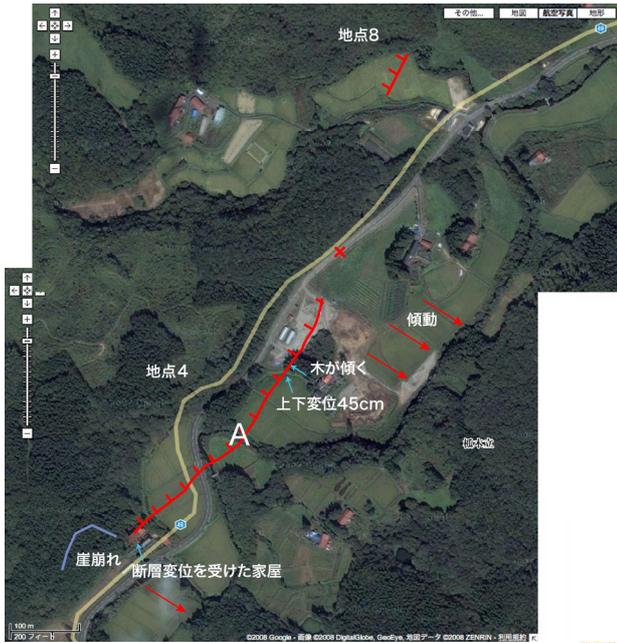
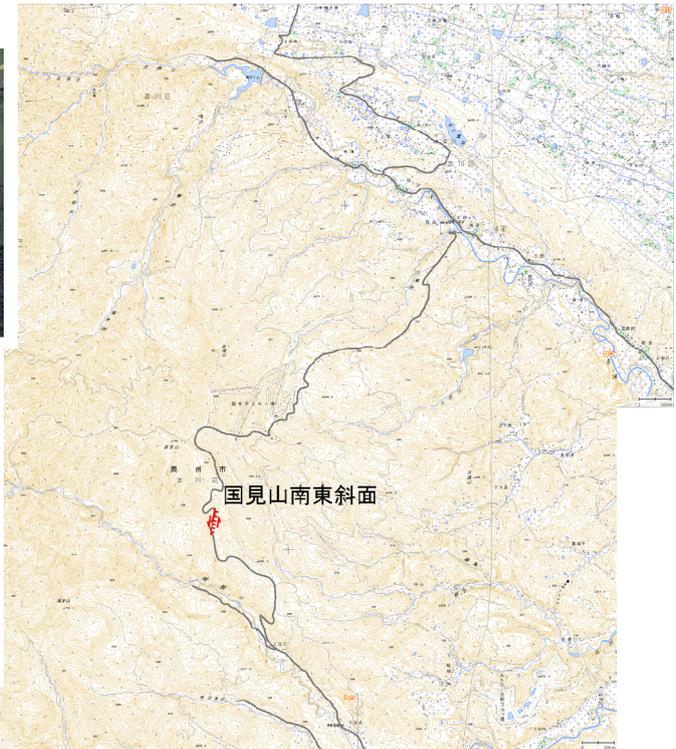
図2 確認された地震断層および地表変状の分布図  
 Fig.2 Distribution of surface-rupture sites

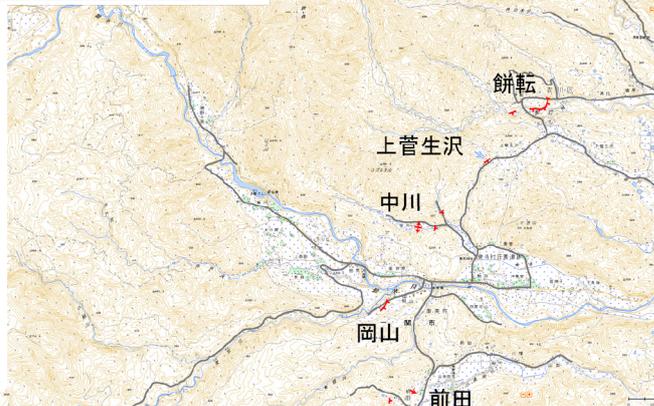
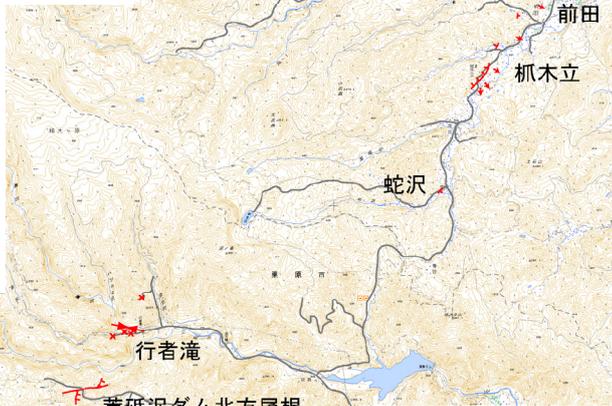
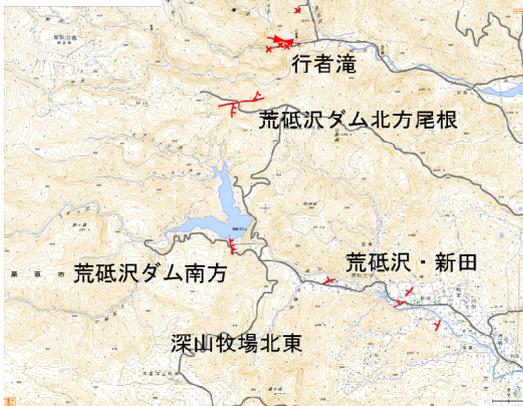
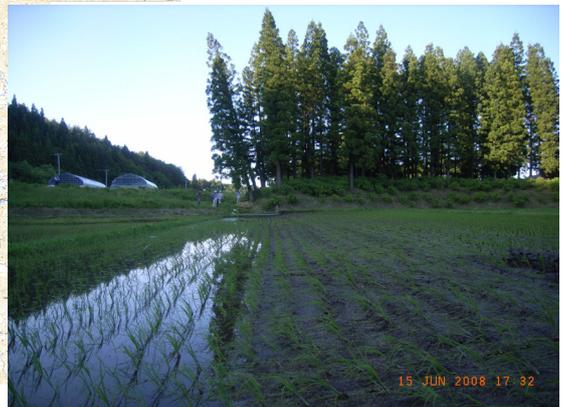
図3 爪木立における北西上がりの傾動と副断層による低断層崖の分布図  
 Fig.3 Map showing surface ruptures and SE-dipping tilting at Hanokidachi.

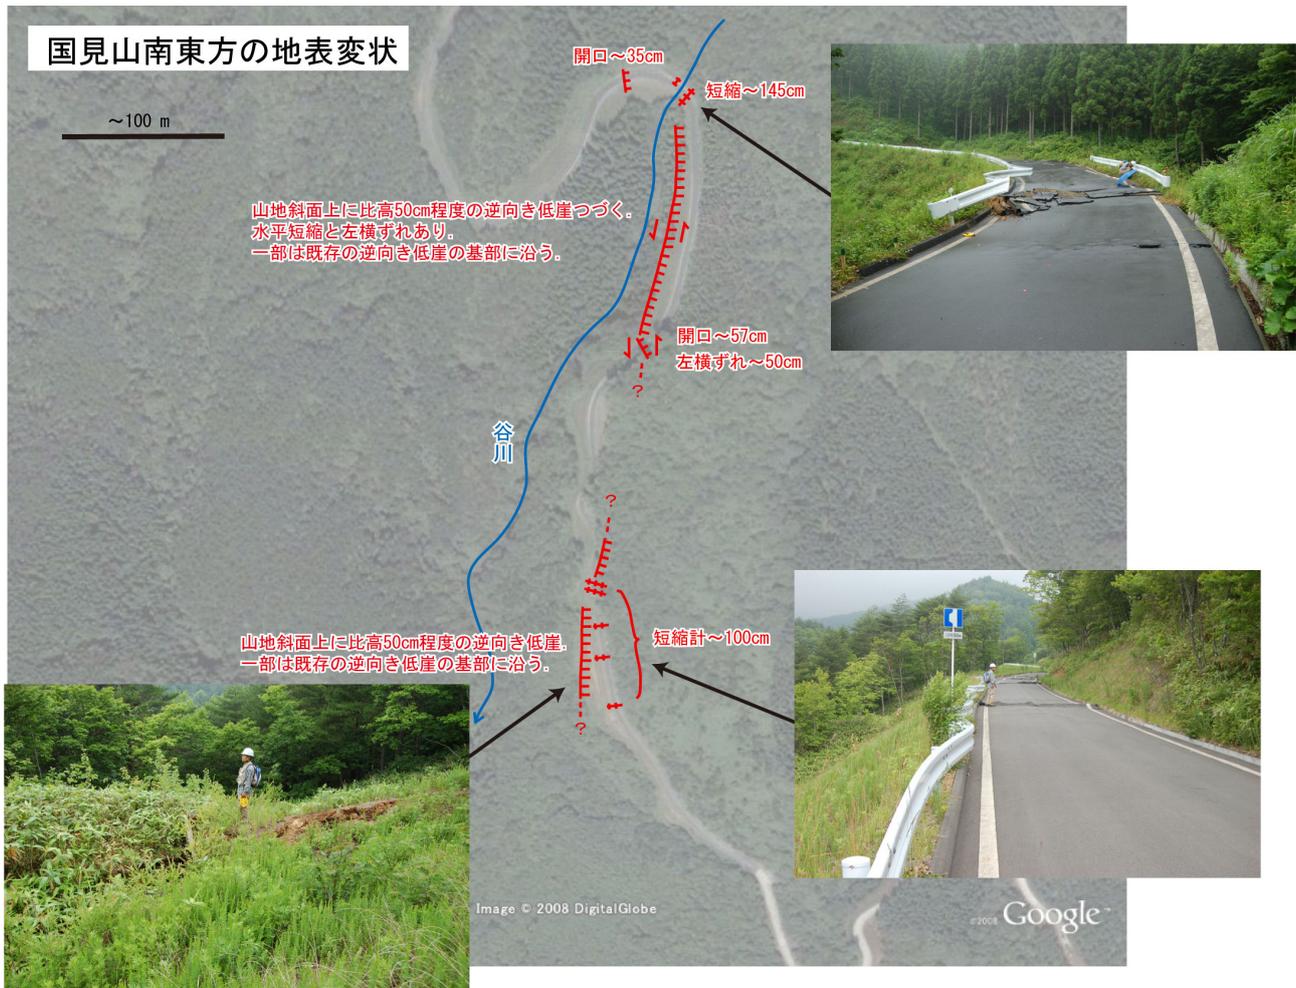
図5 国見山南東斜面で確認された地震断層の分布図  
 Fig. 5 Surface rupture at SE-facing slope of Mt. Kunimiyama

弱の西上がりの上下変位を持つ断層が、少なくとも南北約0.5kmにわたって連続するのが認められた (図5および6)。

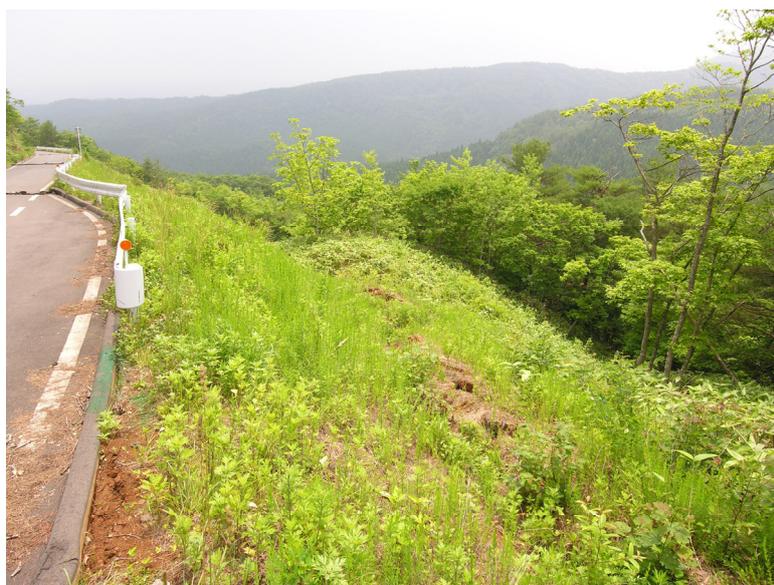
図6 既存の低崖に沿って出現した地震断層  
 Fig. 6 Surface rupture emerged along the foot of pre-existing low ridge

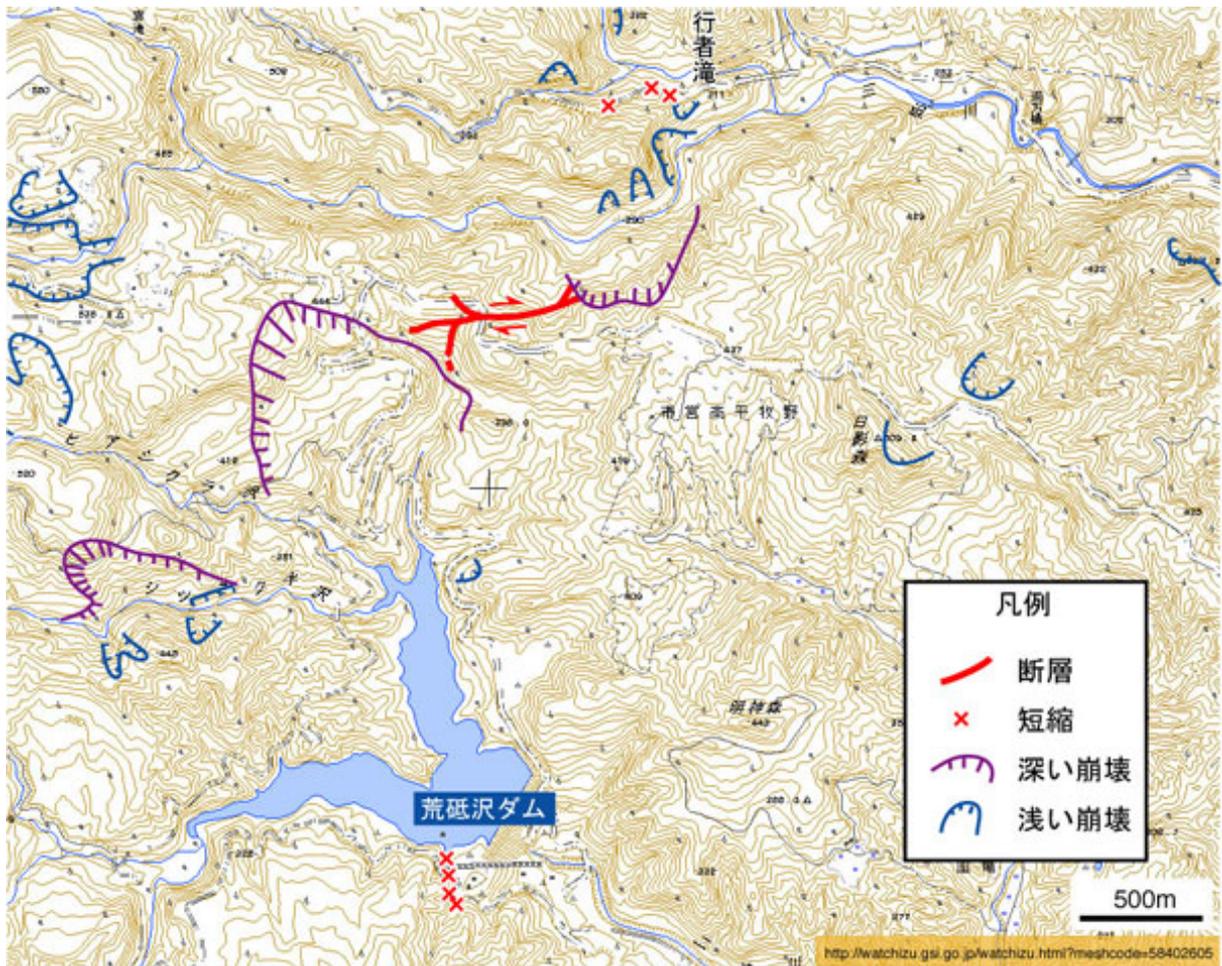
図7 荒砥沢ダム北方尾根と周辺における地震断層および地表変状の分布図  
 Fig.7 Surface rupture and landslides around the Aratozawa dam reservoir

- 4) 南部の荒砥沢ダム北方尾根では、メートル規模の変位量をもつ地震断層とみられる低崖が、長さ約0.7kmにわたって確認できた (図7)。低崖のうち東西走向の区間では、最大で右横ずれ4-7m、北上がり2-4mの上下変位が認められた (図8)。また、低崖の両端部は南北走向に転じ、東西方向の水平短縮を伴っていた。なお、低崖の東西両隣では大規模な地すべりが発生していて連続性は確認できていないが、この地点の約1km北方の行者滝では1.4mの東西水平短縮、また約2km南方の荒砥沢ダム南方の2地点においても東西水平短縮をもつ地表変状や低崖があらわれたことが確認できた。
- 5) 南端部の荒砥沢・新田では、上下変位量が20-30cm程度の低崖・撓曲もしくは褶曲状の変状が、3地点で確認できた。
- 6) これらのうち、国見山南東斜面・餅転・岡山・爪木立および荒砥沢ダム北方尾根の各地点では、地震断層および地表変状はいずれも既存の低崖や撓曲状の斜面に沿ってあらわれており、既存の活断層に沿って出現した可能性がある。
- 7) これまでに確認できた地震断層および地表変状は、地震の規模から経験的に想定されるものに比べ、規模もしくは変位量が小さい。すなわち、中央区間では確認された変位量が小さく、また、変位量が大きな北端部および南部の断層などは連続性が悪い。今回の地震に伴う地表の変位・変形は広範囲に分散してあらわれた可能性があり、その全容と詳細についてはまだ十分な調査ができていない。

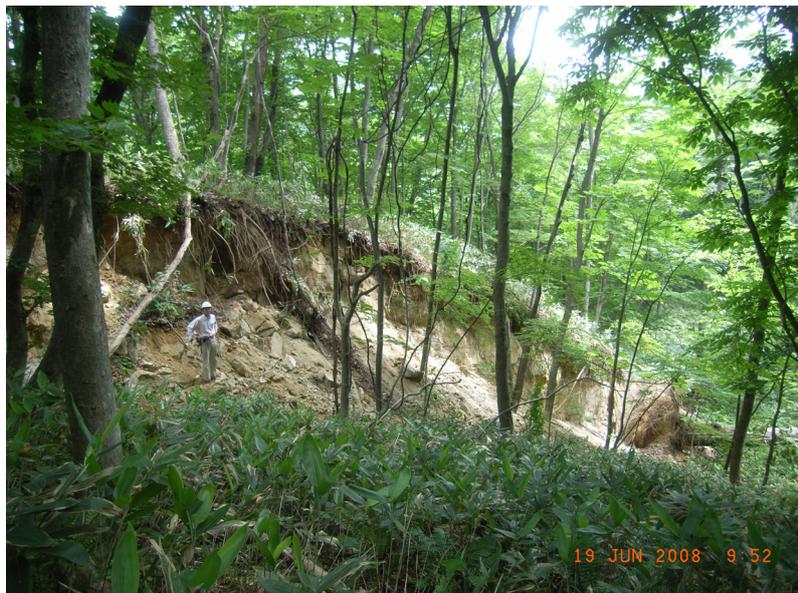
図8 右横ずれ4-7mと上下変位2-4mを示す東西走向の地震断層  
 Fig.8 EW-striking continuous rupture with up to 7 m right-lateral and 4 m vertical offsets connecting N-S- to NE-SW-striking thrust ruptures at the north of Aratozawa dam reservoir  
 (吉見雅行・栗田泰夫・遠田晋次・丸山正・金田平太郎・安藤亮輔)
