### 11-3 インドネシア・スラウェシ島の地震

#### The 2018 Sulawesi island, Indonesia Earthquake

国土地理院

## 2018 年インドネシア・スラウェシ島の地表地震断層の性状及びそれに伴う被害

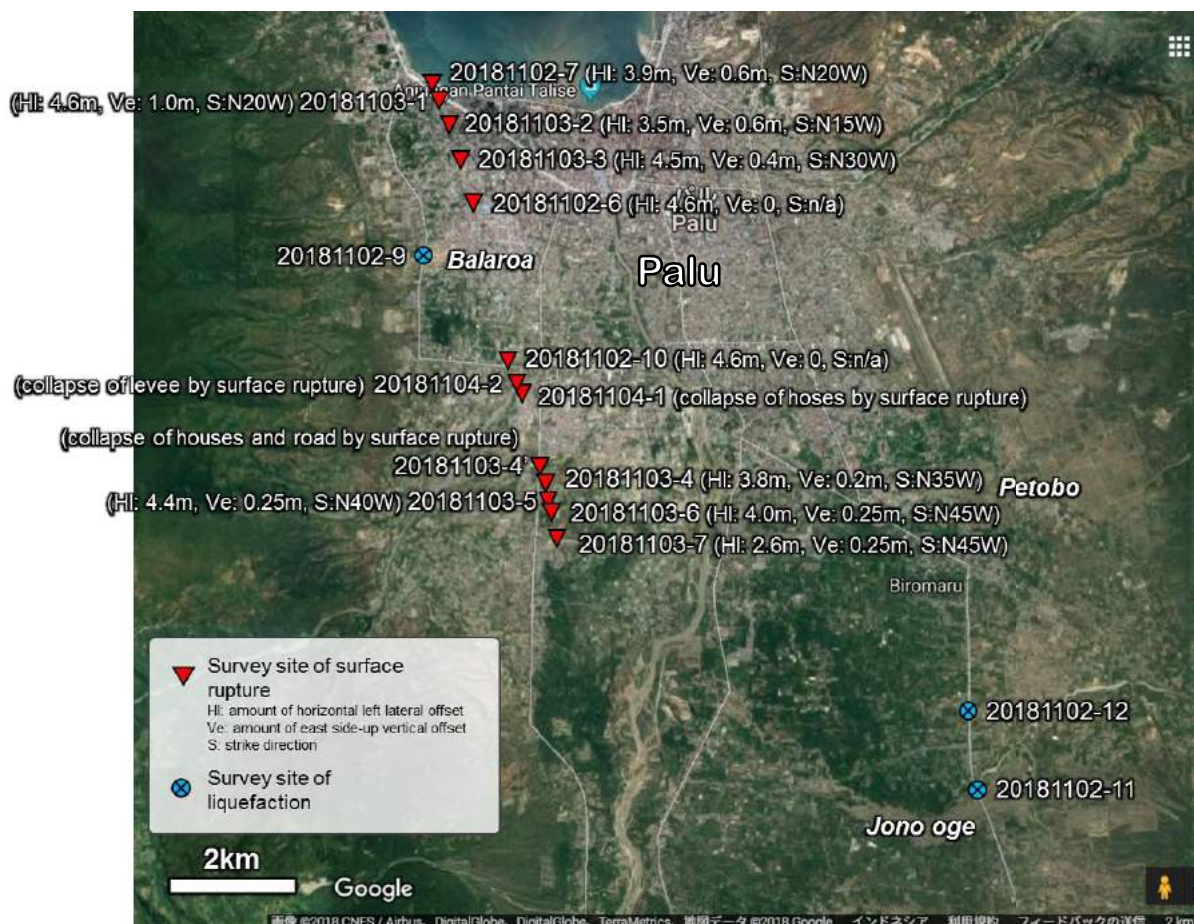
第4図 調査地点図 (背景図にはGoogleMapsを使用)

調査地点を図4 に示す。Palu 盆地の平坦部西側において、非常に明瞭な左横ずれを伴う地表地震断層 (図5) が、少なくとも 7km にわたって北北西-南南東方向に直線的に出現していることを確認した。変位量の計測や周辺の被害調査を実施した 13 地点のうち、最大の左横ずれ変位量は 20181102-6 地点 (Cwmara street) や 20181102-10 地点 (Padanjakaya street) の 4.6m であった (各地点の変位量は図4 参照)。これは、2016 年熊本地震における地表地震断層の横ずれ変位量の倍近い値に相当し、世界でも最大級の横ずれ量と言える。また、複数地点では上下変位量 0.5~1.0m 程度の相対的東側隆起を確認した (図6)。この東側隆起は、盆地西縁山麓部の既知の活断層の変位の向きと逆センスであるため、分岐断層が地表に出現した可能性もある (図7)。地表地震断層は 20~30m 程度の幅を持った帯状に出現しており、場所によっては明瞭なエシュロン構造 (雁行状に配列した断裂群) が確認できた (図6)。この地震断層帯の上に立つ建物はことごとく倒壊していたが、一方でそのすぐ脇の家屋は多少の被害を受けているものの、倒壊は免れていた (図8)。横ずれ断層の場合、地表地震断層に沿って建物被害が集中することが従来指摘されているが、今回はその典型例と言える。これは、これらの倒壊家屋は地震動により倒壊したものではなく、地表の変位によって倒壊したことを示している。
