6 - 1 3 福井県・敦賀断層の活動履歴調査

Paleoseismological study of the Tsuruga fault in Fukui Prefecture

地質調査所
Geological Survey of Japan

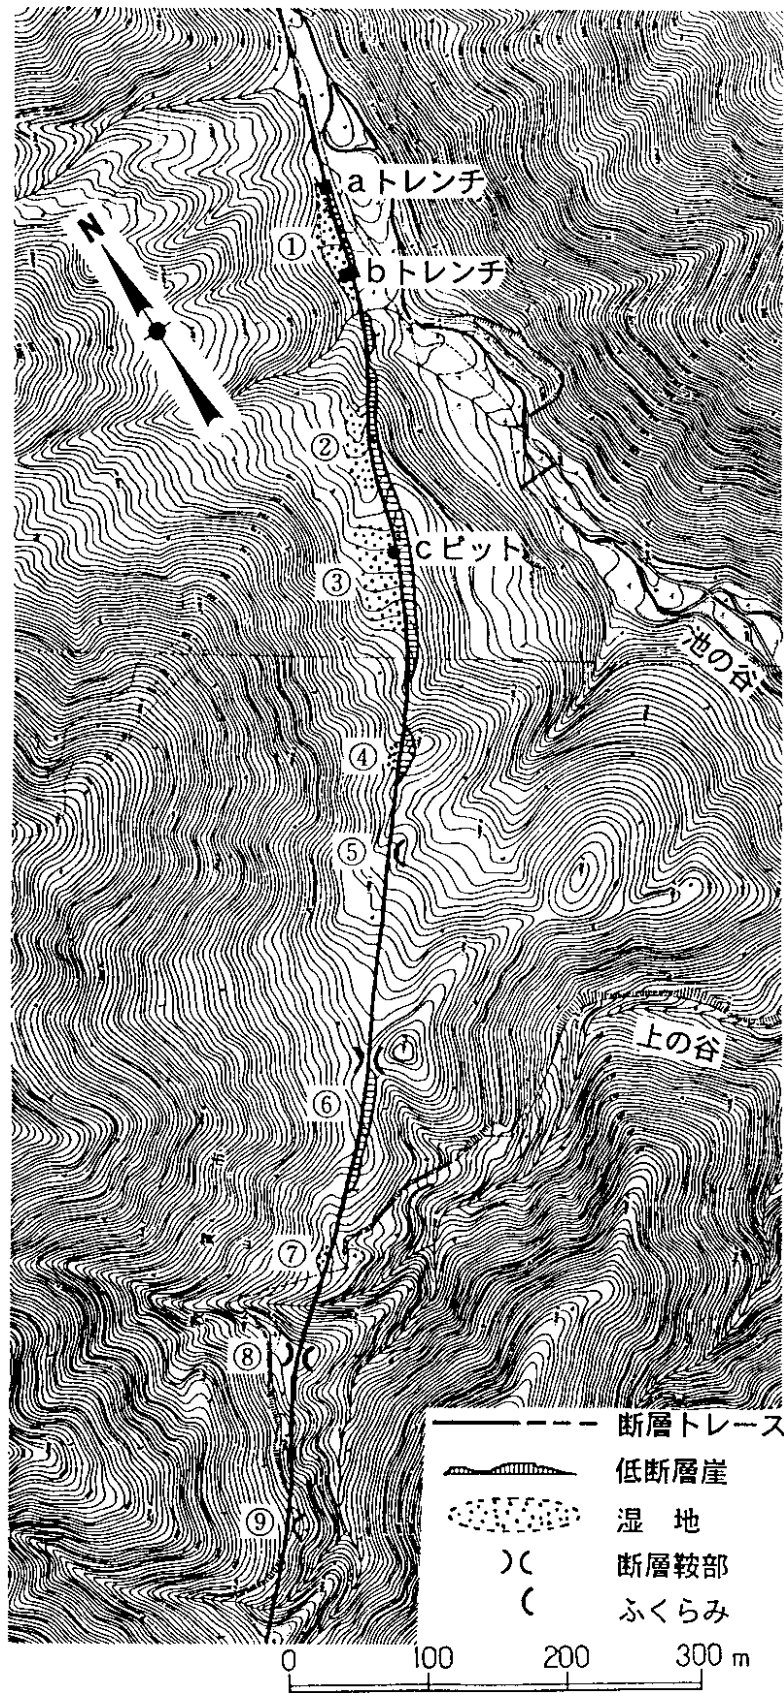
第 3 図 黒河川最上流域の敦賀断層南部沿いの変位地形とトレンチ及びピット地点。

敦賀市南西部の黒河山国有林内（第3図）で実施した調査結果を第4~6図に示す。aトレンチでは礫の回転ゾーンとして断層が確認され、上下変位量は東側の相対隆起1.5m+と計測された。bトレンチでは北側壁面で逆断層が観察され、南側壁面では幅2m弱の礫の回転ゾーンが認められた。これらはいずれも東側の相対的隆起を示し、砂の卓越部などを示標として求めた上下変位量は約1.5mである。cピットでは低断層崖基部の直下に断層が出現した。断層面は50~60°西へ傾斜し、幅2~10cmの断層粘土を介して、花崗岩起源の破砕岩と堆積物とが接していた。

Fig.3 Displaced landforms along the southern Tsuruga fault in the uppermost course of the Kuroko river and the location of trench and pit sites (a , b and c).
