7-1 2014年長野県北部の地震に伴う地表地震断層および地表変状

Surface rupture and deformation associated with the Nagano-ken Hokubu earthquake in 2014

産総研，活断層・火山研究部門
Geological Survey of Japan, AIST

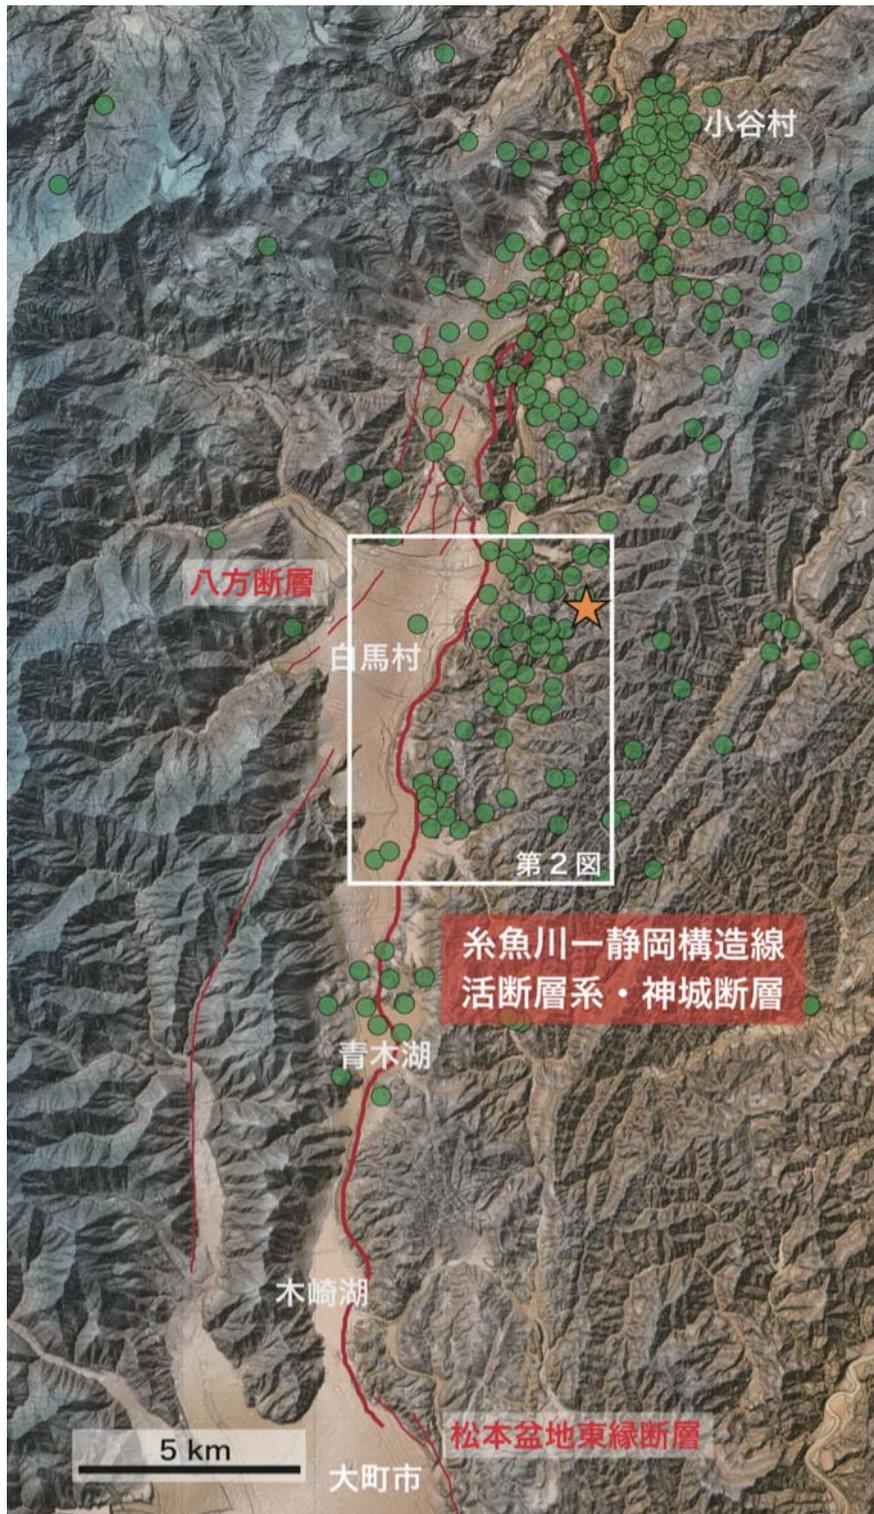
第1図 糸魚川—静岡構造線活断層系・神城断層と調査範囲，および長野県北部の地震に伴う本震・余震分布図．震源は防災科学技術研究所Hi-netの自動処理震源リスト（11/22 0時～11/23 8時）を使用．基図は国土地理院の基盤地図情報数値標高モデル5mメッシュおよび10mメッシュを使用．

Fig.1 Study area, the Kamishiro fault of the Itoigawa-Shizuoka Tectonic Line active fault system, and spatial distribution of epicenters associated with the Nagano-ken Hokubu earthquake in 2014 and its after shocks.
