9-12 平成28年(2016年)鳥取県の中部に発生した地震に関する情報

Information about the M6.6 earthquake generated in the central part of Tottori Prefecture in 2016

産業技術総合研究所
Geological Survey of Japan AIST

【現地調査の報告】

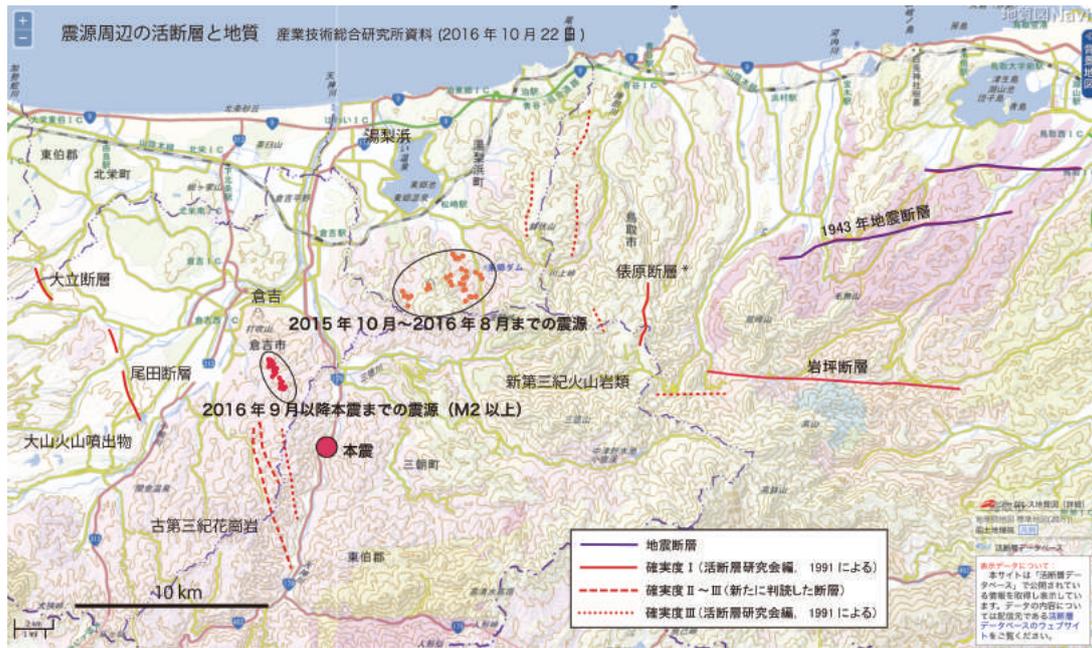
第1図 平成28年(2016年)鳥取県中部の地震における震源周辺の活断層と地質
 本震位置は防災科研 Hi-net の自動処理震源, その他の気象庁一元化処理の検測値を用いて産総研が再解析。背景は地理院地図と産総研「地質図 Navi」。
 * 「債原断層」から「俵原断層」に修正等: 新編日本の活断層(活断層研究会編, 1991)では「債原断層」となっているが, 同活断層研究会編(1980)では「俵原断層」, 同地の地名では「俵原」となっていること等から「俵原断層」と表記することとした。

Fig.1 Distribution of active faults and geology in the focal area of the M6.6 earthquake generated in the central part of Tottori Prefecture in 2016.

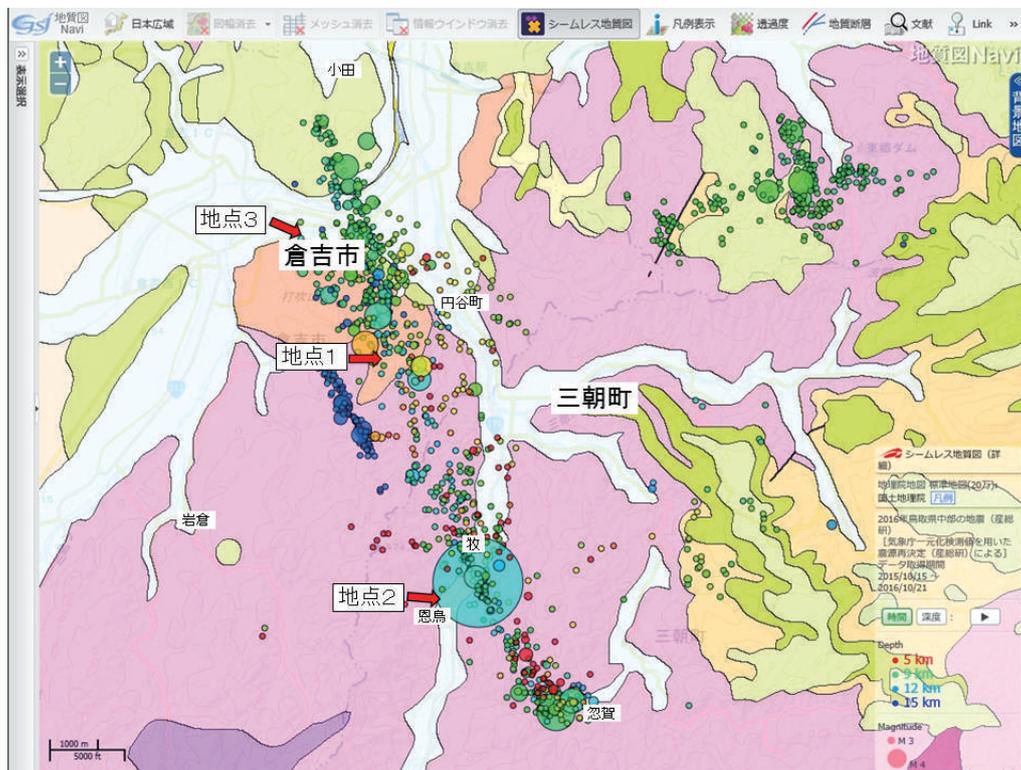
第2図 2016年鳥取県中部の地震の本震及び余震分布と緊急調査の実施地点位置図
 産総研「地質図 Navi」の画像に調査地点等を加筆。震源分布のデータは, 気象庁一元化処理検測値を用いて産総研で再決定したもの。

Fig.2 Location of survey sites and mainshock, and distribution of aftershocks of the M6.6 earthquake generated in the central part of Tottori Prefecture in 2016.
