3-20 1974年伊豆半島沖地震の断層とその地震後の運動 (中間報告)

> Earthquake Faults associated with off Izu Peninsula Earthquake of 1974 and their Post-seismic Movement

> > 地質調查所 Geological Survey of Japan

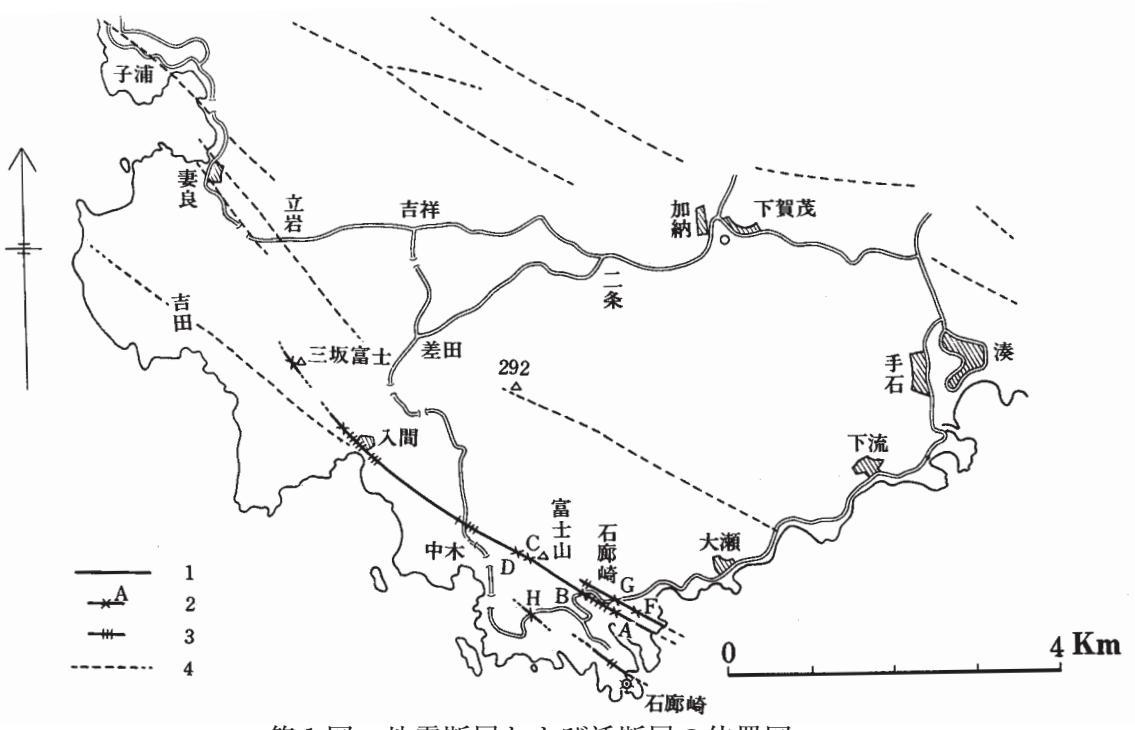
第1図 地震断層および活断層の位置図

- Fig. 1 Locality map of earthquake faults and active faults. (1) trace of earthquake faults

- (2) observed point corresponding to the same symbol listed on Table 1
 - (3) location where the surface breaks were observed
 - (4) pre-existing active fault (after Murai and Kaneko, 1973)

伊豆半島沖地震に際して出現した断層は、とくに岩盤に断層露頭が数多く観察されることで 特徴的である。これらの露頭の位置と、測定された諸元を第1図・第2図および第1表に示す。 このうち、南伊豆町石廊崎から中木北方を通り入間に抜けるものがもっとも規模が大きい。こ の断層を石廊崎断層と呼びたい。このほかに石廊崎地域では2・3 條の断層が認められるが、 いずれも規模が小さい。

本震の10日後の5月19日に,石廊崎東部(第1図のA地点)に,断層をはさんで岩盤に固定点 を設け,スチール・テープにより辺長の測定を開始した。その後5月28日には,石廊崎西部 (第1図のB)にも測線を設けた。各測定日と辺長の変化(第1回測定時との差)を第2表および 第4図に示す。

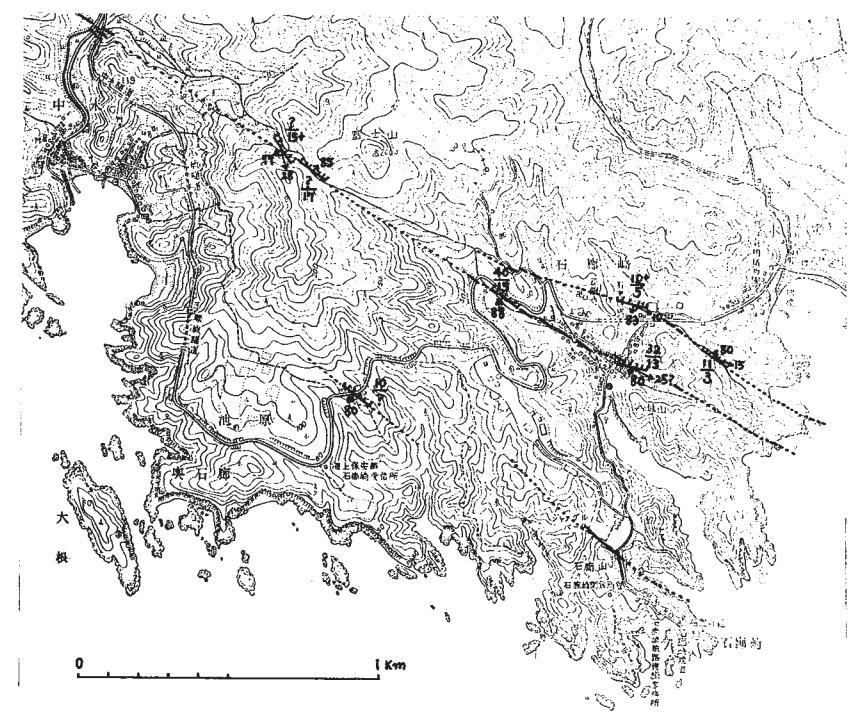
- 第2図 石廊崎付近の地震断層,各露頭に示された数値は,上:右ずれ,下:北落ち変位量(cm)
 - Fig. 2 Earthquake faults in and around the Irozaki district. Numerals on each outcrop are the amount of right-lateral(upper) and northside-down(lower) displacements (unit : cm)

石廊崎地域(第2図)でみられる小規模な断層は,石廊崎(主)断層とほぼ平行で,変位のセンスも右ずれ・概して北落ちであるから,同断層の副断層と見なしてよいであろう。このような規模の断層は,他にも未発見のものがある可能性もあろう。

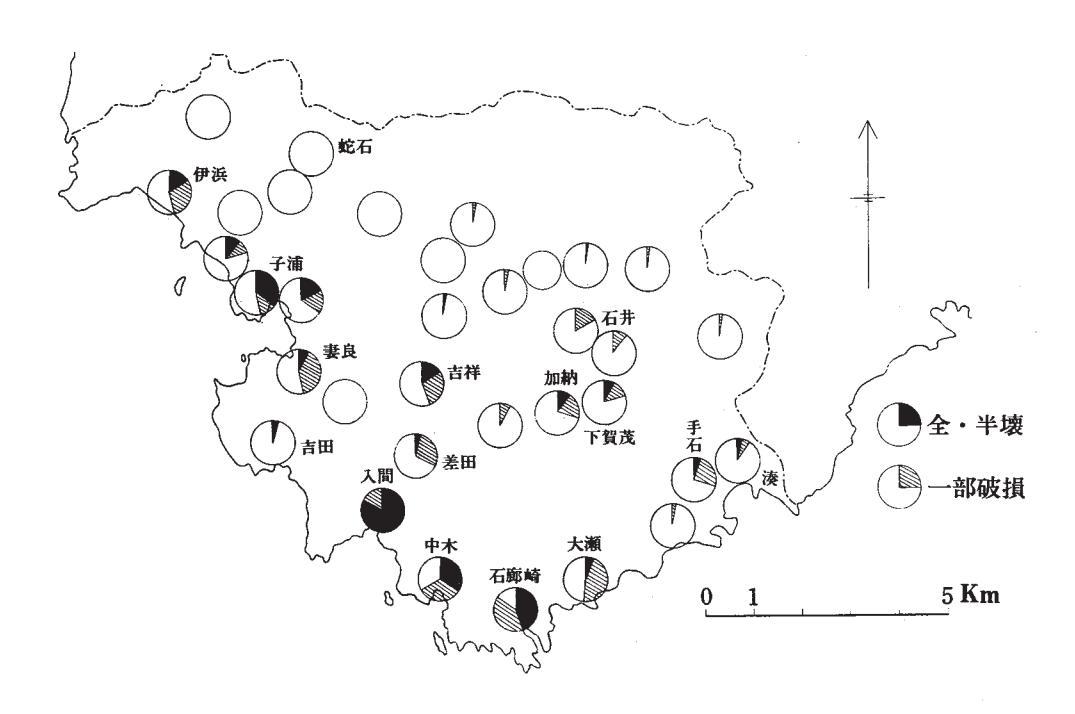
- 第3図 南伊豆町における地区別の家屋"被害率"(被害戸数/全世帯数), 5月16日 現在の災害対策本部資料による。
 - Fig. 3 "Damage rate" of house in the Town of Minami-Izu which is calculated for each village as a unit.

2)しかしその反面,石廊崎断層は,南東方海底にその延長を考慮しても,余震分布域³⁾⁴⁾の南半分を代表しているにすぎない。これに対して,家屋の被害分布(第3図)は余震分布とよく対応しているように見える。

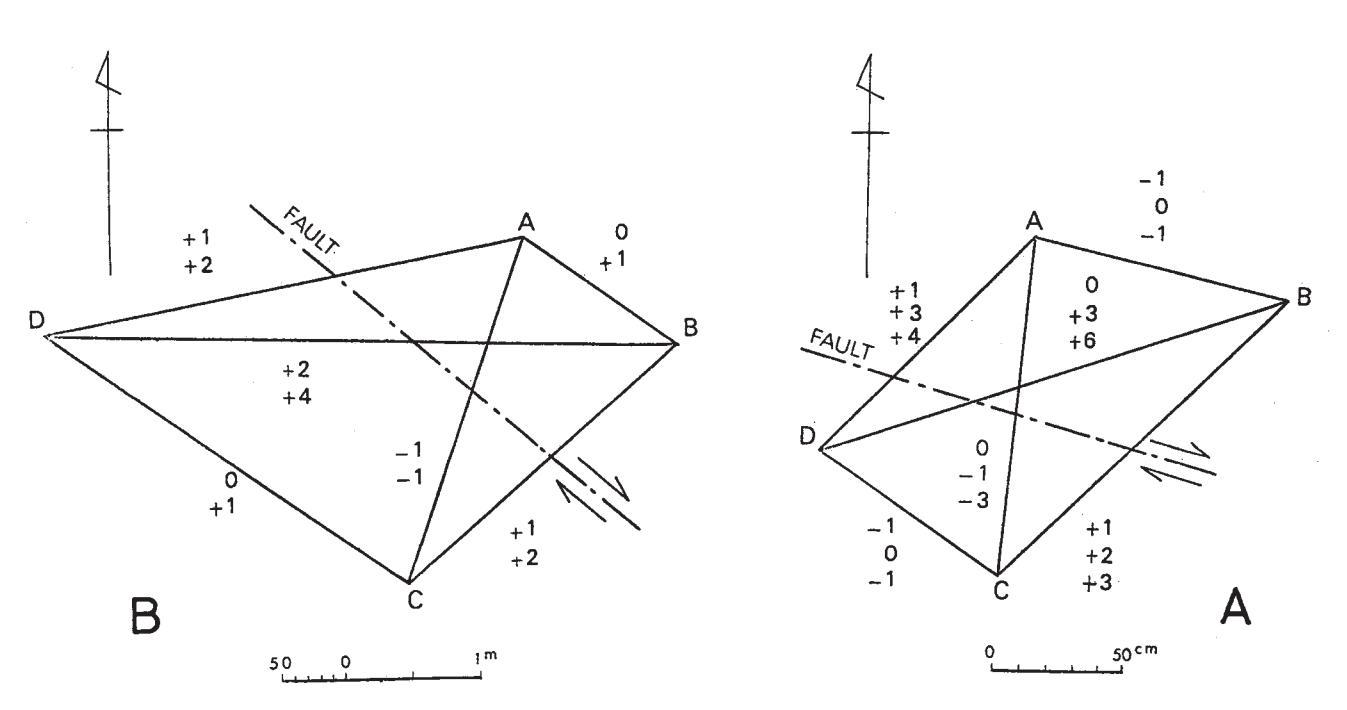
第4図 石廊崎断層に設けられた測線とその変化。A, Bの位置は第1図のA, Bに対応。各測線のそばの数値はそれぞれ上からⅡ-I, Ⅲ-I, Ⅳ-Iの辺長変化を示す(単位mm)。

Fig. 4 Quadrilaterals established around the Irozaki fault. Numerals on each line show the distance change with time(unit : mm)

今までの測定結果では、±1mm程度の測定誤差を考慮しても、なお有意の距離変化のある測 線が認められる。またその原因が主として断層の運動にあると仮定することも、断層をまたが ない測線には測定誤差以上の変化がないことから、許されるであろう。

辺長変化のセンスと、測線と断層線の交角を考慮すれば断層の運動は右ずれ、すなわち本 震時の活動がさらに進行するセンスであると判断される。ただしこのほかに、断層に直交する 方向に若干の伸び成分も認める必要があろう。この原因は、断層間物質の膨脹によるものかも しれない。
