6 - 14 四国地方の水平歪

Horizontal Strain in the Shikoku District

国土地理院
Geographical Survey Institute

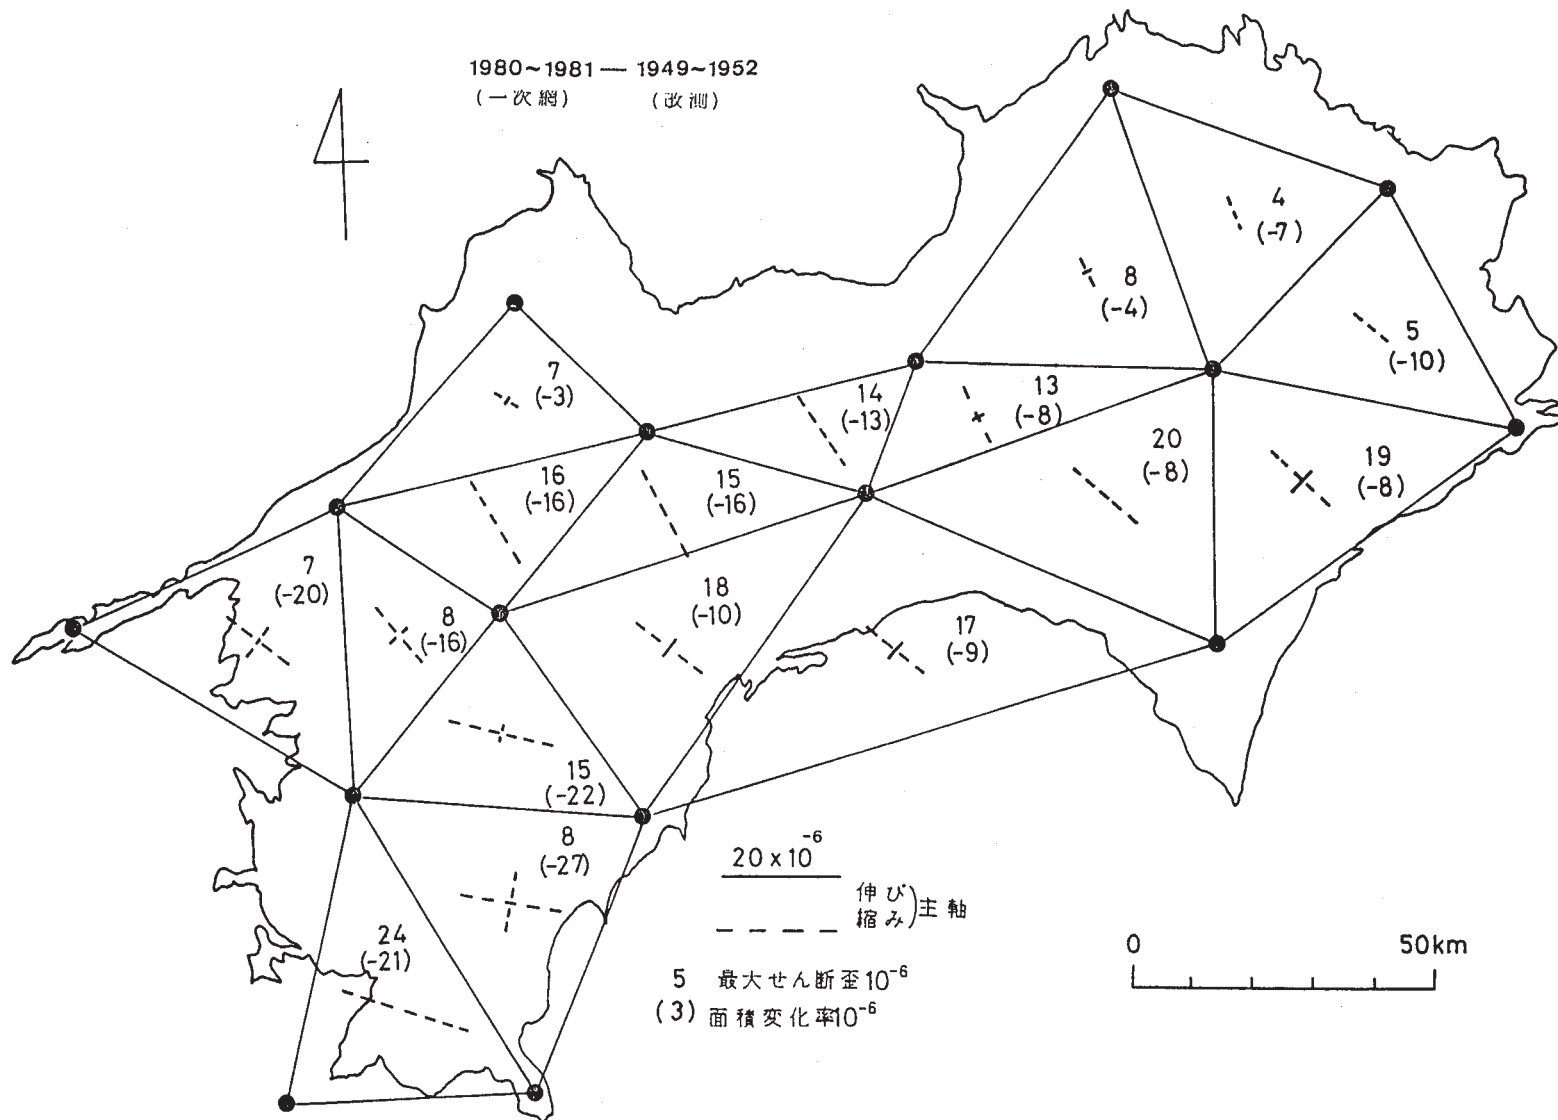
第1図 四国地方の水平歪(1), 1980~1981(一次網) - 1949~1952(改測)

Fig. 1 Horizontal strain in the Shikoku District (1). 1980~1981 - 1949~1952.

第1図は南海震災復旧測量と一次網による四国地方の一等三角網の水平歪，第2図は明治の測量と一次網による水平歪である。四国南東部では歪の蓄積が始まっている。

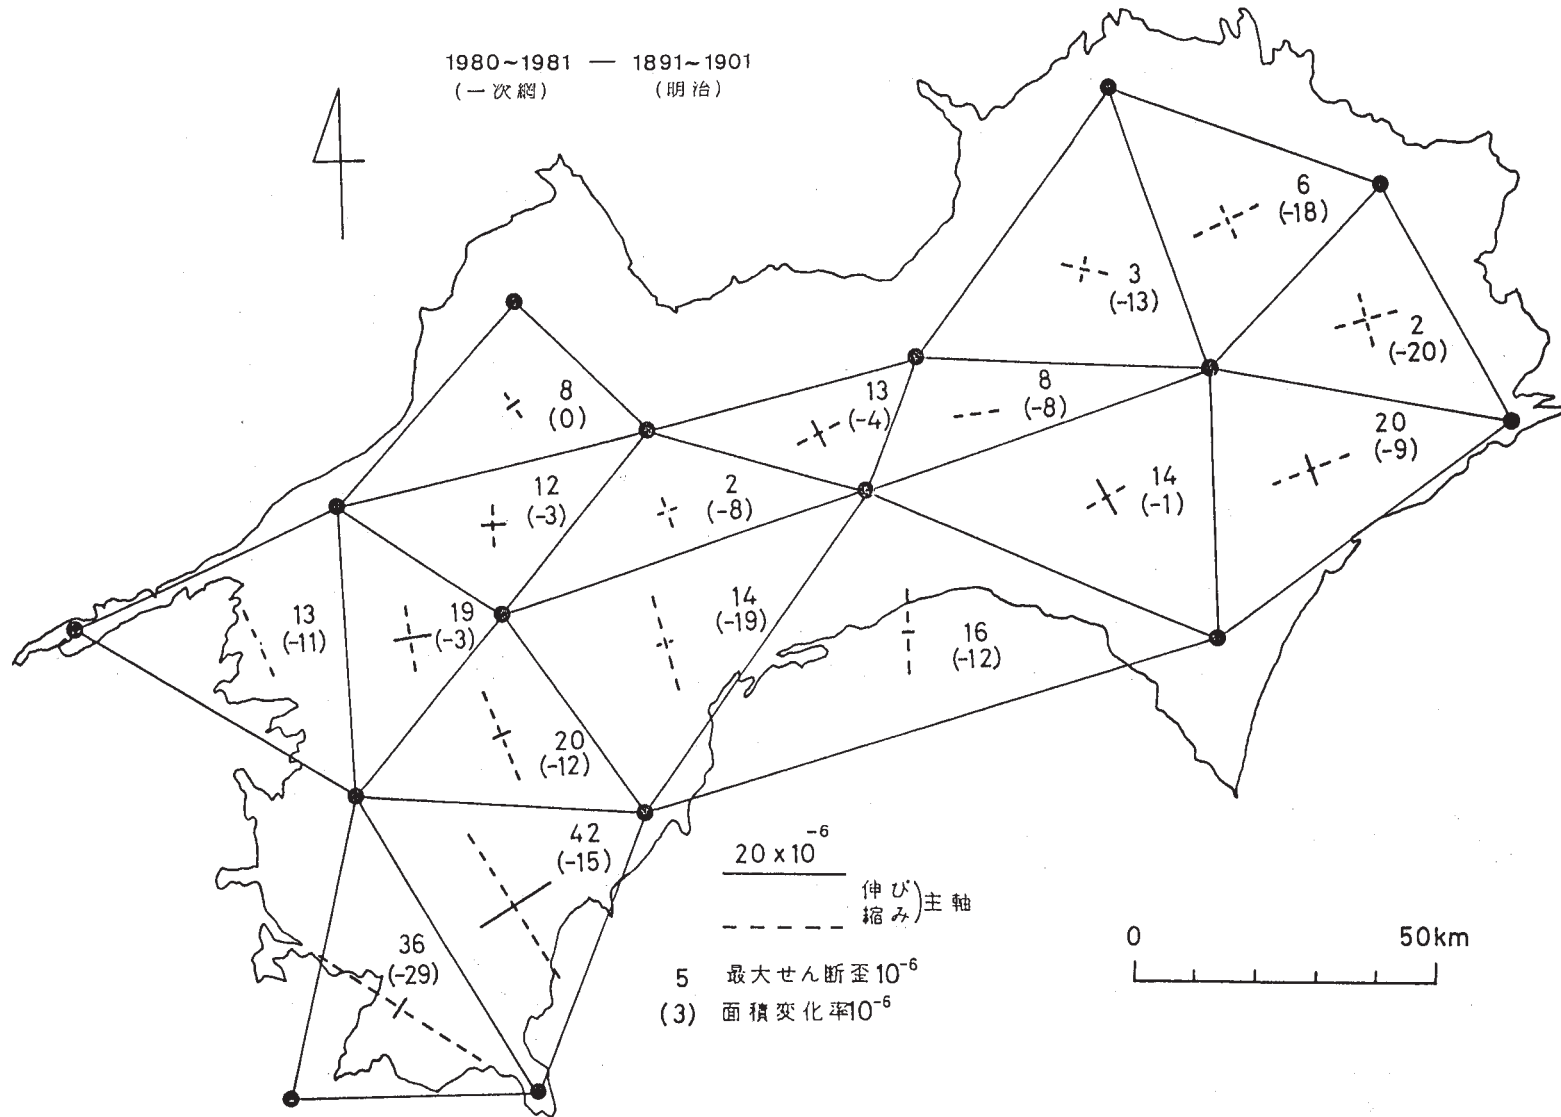
第2図 四国地方の水平歪 (2), 1980 ~ 1981 (一次網) - 1891 ~ 1901 (明治)

Fig. 2 Horizontal strain in the Shikoku District (2), 1980 ~ 1981 - 1891 ~ 1901.
